## Survey Pengecodan Pada *Tailshaft* Kapal Dorothy IMO 9821251

Adhi Riansyah Purnama<sup>1</sup>, Ibnu Hajar Alghifari<sup>2\*</sup>

<sup>1</sup>PT Samudra Marine Indonesia

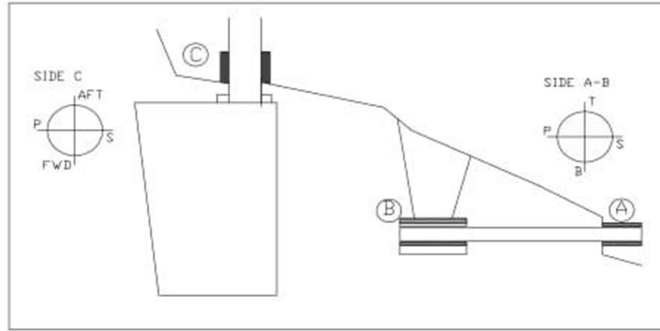
Gambar 4. Posisi pengukuran dan hasil pengukuran kelonggaran

Clearance Of	Diameter	Position	SIDE	T	B	P	S
Tailshaft	339	A	PORT	2.60	0.00	0.75	0.40
			STBD	1.20	0.00	0.50	0.50

Perhitungan dengan rumus di atas didapatkan nilai maksimum *clearance* yang diizinkan yaitu 5,9 mm, sementara hasil pengukuran menunjukkan angka di bawah 5,9 mm. Berdasarkan data hasil pengukuran tersebut dapat disimpulkan bahwa kelonggaran antara poros dan bantalan *tail shaft* masih berada dalam batas toleransi. Namun demikian, menurut peraturan Badan Klasifikasi Indonesia (BKI) pada Buku Petunjuk dan Prosedur survey, kapal yang telah beroperasi selama 5 tahun harus dilakukan *Special Survey* (Survey Pengeodakan). Oleh karena itu, *tail shaft* kapal harus dilepas dan dilakukan tahap pemeriksaan berikutnya di dalam workshop.

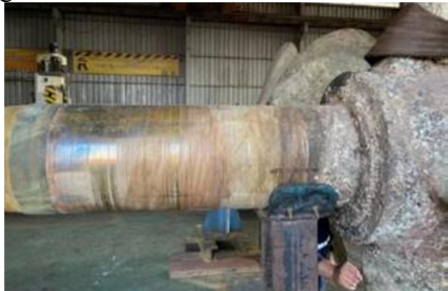
Kerusakan pada *tail shaft* yang berupa pengecilan diameter, ketidakrataan permukaan pada *sleeve* area serta goresan-goresan pada arah horizontal (aksial) dan arah keliling poros diakibatkan oleh gesekan antara poros dan bantalan serta air laut yang melumasi poros. Air laut yang terkontaminasi kotoran dan masuk dari celah antara poros dengan bantalan akan menggerus poros dan bantalan. Disamping itu, sifat abrasif dan korosif yang dimiliki garam yang terkandung di dalam air laut juga mempercepat terjadinya keausan dan perkaratan pada *tail shaft*. Masuknya air laut ke dalam bantalan adalah wajar karena media pelumasan dalam sistem propulsi ini menggunakan air laut namun air laut yang masuk ke dalam bantalan harus dijaga agar tidak membawa kotoran.

**Gambar 5. Kerusakan pada Outboard Bush Port Side**

Proses perbaikan *tail shaft* diawali dengan proses *polishing* untuk meratakan dan membersihkan kotoran yang menempel pada permukaan *tail shaft* dengan menggunakan ampelas. Permukaan yang dilakukan proses *polishing* adalah *journal area* atau *sleeve area*. Proses *polishing* terlihat pada gambar 11. Tahap selanjutnya adalah proses pembuatan alur sayatan pada permukaan *sleeve* sebesar 3 mm atau 3% dari diameter *tail shaft* pada permukaan yang tidak rata. Sayatan alur ini berguna agar belzona (sebagai material pengisi) dapat melekat dengan baik. Setelah belzona melekat dengan baik dan mengering, kemudian dilakukan proses *skimming* sesuai dengan ukuran yang sudah ditentukan. Proses *skimming* terlihat pada gambar 12. Pada permukaan yang retak dan bolong di bagian fiber (*free area*) dilakukan penambalan dengan menggunakan dempul. proses penambalan dan perataan permukaan pada *free area* ini dilakukan secara manual dengan bantuan *scoop*. Aplikasi dempul untuk memperbaiki bagian fiber yang retak terlihat pada gambar 13.

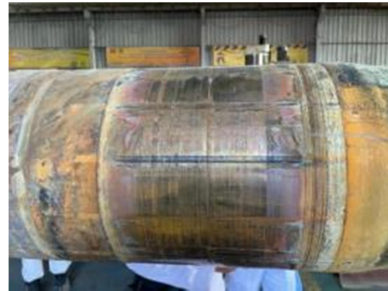
**Gambar 6. Kerusakan pada Inboard Bush Port Side**

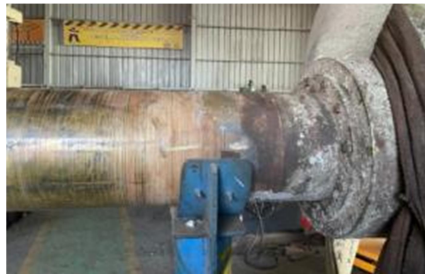
**Gambar 7. Kerusakan pada Outboard Bush Starboard Side**

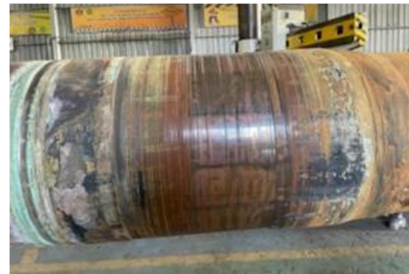
**Gambar 8. Kerusakan pada Inboard Bush Starboard Side**

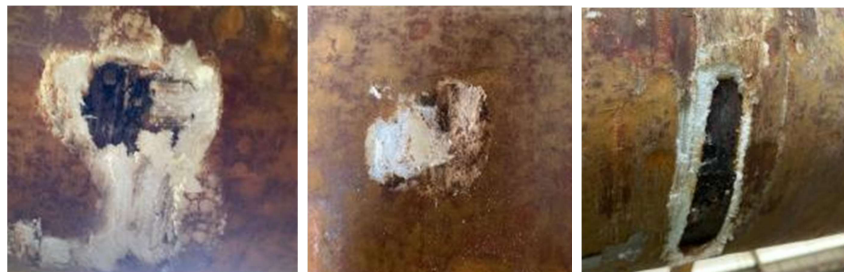
Selain kerusakan pada bagian *sleeve* (posisi bantalan), poros *tail shaft* juga mengalami kerusakan pada bagian fiber (*free area*), yaitu berupa bolong atau terkelupasnya lapisan fiber dan juga retak. Tetapi kerusakan ini hanya pada bagian permukaannya saja, yaitu pada lapisan fiber sedangkan kondisi *tail shaft* yang terdapat di balik lapisan fiber itu masih berada pada kondisi baik, tidak ada yang retak atau bolong. Kerusakan yang terjadi pada *free area* (fiber) terlihat pada gambar 9.

**Gambar 9. Kerusakan pada Free Area Tail Shaft**

Kerusakan yang terdapat pada *free area* berupa retak dan berlubang, terjadi pada saat poros *tail shaft* dilepaskan dan diangkat dari kapal. Alat angkat yang digunakan pada saat pelepasan dan pengangkatan poros kurang sesuai sehingga mengakibatkan lapisan fiber pada *free area* menjadi terkelupas dan rusak.

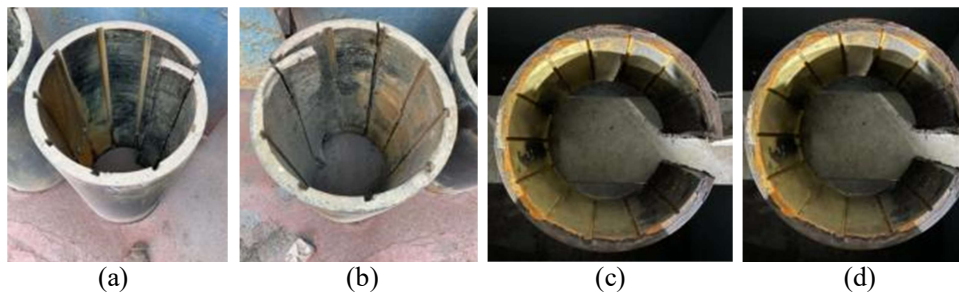
**Gambar 17. Kerusakan pada *groove inboard* dan *outboard*.**

Kerusakan pada bantalan terjadi pada bagian tengah (dalam) dari bantalan, yaitu yang bersentuhan dengan *tail shaft*. Keausan terjadi pada *groove inboard* dan *outboard* seperti yang terlihat pada gambar 17(a), 17(b), 17(c), dan 17(d).

**(a) *Groove Inboard Bush Port Side*, (b) *Groove Inboard Bush Starboard Side*,  
(c) *Groove Outboard Bush Starboard Side*, (d) *Groove Outboard Bush Port Side***

Kerusakan pada semua bantalan adalah keausan yang menyebabkan terjadinya pembesaran diameter dan ketidakrataan permukaan dalam *bantalan*. Keausan ini terjadi akibat gesekan antara poros dan bantalan. Sistem pelumasan air laut yang digunakan pada sistem poros baling-baling kapal ini juga ikut mempercepat keausan pada bantalan dan poros baling-baling. Kandungan garam yang bersifat abrasif dan korosif mempercepat keausan yang terjadi pada poros dan bantalan.

Data pengukuran kelurusan dalam tabel 1 menunjukkan bahwa pada titik pengukuran 3 terjadi kesalahan kelurusan yang terbesar dibandingkan titik pengukuran yang lain. Kesalahan kelurusan pada titik pengukuran 3 ini, ditambah dengan ketidakrataan permukaan poros serta

faktor air laut yang abrasif dan korosif menjadi faktor penyebab keausan yang besar pada bantalan poros *tail shaft*.

Kerusakan bantalan yang telah melampaui batas toleransi tentunya harus ditindaklanjuti dengan penggantian bantalan. Untuk pembuatan bantalan baru diperlukan data ukuran diameter luar dari poros di bagian posisi (area) bantalan (*sleeve*) *outboard* dan *inboard*, serta diameter dalam dari *stern-tube*. Pengukuran dilakukan menggunakan *micrometer outside* pada *tail shaft* dan *micrometer inside* pada *stern tube*. Pengukuran yang dilakukan pada *sleeve inboard* dan *outboard* serta *stern tube* memberikan hasil ukuran diameter sebagaimana tercantum dalam tabel 2.
