Mitigasi Bencana Gempa di SMKN 1 Cisarua Bandung Barat

Juarni Anita¹, Indra Noer Hamdhan², Bambang Subekti³, Euneke Widyaningsih⁴,
Ardi Setiadi Chaniago⁵, Muhammad Nibraas Naazhir⁶, Zuhroh Navisah⁷

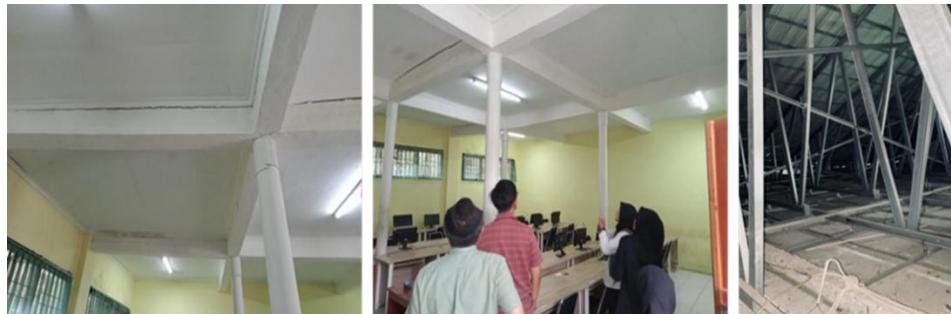
Akibat gempa yang terjadi di Desa Jambudipa, Sekolah Menengah Kejuruan Negeri Satu (SMKN 1) Cisarua mengalami retak pada kolom dan balok di gedung Praktik Komputer, retak semakin besar dalam beberapa bulan terakhir. Oleh karena itu, SMKN 1 Cisarua berkolaborasi dengan Program Studi Teknik Sipil dan Arsitektur, Institut Teknologi Nasional Bandung untuk melakukan kegiatan Pengabdian kepada Masyarakat (PKM) terkait Mitigasi Bencana Gempa di SMKN 1 Cisarua.

1. Adanya retak pada kolom dan balok di bangunan praktik siswa untuk praktik komputer. Bangunan SMKN 1 Cisarua tidak didesain untuk bangunan tahan gempa, karena bangunan tersebut direncanakan tahun 2011 sebelum banyak gempa terjadi seperti saat ini. Adanya retak tersebut menimbulkan resiko bangunan bisa runtuh bila terjadi gempa.
2. SMKN 1 Cisarua belum memiliki peta evakuasi, rambu-rambu dan tempat berkumpul bila terjadi gempa. Mereka membutuhkan peta evakuasi, rambu-rambu, dan lokasi tempat berkumpul di sekolah, bila terjadi gempa.

Gambar 4. Retak pada kolom dan balok bangunan paktik komputer

Hasil *tes hammer* yang dilakukan di ruang praktik komputer memperlihatkan bahwa mutu beton rata-rata terendah adalah 14,25 MPa atau 172 kg/cm². Mutu beton tersebut lebih rendah dari rekomendasi mutu beton K-225. Rekomendasi yang diberikan adalah sebagai berikut:

1. Pada kondisi gedung eksisting tanpa kolom (bila kolom yang retak dibongkar), bangunan tidak kuat menahan beban atap. Saat ini, balok penahan struktur atap sudah mengalami deformasi berlebihan di lapangan.

2. Berdasarkan pertimbangan, penghilangan empat kolom pipa di bagian tengah gedung tidak direkomendasikan karena dapat mengakibatkan kegagalan baik pada struktur balok maupun kuda-kuda.

3. Kondisi gedung dengan penghilangan 4 buah balok bentang 9 m secara keseluruhan menghasilkan kondisi kuda-kuda atap yang tidak aman dan memerlukan perkuatan pada batang atas kuda-kuda atap, dua buah batang diagonal, serta batang bawah. Sehingga penghilangan tumpuan kuda-kuda pada balok mengakibatkan kuda-kuda menjadi lebih rentan mengalami kegagalan struktur.

4. Berdasarkan pertimbangan pada poin-poin di atas, maka penghilangan kolom pipa bersamaan dengan penghilangan balok bentang 9 m tidak direkomendasikan untuk dilakukan sebelum adanya perkuatan struktur yang memadai.

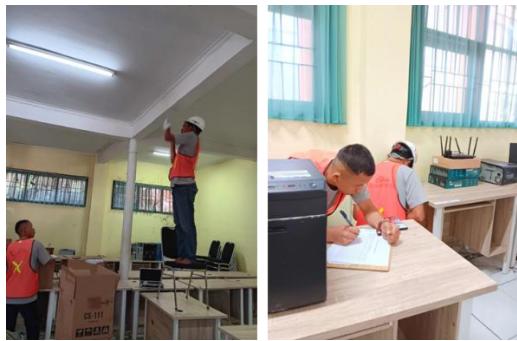
Gambar 7. Pengujian tes Hammer

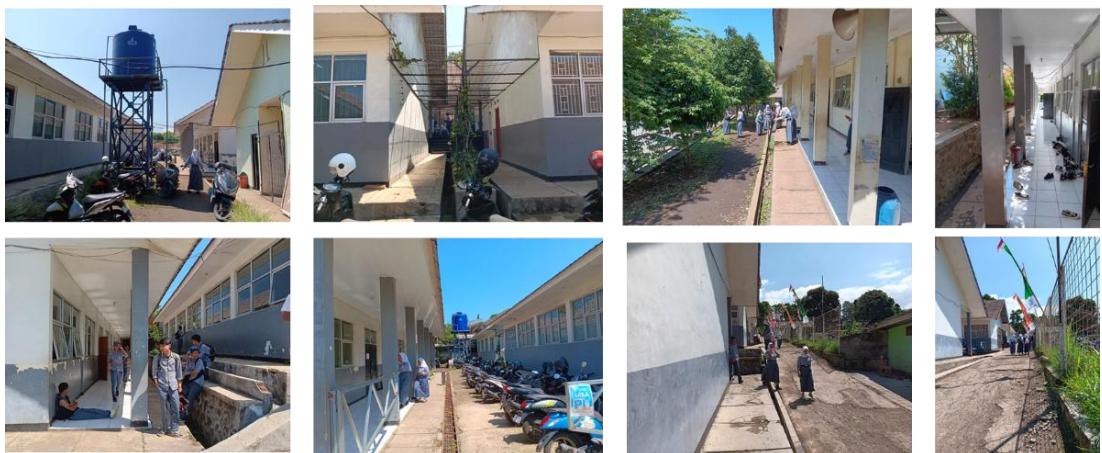
Dokumentasi pun dilakukan pada selasar-selasar antar bangunan sekolah yang sangat beragam. Lebar selasar pun bervariasi dari 1,2-4 meter dengan ketinggian lantai yang berbeda-beda (Gambar 8).

Gambar 8. Kondisi jalur sirkulasi di antara bangunan di sekolah

Demikian juga dengan kualitas material perkerasan selasar, ada menggunakan keramik putih dan rabat beton biasa. Beberapa sirkulasi terdapat selokan kecil untuk air hujan di pinggir atau di tengah jalur sirkulasi. Jalan utama menuju jalan raya selebar 3 (tiga) meter dengan permukaan aspal yang telah rusak. Lapangan basket merupakan ruang terbuka yang cukup luas dapat dijadikan titik kumpul. Lapangan ini dijadikan berbagai kegiatan seperti olah raga, lapangan upacara, tempat sholat, dan lain-lain (Gambar 9). Kualitas permukaan lapangan basket masih cukup baik dengan permukaan rata. Lokasinya berdekatan dengan jalan utama sekolah menuju jalan raya, memungkinkan masuknya mobil ambulance dan bantuan lain apabila terjadi kondisi darurat saat terjadi gempa.

Peta Evakuasi telah dimiliki oleh pihak sekolah. Hal ini memudahkan mereka untuk melakukan sosialisasi kepada guru dan siswa tentang rute evakuasi menuju titik kumpul di lapangan basket. Saran perbaikan pada jalur-jalur sirkulasi yang berada di antara bangunan telah diberikan, termasuk perbaikan jalan utama supaya jalan rata dan aman saat dilalui orang untuk evakuasi. Jalur evakuasi harus rata, tidak licin, tidak ada lubang, dan rambu-rambu penunjuk arah evakuasi diletakkan di dinding dan kolom. Rambu titik kumpul di letakkan di lapangan basket dan lapangan parkir mobil di depan sekolah.
