Evaluasi Kelayakan Struktur Gedung SDN Cipageran Mandiri 1 Kota Cimahi Jawa Barat

MUCHTAR¹, RIAWAN GUNADI¹, IRA PUSPITASARI^{1*},
MUHAMAD IRFAN NURDIN¹, AMIRAH ZAKIYAH¹,
MOCH. IMAM MUFLIH¹

¹Politeknik Negeri Bandung, Bandung, Indonesia
*Corresponding email: ira.puspitasari@polban.ac.id

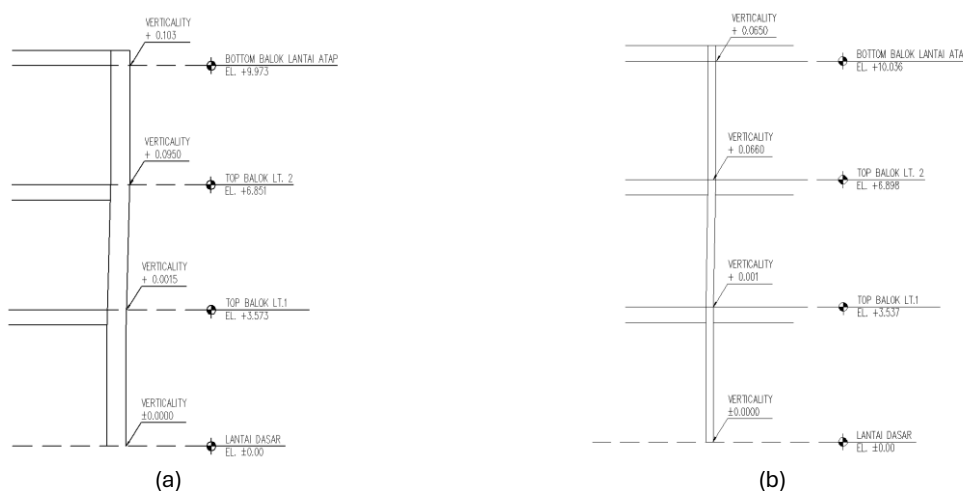
Gambar 5. (a) Potongan melintang dan (b) Potongan memanjang hasil koreksi *verticality* dari kolom eksisting pada *as-built drawing* di SDN Cipageran Mandiri 1, Kecamatan Cimahi Utara, Kota Cimahi

Berdasarkan hasil pengecekan *verticality*, dapat diketahui bahwa pada kedua arah pengukuran, yaitu arah memanjang dan melintang bangunan, nilai *verticality* pada lantai 2 dan lantai 3 tidak memenuhi standar *verticality* karena nilainya di atas nilai ambang batas standar yang ditentukan. Berikut adalah hasil koreksi pada gambar *as-built drawing* seperti yang terlihat pada **Gambar 5**.

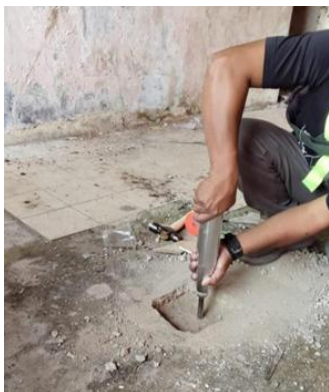
Gambar 6. Kegiatan pengujian *Rebound Hammer Test* pada pada pelat lantai di SDN Cipageran Mandiri 1, Kecamatan Cimahi Utara, Kota Cimahi

Berdasarkan hasil pengujian, dapat diketahui bahwa mutu beton pada bangunan eksisting nilainya sangat bervariasi, dimulai dari 29,1 kg/cm² – 407,4 kg/cm², di mana variasi kualitas permukaannya mulai dari “Terdapat Void/Retakan” – “Cukup”. Hal ini menunjukkan tidak konsistennya mutu beton hasil pengecoran pada saat pembangunan karena variasinya sangat jauh. Adapun rekapitulasi mutu beton pada elemen struktur beton pada setiap lantainya adalah sebagai berikut:

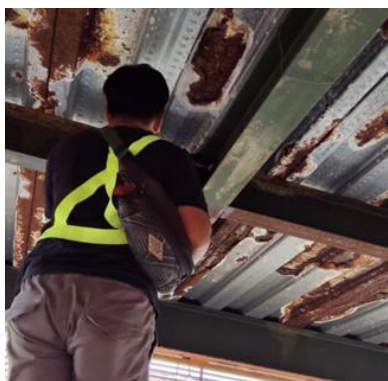
Gambar 7. Kegiatan pengujian *Brinell Hardness Test* pada pada balok baja di SDN Cipageran Mandiri 1, Kecamatan Cimahi Utara, Kota Cimahi

Berdasarkan hasil pengujian, dapat diketahui bahwa mutu baja pada bangunan eksisting nilainya sangat bervariasi, dimulai dari 693,3 – 1.432,6 MPa, di mana variasi kualitas mutu baja memiliki rentang yang sangat jauh di beberapa komponen struktur baja. Adapun rekapitulasi mutu baja pada elemen struktur baja pada setiap lantainya adalah sebagai berikut:

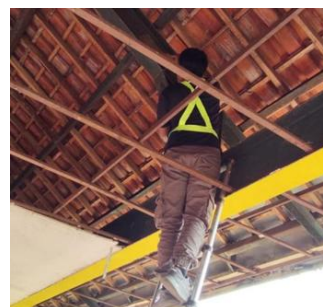
Gambar 8. Kegiatan pengujian LPT pada pada balok baja di SDN Cipageran Mandiri 1, Kecamatan Cimahi Utara, Kota Cimahi

Berdasarkan hasil analisis, dapat diketahui bahwa hasil pekerjaan sambungan las pada area kuda-kuda atap dan sambungan kolom-balok lt. 3 kurang baik, dikarenakan ditemukan

cukup banyak retakan dan kecacatan berupa lubang yang terdapat pada pekerjaan pengelasannya.

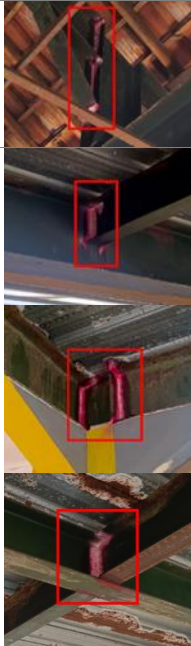
No.	Temuan Visual	Lokasi	Dokumentasi
1	Terdapat <i>crack</i> pada bagian tengah dan sisi dari sambungan las	Kuda-kuda atap

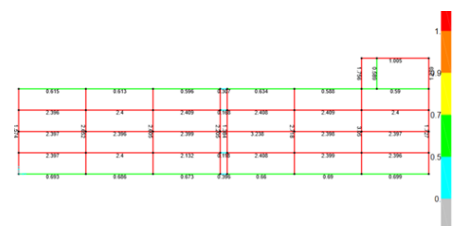
Gambar 13. Stress ratio elemen struktur balok (denah bangunan)

Hasil yang ditunjukkan pada **Gambar 13** dan **Gambar 14** menyatakan bahwa terjadi ketidakmampuan struktur dalam menahan gaya. Stress ratio lebih dari 1, khususnya terjadi pada balok utama, balok anak dan kolom.

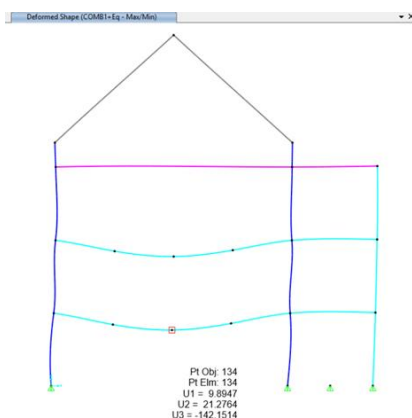
Gambar 15. Deformasi maksimal pada balok utama

Berdasarkan titik tinjauan pada balok utama, terjadi deformasi maksimal sebesar 142,15 mm. Acuan standar deformasi yang ditetapkan yaitu $L/240$ atau setara dengan 40,416 mm, yang menyatakan bahwa struktur balok tidak sesuai dengan standar yang ditetapkan.
