# **Analisis Kegagalan Tanah pada Timbunan *Corrugated Metal Plate (CMP)***

**RICKY FERRO SIAGIAN, YUKI ACHMAD YAKIN**

Jurusan Teknik Sipil, Institut Teknologi Nasional, Bandung  
Email: rickyferrosiagian@gmail.com

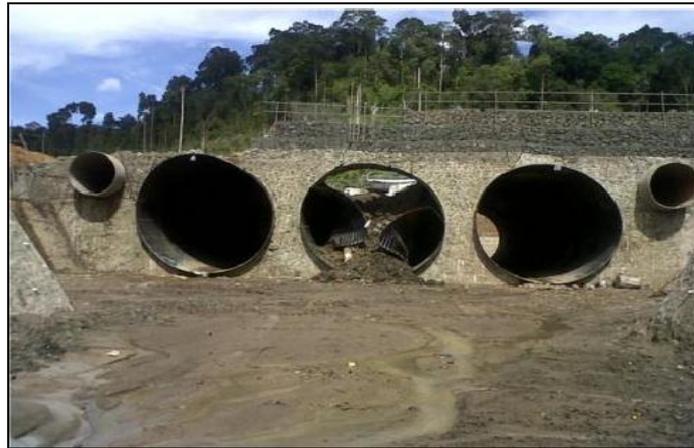
Namun pada proses pengerjaan konstruksi jembatan dilaksanakan, terjadi kerusakan pada salah satu material *Corrugated Steel* akibat penggalian seperti yang tertera pada **Gambar 2** dan **Gambar 3**. Untuk menanggulangi kerusakan tersebut, dilakukan penggalian untuk menganalisa kerusakan yang terjadi. Akan tetapi pemilihan metode yang kurang tepat berdampak pada kegagalan material *Corrugated Steel* yang lainnya. Fenomena ini disebabkan oleh beban yang dipikul menghasilkan distribusi tegangan yang tidak merata sehingga mengakibatkan *over stressing* pada material *Corrugated* yang kemudian menyebabkan perubahan bentuk (*fail*) pada material *Corrugated*, dan penimbunan tanah yang tidak sesuai dengan metode pelaksanaan yang telah direncanakan.

**Gambar 3. Kerusakan material *Corrugated Metal Plate* (CMP) akibat penggalian**

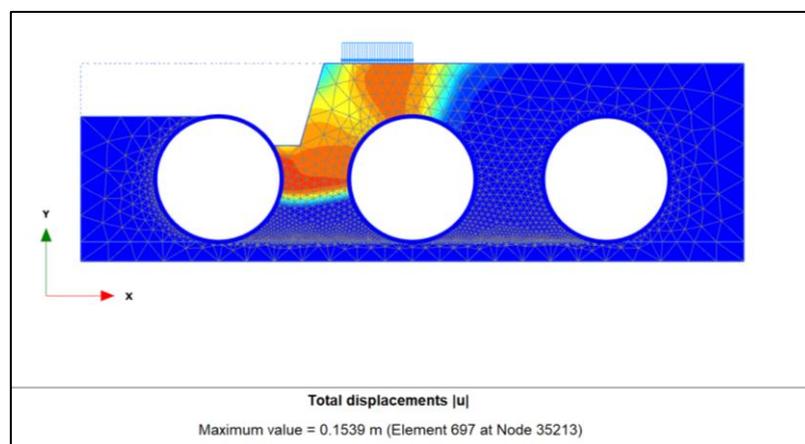
*Total displacement* yang diperoleh sebesar 15,39 cm yang berarti tidak aman dan mengalami keruntuhan karena *total displacement* lebih besar dari 2,54 cm seperti yang tersaji pada **Gambar 6**.

**Gambar 6.** Bidang keruntuhan akibat timbunan tanah sebelum perbaikan

Dari hasil analisis yang didapat yang dilakukan menggunakan program PLAXIS 2D sebelum adanya perbaikan timbunan tanah diperoleh nilai *total displacement* sebesar 15,39 cm yang berarti mengalami keruntuhan, karena nilai *total displacement* yang diperoleh tidak memenuhi syarat defromasi dimana lebih besar dari 2,54 cm, sedangkan dalam analisis setelah adanya perbaikan dengan diberikan data paramater timbunan yang berbeda dan timbunan tanah yang dimodelkan dengan dilakukan adanya tahapan lapisan timbunan bertahap sebanyak 5 lapisan tanah diperoleh nilai *total displacement* sebesar 0,306 cm yang berarti tidak mengalami keruntuhan atau aman, karena nilai *total displacement* yang diperoleh memenuhi syarat deformasi dimana tidak lebih besar dari 2,54 cm.

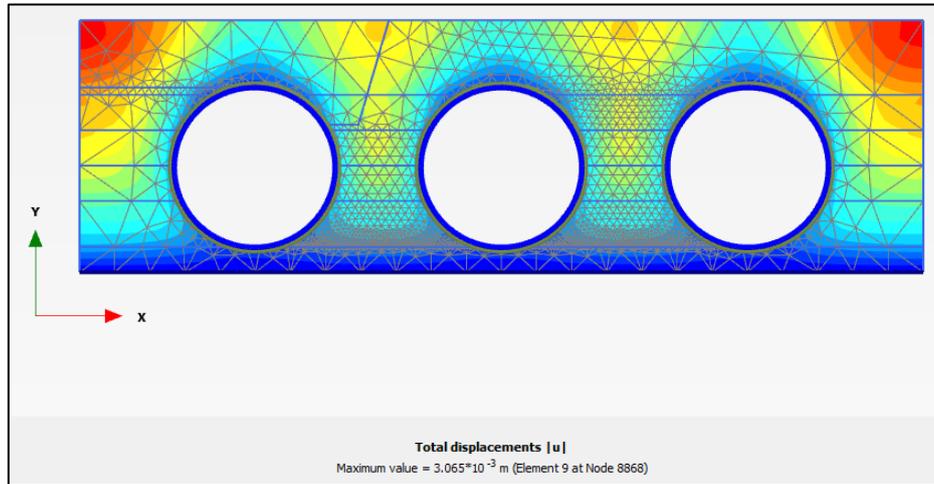
Diperoleh total displacement sebesar 0,306 cm yang berarti aman dan tidak mengalami keruntuhan seperti yang tertera pada **Gambar 7**, namun belum diberi beban sehingga dilakukan lagi pemodelan yang sudah diberi beban seperti pada **Gambar 8**.

**Gambar 7. Bidang keruntuhan akibat timbunan tanah setelah perbaikan setinggi 7 meter**

2. Hasil analisis keruntuhan setelah dilakukan perbaikan pada timbunan tanah menghasilkan nilai *total displacement* 0,306 cm yang berarti tidak terjadi keruntuhan pada tiap lapisan timbunan dan pada tiap *metal plate*.

3. Hasil analisis keruntuhan setelah perbaikan pada timbunan tanah dilakukan dengan timbunan bertahap, yaitu tahap pertama setinggi 2 (dua) meter, tahap kedua setinggi 3 (tiga) meter, tahap ketiga setinggi 4 (empat) meter, tahap keempat setinggi 5 (lima) meter, dan tahap terakhir yaitu tahap kelima setinggi 7 (tujuh) meter.

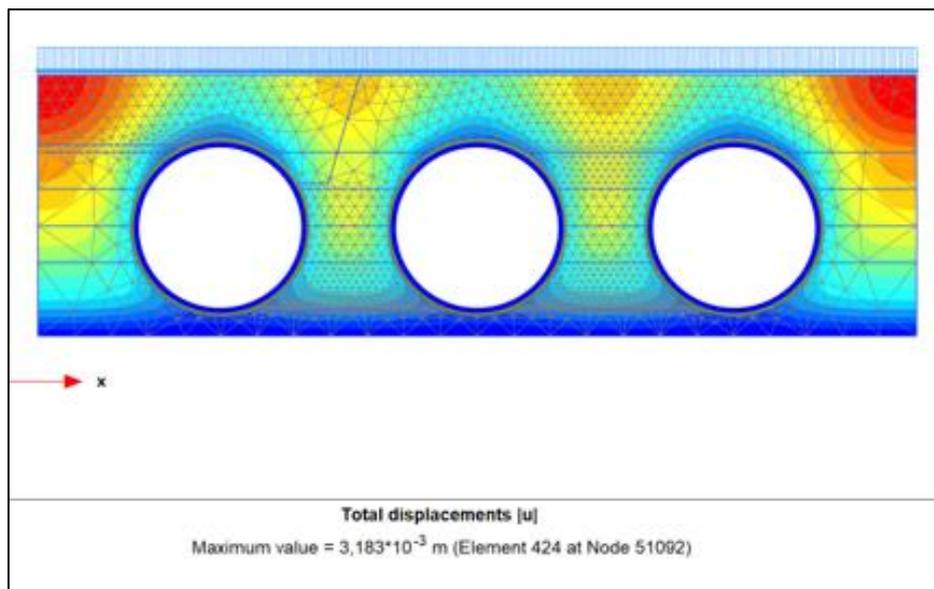
**Gambar 8. Total displacement setelah diberi beban**

Setelah dapat nilai total displacement untuk perbaikan sebesar 0,306 cm, kemudian timbunan diberikan beban sebesar 1 kN/m<sup>2</sup>. Setelah dimodelkan didapatkan *total displacement* sebesar 0,318 cm yang berarti aman dan tidak mengalami keruntuhan.
