Analisis *Troubleshooting* pada CVT (*Continuously Variable Transmission*) Sepeda Motor Vario 125

Kata kunci: *Troubleshooting, CVT (Continuously Variable Transmission), Sepeda Motor Honda Vario 125*

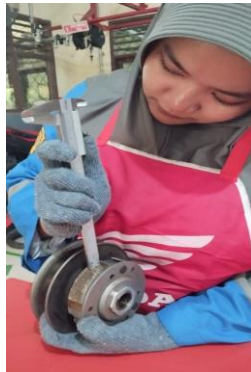
Gambar 2. Mengukur Kamvas ganda

Komponen yang dilakukan pemeriksaan dan pengukuran perlu dibandingkan dengan buku pedoman reparasi untuk melihat standar dan batas servis. Jika sudah tidak sesuai standar maka perlu perbaikan atau pergantian, seperti pada gambar 2 yang mengukur kamvas ganda. Alat ukur yang digunakan adalah jangka sorong dengan ketelitian 0.01 mm.
