## **Analisis Perawatan Sistem Rem Bagian Kaliper pada Mobil Avanza di PT. Tunas Toyota Serang**

**Syaugi Fauzal Syarif, Ikhsanudin, Kusyanto**

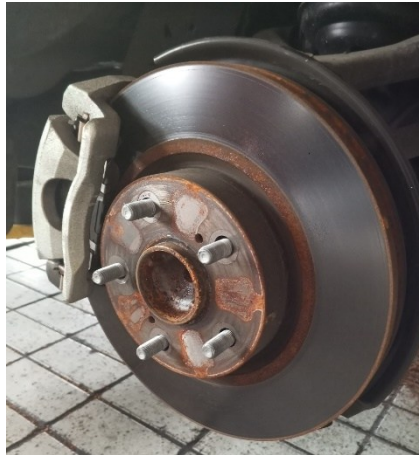
**Gambar 2.** Pengeraman bagian depan mobil

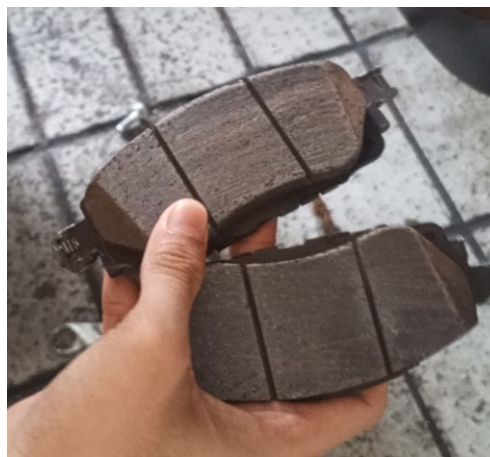
**Gambar 3.** Kampas rem yang tidak rata

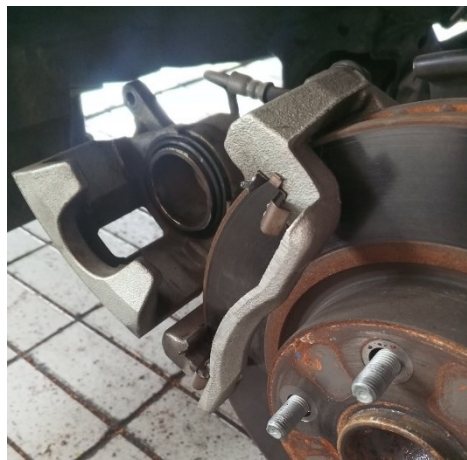
**Gambar 4.** Pengereman bagian kaliper
