## **Modifikasi Dudukan *Shaft Alignment Test* pada Pompa Sentrifugal Tunggal EBARA 80X65FS2G untuk Praktikum Teknik Monitoring Kondisi Mesin**

**Fadlan Rival Muzaki, Ferli Nur Rahman, Mokhamad Munir Fahmi, Dibyo Setiawan**

Jurusan Teknik Mesin, Politeknik Negeri Bandung

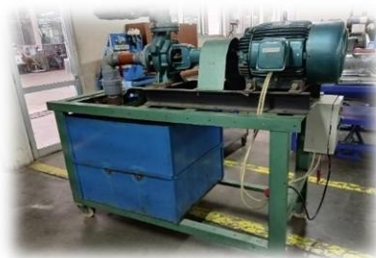
**Gambar 1. Alat Uji *Shaft Alignment***

Permasalahan mendasar pada alat uji yang ada di laboratorium yaitu keterbatasan mekanis pergeseran. Alat tersebut masih terbatas beroperasi untuk pergerakan motor penggerak ke arah memanjang (maju-mundur) dan hanya memiliki rentang pergerakan melintang yaitu 3 mm. Keterbatasan ini menghalangi operasi pelaksanaan metode pengujian *alignment*, seperti metode *face peripheral dial indicator*, yang menuntut adanya ruang untuk pemasangan alat ukur di antara kopling.

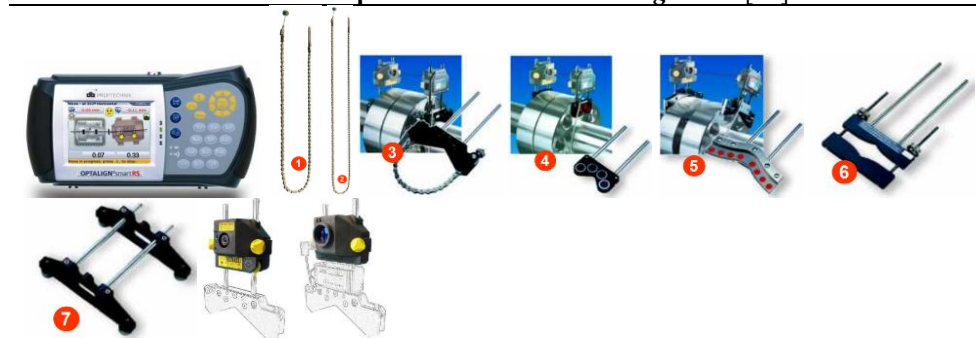
**Tabel 1. Spesifikasi Teknis *Laser Alignment* [13]**

- a. Uji fungsi *alignment*: dilakukan pengujian kelurusan menggunakan tiga metode dengan tingkat akurasi yang berbeda: *Straightedge*, *Reverse Dial Indicator*, dan *Laser Alignment*. Berikut merupakan spesifikasi teknis *laser alignment*:
