Transformasi Bangunan dan Perubahan Pola Sirkulasi Kendaraan di Kawasan Balai Kota Bandung

Linea Dwigusrina , Riadhi Slamet

Jurusan Arsitektur, Fakultas Teknik Sipil dan Perencanaan, Itenas, Bandung

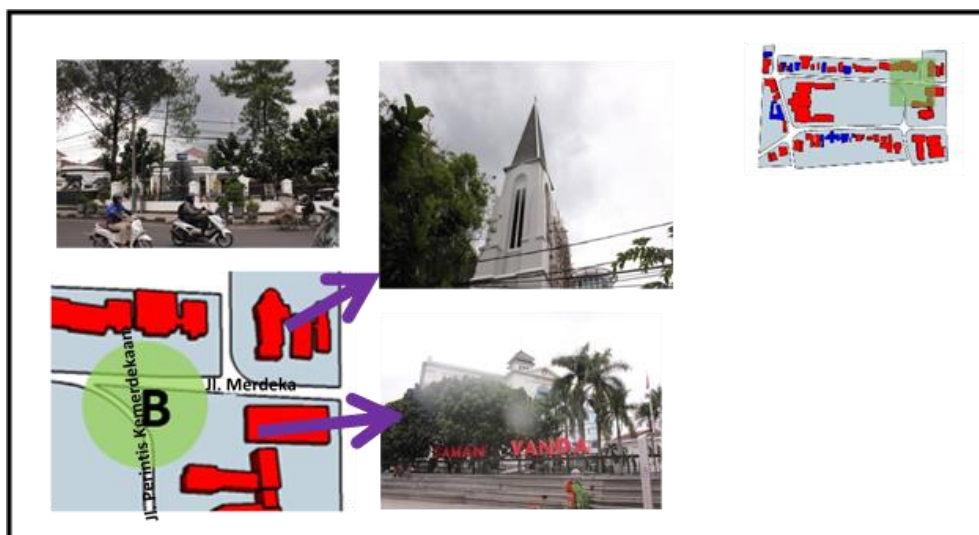
Gambar 5. Foto terkini kondisi bangunan sudut persimpangan jalan Perintis Kemerdekaan dengan jalan Merdeka dan jalan Jawa
(Sumber :Dokumentasi 11 November 2016)

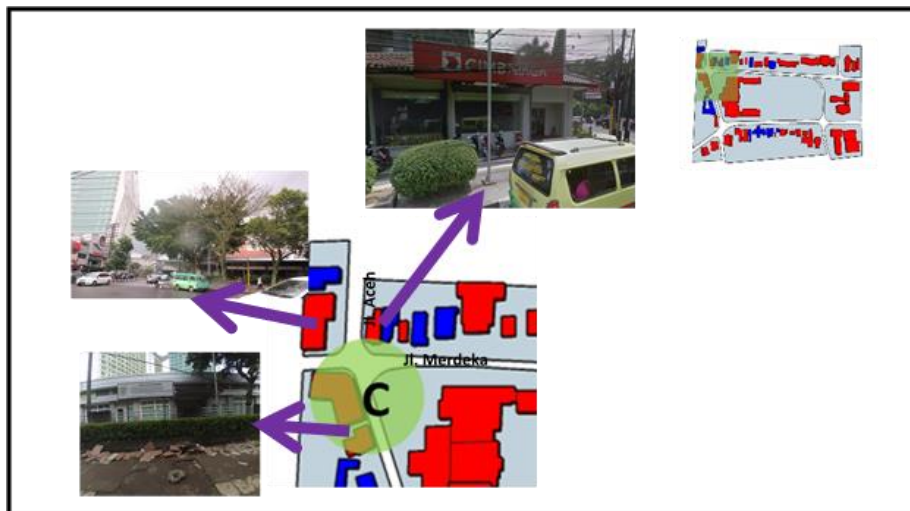
Gambar 6. Foto terkini kondisi bangunan sudut persimpangan jalan Merdeka dengan jalan Aceh
(Sumber :Dokumentasi 11 November 2016)

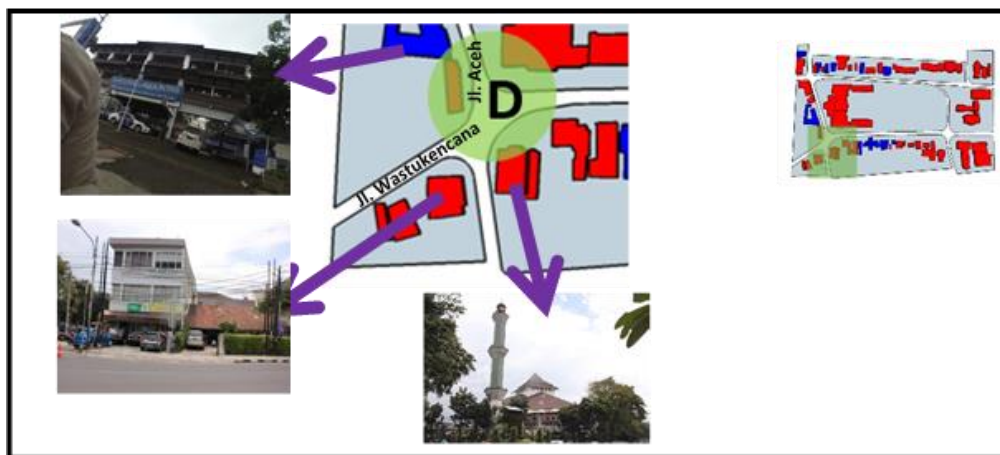
Gambar 7. Foto terkini kondisi bangunan sudut persimpangan jalan Wastukencana dengan jalan Aceh
(Sumber :Dokumentasi 11 November 2016)

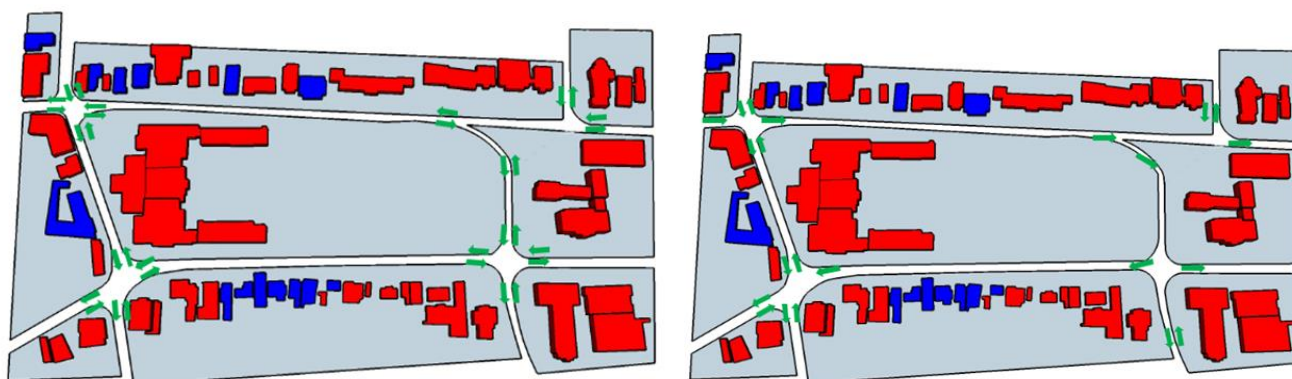
Gambar 8. Ilustrasi lalu lintas sebelum dan setelah tahun 1990
(Sumber: Hasil wawancara dengan Bapak Dr. Ir. Denny Zulkaidi, MUP., 1 November 2016)

Bandung pada awalnya memiliki pola dan arah lalu lintas yang diberlakukan dua arah. Ketika kota Bandung belum ramai. Ketika mulai terasa macet, mulai lah satu per satu ruas jalan utama kota dibuat satu arah. Tahun 1980 perkembangan teknologi transportasi di Bandung dan menjadi salah satu indikator kemacetan terjadi.

Pada tahun 1990-an pola satu arah semakin banyak di terapkan pada masa Ofyar Tamin menjabat sebagai kaprodi transportasi Bandung. Berawal dari jalan Cipaganti 1 ke arah utara dan jalan Cihampelas 1 ke arah selatan

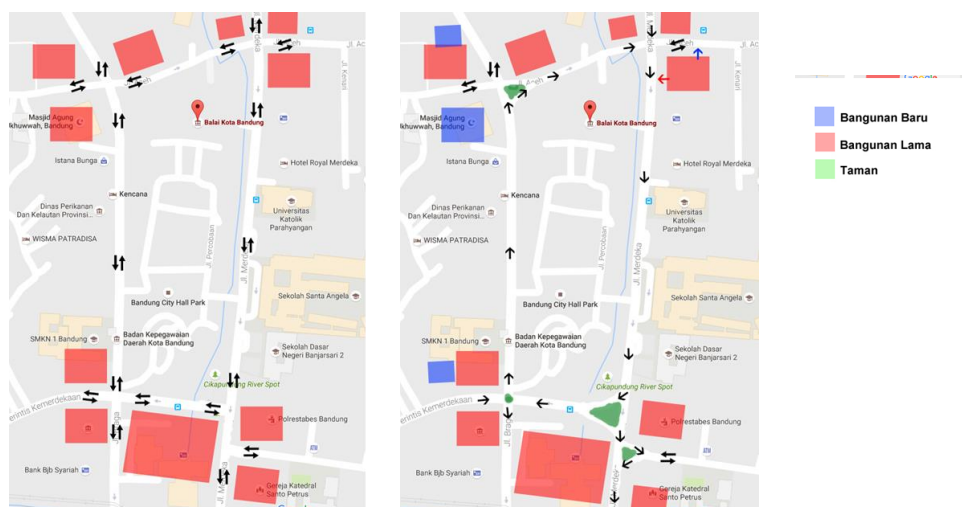
Gambar 12. Keadaan Lalu lintas dan Bangunan Sekitar Balai Kota Bandung Sebelum 1990 dan Setelah tahun 1990

Berdasarkan pengamatan di lapangan disimpulkan bahwa perubahan sirkulasi dapat mempengaruhi bentuk persimpangan jalan. Perubahan sirkulasi tidak menjadi faktor penyebab perubahan fungsi dan fisik pada bangunan di sudut persimpangan jalan. Terjadi perubahan pada beberapa bangunan di persimpangan jalan tetapi perubahan tersebut lebih disebabkan karena meningkatnya aktivitas pengguna bangunan contohnya pada bangunan Gereja Bethel yang kini memiliki bangunan baru di bagian belakang.
