Perubahan Fungsi Bangunan Terhadap Rancangan Bentuk dan Fasad Bangunan Rumah Tinggal Kolonial

Mamiiek Nur Utami, M Firdaus Alamsyah, M Bagus Al-Anshory, Nabila Indah Pertiwi,
Mumu Muamar Septi

Jurusan Arsitektur, Fakultas Teknik Sipil dan Perencanaan, Itenas, Bandung
Email: mamiekn@yahoo.com

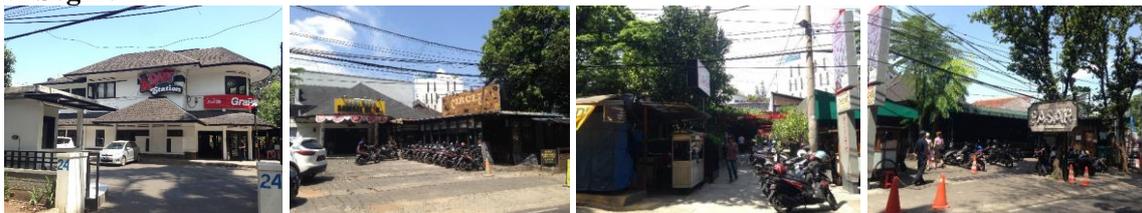
Gambar 2. Bangunan pada segmen A

A1 (Loop Station) A2 (Sambel Hejo) A3 (Yoghurt Cisangkyu) A4 (Pasar Cisangkyu)

Bangunan-bangunan yang berada di segmen A mengalami perubahan fungsi. Karena berada pada jalur utama yaitu jalan dipenogoro dan memiliki taman lansia yang berdampak perubahan fungsi. Perubahan yang terjadi dari karakter residensil menjadi karakter bangunan komersil. Perubahan pada fasad dan tambahan ruang pada halaman depan adalah karakter segmen A. Sementara itu yang masih dipertahankan adalah fisik bangunannya tanpa dirubah yang merupakan karakter bangunan kolonial. Hanya pada bangunan pasar cisangkyu sudah berubah hanya struktur utama saja yang masih dipertahankan.

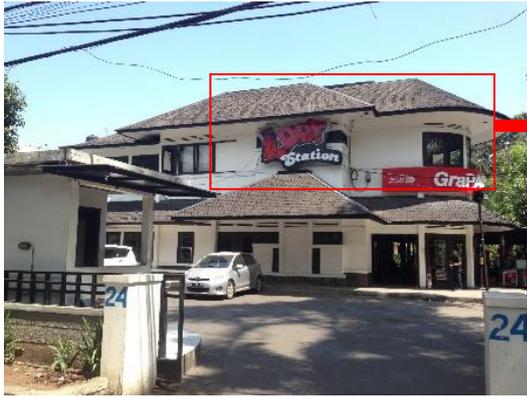
Gambar 3. Bangunan A1 (Loop Station)

Tambahan ruang luar berupa semi permanen pada halaman depan yang menutupi sebagian fasad bangunan.

Penambahan Signage sebagai penanda bangunan yang di letakan pada dinding fasad bangunan

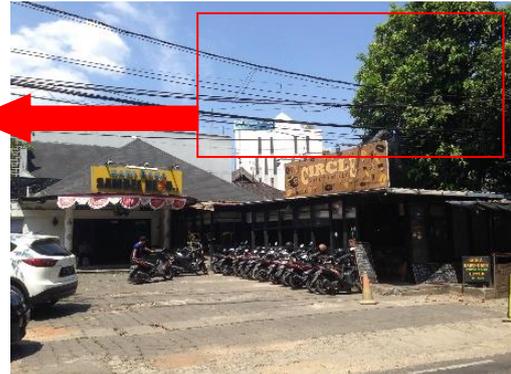
Gambar 4. Bangunan A2 (Sambel Hejo)

terdapat penambahan bangunan semi permanent pada sisi depan bangunan sebagai fungsi komersial hal ini menutupi visual fasad bangunan tanpa mempengaruhi secara langsung terhadap elemen fasad

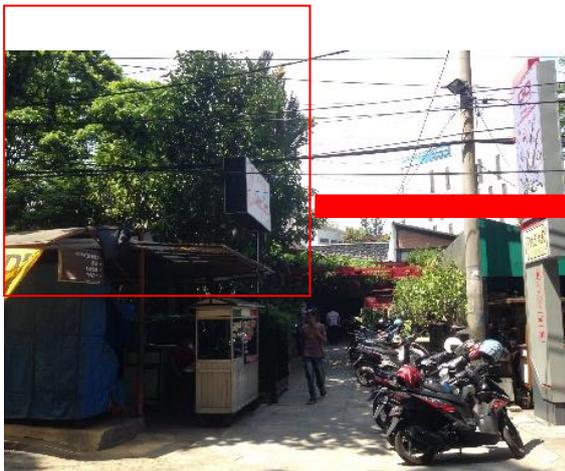
Gambar 5. Bangunan A3 (Yoghurt Cisangkuy)

Tambahan Ruang pada area depan bangunan menyebabkan hilangnya karakter bangunan colonial. Pada bagian ruang luar bangunan diberikan tabahan signage sebagai penanda bangunan

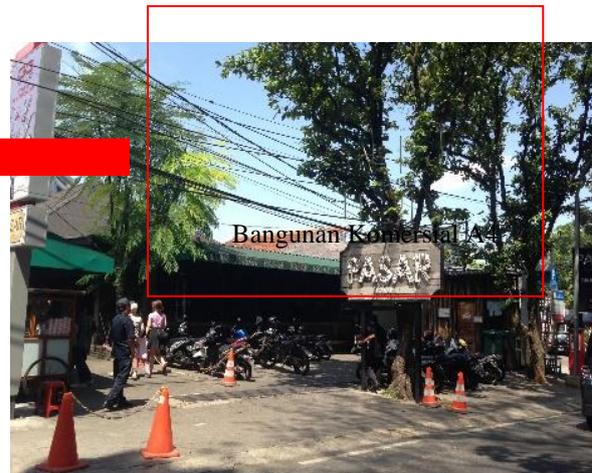
Gambar 6. Bangunan A4 (Pasar Cisangkuy)

Dalam keseluruhan bangunan yang ada pada koridor Jl. Cisangkuy mulai dari segmen A sampai D, salah satu bangunan yang memberikan perubahan secara signifikan terhadap bentuk fasadnya adalah Pasar Cisangkuy. Bangunan ini mengubah bentuk fasad secara permanen pada bagian depan bangunan yang menghadap langsung ke jalan tanpa adanya korelasi bentuk dengan bangunan lain yang ada di koridor Jl. Cisangkuy, membuat bangunan Pasar Cisangkuy dapat dengan mudah diketahui telah mengubah bentuk asli bangunannya. Perubahan lainnya terjadi pada penambahan aksesoris warna pada fasad bangunan, penambahan signage, dan perubahan pada bukaan yang menjadi lebih besar sehingga memberikan kesan menerima pada bangunan yang beralih fungsi menjadi komersial. Selain itu semakin bangunan menjauh dari persimpangan Jalan Diponegoro, semakin berkurang bangunan rumah tinggal yang berubah fungsi.

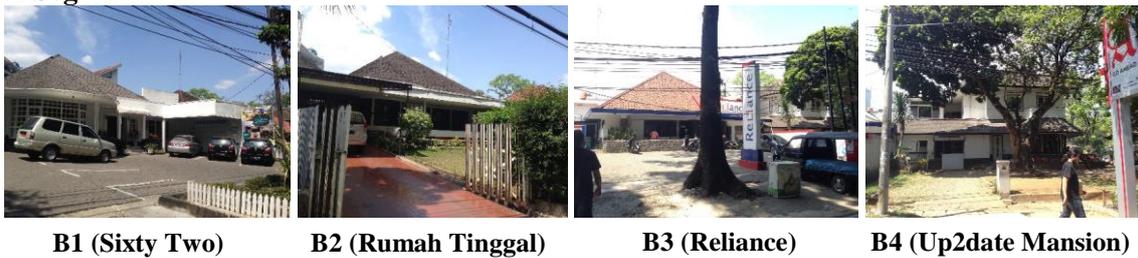
Gambar 7. Bangunan pada segmen B

Bangunan-bangunan yang berada di segmen B mengalami perubahan fungsi. Karena masih dekat dengan jalur utama dan memiliki taman lansia yang berdampak perubahan fungsi. Perubahan yang terjadi pada fasad dan ruang di dalamnya. Sementara yang masih dipertahankan adalah atap dan material batu alam yang merupakan karakter Kolonial.

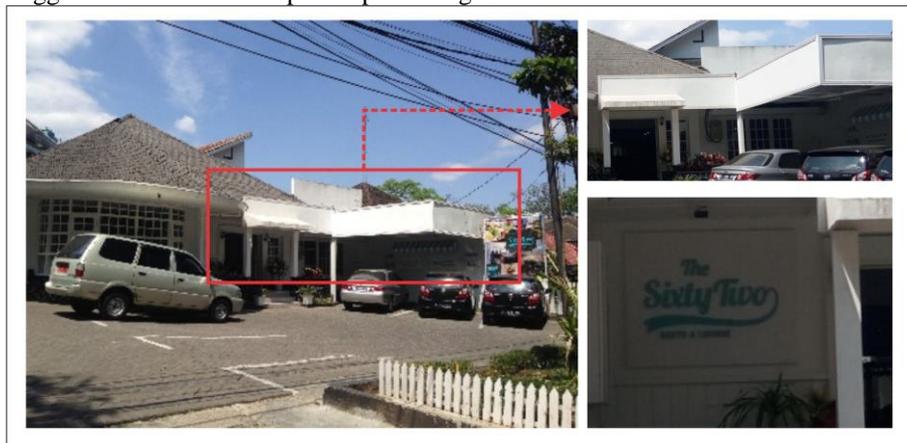
Gambar 8. Bangunan C1 (Sixty Two)

Perubahan fungsi yang terjadi pada bangunan B1 (Sixty Two Resto & Café) mengalami penambahan pada kanopi yang semi permanen. Perubahan yang terjadi juga terletak pada bagian bukaan yang lebih diperbesar bukaannya sehingga memberikan kesan publik pada bangunan.

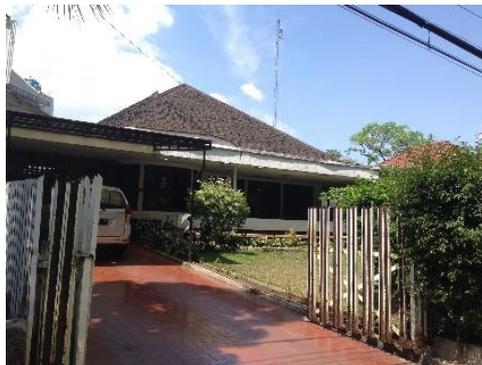
Gambar 9. Bangunan Rumah Tinggal C2

Bangunan B2 masih dipertahankan fungsi dan keasliannya sehingga pada bangunan ini tidak mengalami perubahan apapun pada elemen fasad.

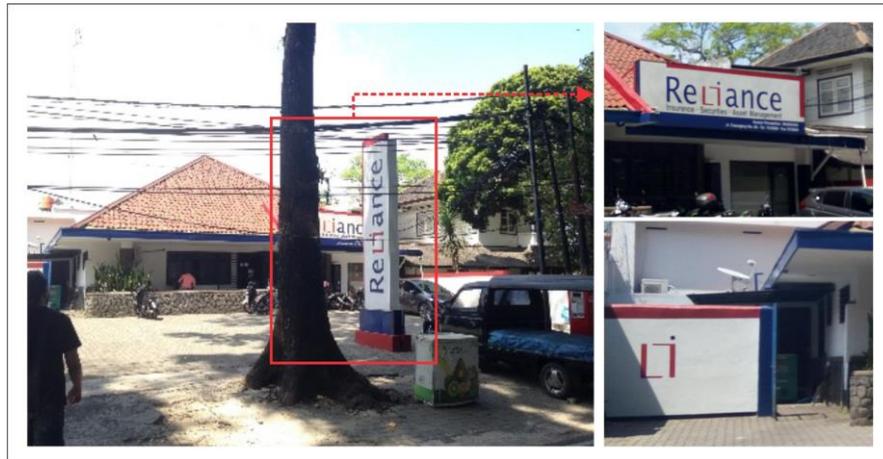
Gambar 10. Bangunan C3 (Reliance)

Bangunan B3 yaitu bangunan yang mengalami perubahan pada fungsi yang semula rumah tinggal menjadi fungsi komersial. bangunan ini terdapat penambahan *signage* yang ditempatkan tepat di atas teritisan bangunan. Adapun *signage* utama yang berada tepat di pinggir Jalan dengan tujuan dapat dilihat secara langsung dari Jalan utama serta pada bagian utara bangunan atau garasi, terdapat tambahan dinding baru yang sengaja dibuat untuk menutupi agar tidak terlihat secara langsung

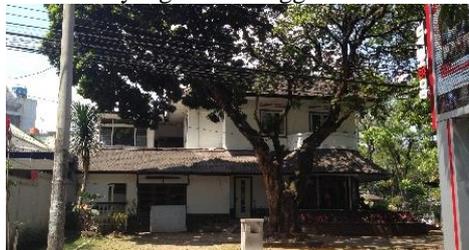
Gambar 11. Bangunan C4 (Up2date Maison)

Bangunan B4 (Up2date Maison) tidak mengalami perubahan dalam elemen fasad bangunan hanya saja perubahan fungsi bangunan yang semula rumah tinggal menjadi bangunan komersial. Perubahan fungsi yang terjadi tetap mempertahankan struktur utama yang ada sehingga masih sesuai dengan peraturan yang ada.

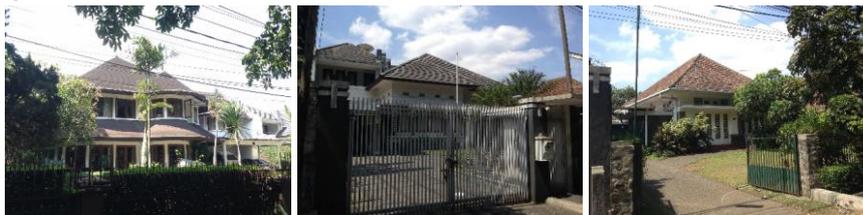
Gambar 12. Bangunan pada segmen C

C1 (Rumah Tinggal)

C2 (Rumah Tinggal)

C3 (Rumah Tinggal)

Bangunan-bangunan yang berada di segmen C tidak mengalami perubahan fungsi. Karena masih merupakan rumah tinggal, maka tidak terjadi perubahan yang sangat signifikan pada segmen ini. Perubahan yang terjadi hanya pada material bangunan seperti penutup atap yang menggunakan penutup atap dengan tegola dan perubahan pada kusen jendela. Sementara itu, penggunaan batu alam pada fasad bangunan yang menjadi ciri khas bangunan kolonial ini masih dipertahankan.

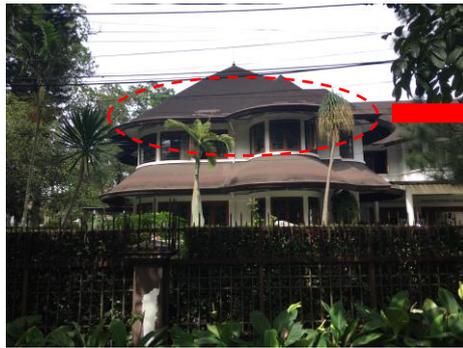
Gambar 13. Bangunan Rumah Tinggal C1

Penutup atap tegola pada bangunan

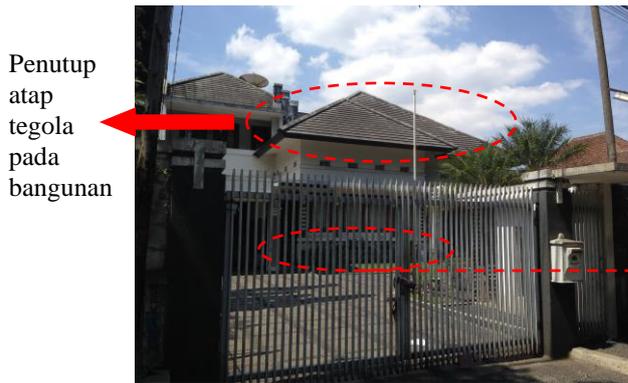
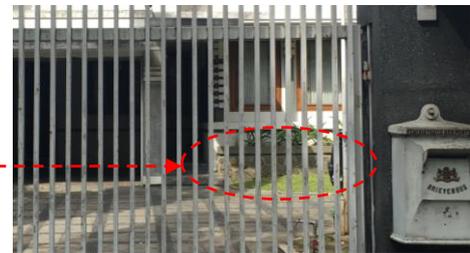
Gambar 14. Bangunan Rumah Tinggal C2

Penutup atap tegola pada bangunan

Penggunaan batu alam pada fasad bangunan masih dipertahankan

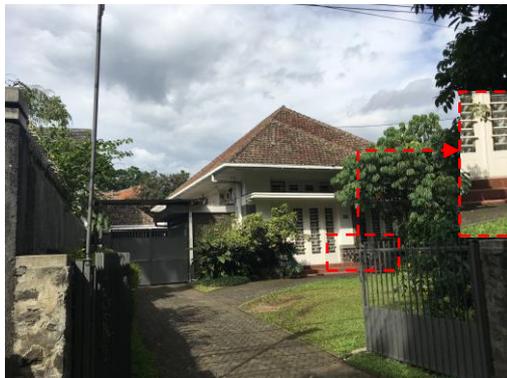
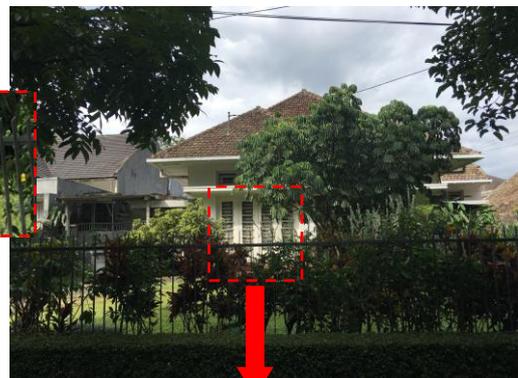
Gambar 15. Bangunan Rumah Tinggal C3

Penggunaan batu alam pada fasad bangunan.

Perubahan yang terjadi pada kusen jendela, dimana sebelumnya jendela ini terlihat polos

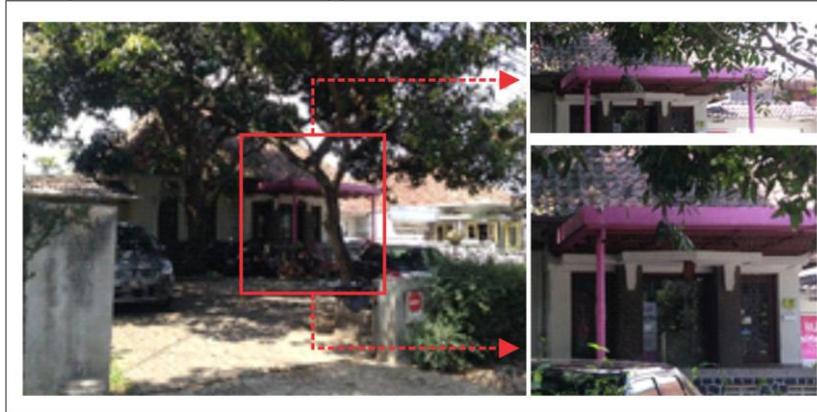
Gambar 17. Bangunan Khalifah Tour D1

Bangunan D1 terjadi perubahan fungsi yang semula rumah tinggal menjadi bangunan fungsi komersial sehingga menyebabkan terjadinya perubahan pada fasad bangunan. Hal ini terjadi pada penambahan aksesoris warna pada kanopi bangunan yang dimana aksesoris warna ini menjadi ciri khas dari warna biro tersebut. Perubahan pada material pintu kayu menjadi material kaca sehingga memberikan kesan terbuka.

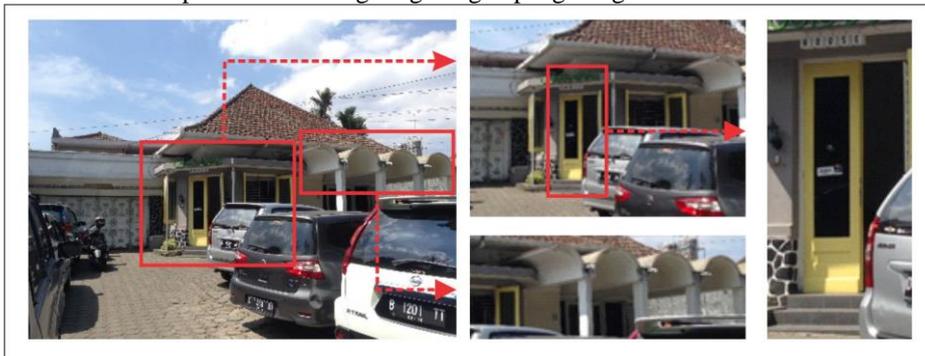
Gambar 18. Bangunan Addictea D2

Bangunan D2 mengalami perubahan fungsi yang semula rumah tinggal menjadi bangunan dengan fungsi komersial. Bangunan ini cukup banyak mengalami perubahan dimana terjadi pada penempatan entrance yang semula di tengah bangunan menjadi di sudut tampak bangunan. Bukannya pada fasad bangunan yang mengalami perubahan dengan penambahan aksesoris warna kuning sehingga dapat menandakan keberadaan entrance. Penambahan lain adalah kanopi berbentuk lengkung dengan pengulangan bentuk.

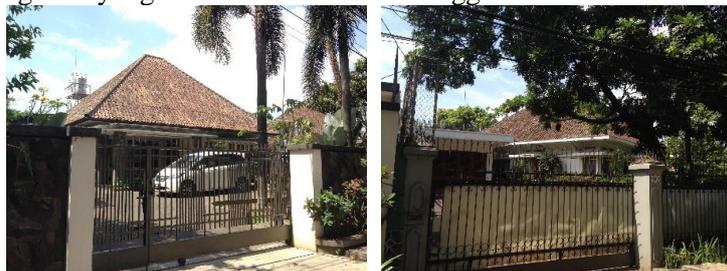
Gambar 19. Bangunan Rumah Tinggal D3 dan D4

Bangunan D3 dan D4 masih mempertahankan elemen fasad bangunan disebabkan tidak adanya perubahan fungsi bangunan yang semula adalah rumah tinggal++-

D3 (Rumah Tinggal)

D4 (Rumah Tinggal)
