ASPEK PELESTARIAN CAGAR BUDAYA PADA PROYEK RENOVASI BANGUNAN CAGAR BUDAYA STADION UTAMA GELORA BUNG KARNO

Jurusan Arsitektur, Fakultas Teknik Sipil dan Perencanaan, Itenas, Bandung.

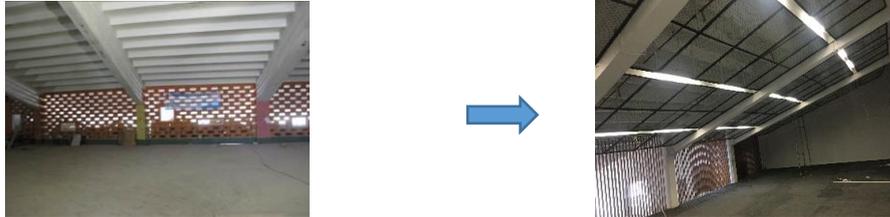
- **D 06, Kantor KONI, Penting**

Gambar 3 dan 4. Kondisi D06 sebelum dan setelah perubahan.

Fungsi ruang sebelum renovasi merupakan kantor KONI dan setelah renovasi berubah menjadi area pemanasan atlet. Perubahan fungsi ruang sudah melalui disetujui oleh Tim Sidang Pemugaran (TSP) karena tidak ada pembongkaran dinding dan tujuan perubahan fungsi ruang untuk menunjang tujuan utama bangunan yaitu bangunan stadion sepak bola standar internasional yang dalam peraturan FIFA dicantumkan wajib memiliki area pemanasan atlet.

Perubahan material kerawang menjadi kisi – kisi kayu disetujui oleh Tim Sidang Pemugaran (TSP) karena material kerawang merah bukan merupakan material asli saat pembangunan awal di tahun 1960 dan kondisi kerawang yang sudah rusak. Pemilihan material baru berupa kisi – kisi kayu karena tetap mempertahankan *cross ventilation* yang terbentuk pada bangunan stadion.

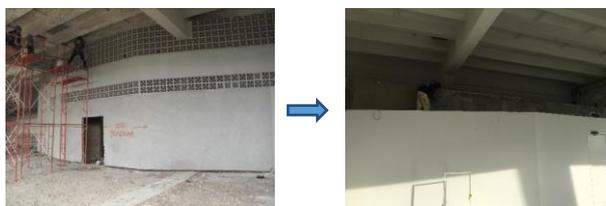
- **D 14, Corporate Box, Istimewa kecuali roster dinding atas**

Gambar 7 dan 8. Kondisi D14 sebelum dan setelah perubahan.

Perbaikan yang dilakukan yaitu penambalan keretakan pada dinding menggunakan plaster dan dilakukan pengecatan ulang seluruh bidang dinding.

Pembongkaran roster disetujui oleh Tim Sidang Pemugaran (TSP) karena roster tidak termasuk bagian klasifikasi istimewa. Dasar dari pembongkaran roster persegi yaitu ruang corporate box yang diwajibkan menjadi ruang tertutup dan penambahan instalasi AC.

Penambahan dinding didasarkan kebutuhan ruang yang difungsikan sebagai ruang panel. Penambahan dinding diluar dinding D14 disetujui oleh Tim Sidang Pemugaran (TSP) karena tidak merusak dinding D14.

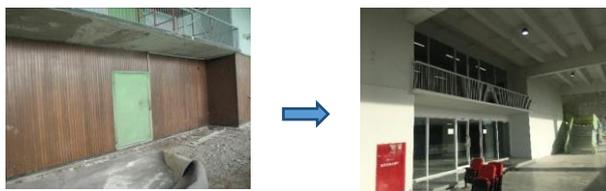
- **D 15, Corporate Box, Istimewa kecuali *Finishing***

Gambar 9 dan 10. Kondisi D15 sebelum dan setelah perubahan.

Fungsi ruang yang semula merupakan *corporate box* diganti menjadi *royal lounge* untuk pemenuhan standar ruang yang dibutuhkan stadion bertaraf internasional yang terdapat di *Football Stadium Technical recommendations and requirements 5th edition, FIFA, 2011*.

Dinding yang asalnya merupakan dinding massive dengan material beton yang dilapisi papan kayu dan *glasswool* dibongkar dan diganti menjadi dinding kaca anti peluru. Perubahan tersebut mengikuti aturan yang dikeluarkan oleh FIFA dimana ruang corporate box membutuhkan transparansi ruang yang bertujuan untuk *interconnection* antar ruang dalam memenuhi persyaratan keamanan. Pembongkaran dan penggantian material disetujui oleh Tim Sidang Pemugaran (TSP) karena alasan pemenuhan factor keamanan yang berdampak positif terhadap bangunan stadion secara keseluruhan.

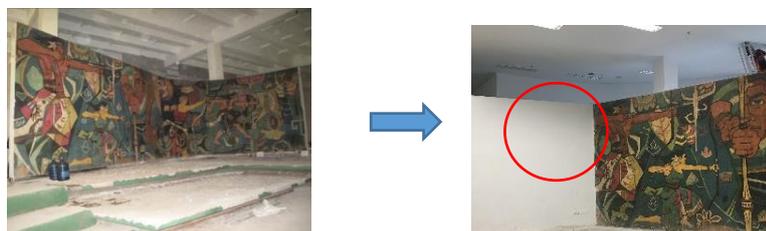
- **KS 05, Kantor KONI, Istimewa**

Gambar 11 dan 12. Kondisi KS05 sebelum dan setelah perubahan.

Ruang tempat mural ini berada awalnya merupakan kantor KONI yang berubah fungsi menjadi Ruang Pers. Perubahan fungsi ruang disetujui oleh Tim Sidang Pemugaran (TSP) dengan alasan memenuhi kebutuhan ruang sesuai dengan syarat kebutuhan ruang yang dikeluarkan oleh FIFA untuk stadion kelas satu bertaraf internasional yang berdampak positif pada stadion.

Mural yang terdapat di dinding bata tidak berubah tetapi adanya penambahan dinding yang menempel pada mural. Penambahan dinding ini dilatarbelakangi kesalahan saat perencanaan awal. Penambahan dinding disetujui oleh Tim Sidang Pemugaran (TSP) dan dinilai *intrusive* karena menghalangi pandangan dari ruang pers terhadap karya seni sehingga sampai peresmian Stadion Utama GBK pada 11 Januari 2018, status item KS 05 bersyarat. Dinding pembatas harus dibongkar saat masa pemeliharaan sebelum penyelenggaraan Asian Games 2018.

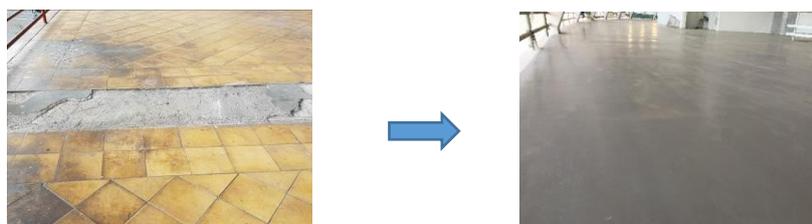
- **LT 03, Lorong Lantai 3,4,5, Penting**

Gambar 13 dan 14. Kondisi LT03 sebelum dan setelah perubahan

Perubahan material keramik menjadi grano floor yang diberi *finishing* epoxy dikarenakan material keramik sudah dalam kondisi rusak. Perubahan ini disetujui oleh Tim Sidang Pemugaran (TSP) karena alasan kerusakan dan material epoxy dinilai lebih cocok dari segi keamanan dan pemeliharaan.

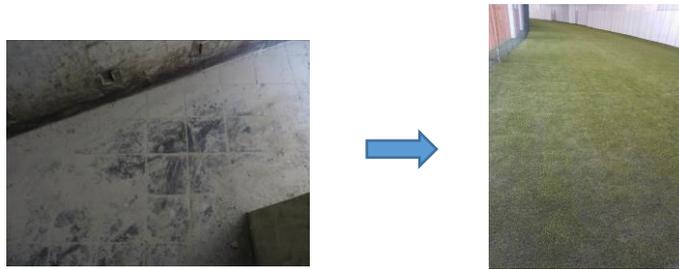
- **LT 04, Kantor KONI, Sedang**

Gambar 15. Kondisi LT04 sebelum perubahan.

Perubahan fungsi ruang dari kantor KONI menjadi area pemanasan atlet disetujui oleh Tim Sidang Pemugaran (TSP) dengan alasan untuk memenuhi kebutuhan ruang stadion kelas satu Standar Internasional sesuai peraturan yang diterbitkan oleh FIFA.

Perubahan material tegel hitam menjadi rumput sintetis disetujui oleh Tim Sidang Pemugaran (TSP) dengan alasan tujuan perubahan menyesuaikan dengan standar ruang pemanasan atlet yang diterbitkan oleh FIFA.

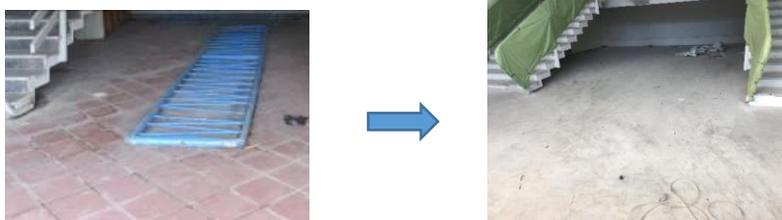
- **LT 05, Foyer Lantai 1 Tangga Menuju Tribun Atas, Sedang**

Gambar 16 dan 17. Kondisi LT05 sebelum dan setelah perubahan

Perubahan material tegel merah menjadi epoxy disetujui oleh Tim Sidang Pemugaran (TSP) dengan alasan kondisi keramik tegel merah yang sudah rusak dan material epoxy yang dinilai sesuai dengan fungsi area public stadion dinilai dari aspek keamanan dan pemeliharaan.

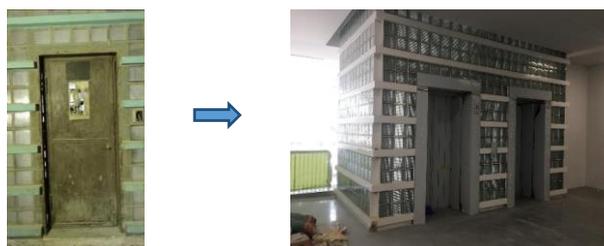
- **P 02, Lift VIP, Istimewa**

Gambar 18 dan 19. Kondisi P02 sebelum dan setelah perubahan.

Pada saat renovasi mesin lift diganti, begitu juga pintu lift disesuaikan dengan mesin lift yang baru. Pada saat proses renovasi, pintu lift dimusiumkan dan karya seni yang terdapat pada pintu lift akan di pasang kembali pada pintu lift yang baru. Penggantian pintu lift disetujui oleh Tim Sidang Pemugaran (TSP) karena alasan kondisi pintu lift lama yang sudah tidak memenuhi standar keamanan transportasi dalam bangunan dengan syarat pintu lift asli dimusiumkan.

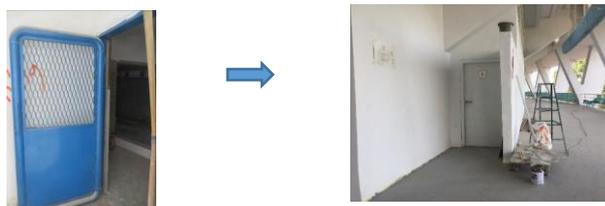
- **P 03, Toilet Bawah Tangga, Istimewa**

Gambar 20 dan 21. Kondisi P03 sebelum dan setelah perubahan.

Pembongkaran pintu besi juga dikarenakan kondisi kerusakan pintu besi yang mencapai 80%. Penggantian pintu disetujui oleh Tim Sidang Pemugaran (TSP) karena alasan kerusakan dan ketidak sesuaian fungsi pintu dengan kondisi ruang setelah renovasi dengan syarat pintu asli yang masih utuh dimusiumkan.

Pemilihan pintu besi yang tertutup sebagai pengganti pintu besi disetujui dikarenakan kebutuhan ruang sebagai area *private* yang harus tertutup dan adanya penambahan instalasi *exhaust*.

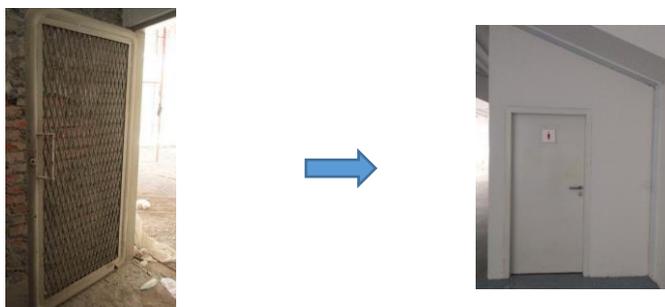
- **P04, Pintu Toilet Lantai 2 dan 4, Penting**

Gambar 22. Kondisi P04 sebelum perubahan.

Kondisi pintu tralis rusak sehingga dibongkar dan diganti dengan pintu baru dengan syarat pintu trails asli yang masuh utuh dimusiumkan. Pintu baru yang digunakan merupakan pintu besi dengan bidang massif karena factor prifasi dalam toilet dan kondisi ruang toilet yang menggunakan blower sehingga membutuhkan ruang yang bersifat tertutup. Pembongkaran pintu disetujui karena kerusakan material asli mencapai 70%, penggantian pintu juga disetujui karena pintu baru dinilai lebih sesuai dengan kondisi ruang setelah renovasi.

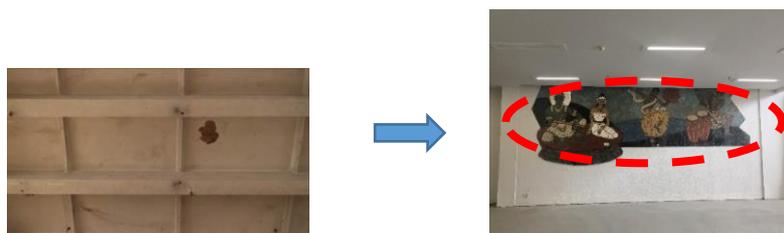
• **PL 01, Lantai 1, Istimewa**

Gambar 23 dan 24. Kondisi PL01 sebelum dan setelah perubahan.

Penambahan plafond gypsum disetujui karena tidak merubah dan merusak plafond beton bertulang. Penambahan plafond gypsum bertujuan untuk menambah nilai estetika bangunan karena bertambahnya instalasi utilitas pada bangunan.

Penambahan plafon gypsum di bagian Lobby VIP Timur dan Lobby VIP Barat asih dalam status bersyarat saat peresmian Stadion Utama GBK tanggal 11 januari 2018. Status bersyarat ditetapkan karena kondisi plafond gypsum yang terpasang menutupi bagian atas karya seni yang merupakan item cagar budaya klasifikasi istimewa. Plafond di bagian Lobby VIP Timur dan Barat harus diubah selama masa pemeliharaan sebelum penyelenggaraan Asian Games 2018.

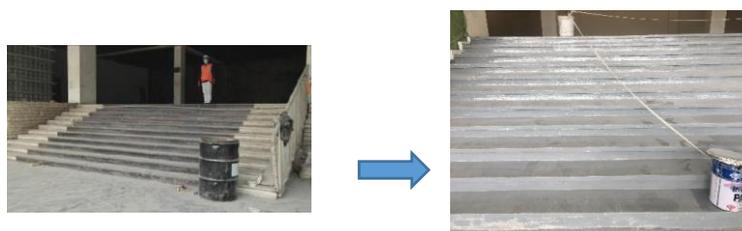
• **TG 05, Tangga VIP Timur dan Barat, Istimewa**

Gambar 25 dan 26. Kondisi TG05 sebelum dan setelah perubahan.

Perubahan material awal terasso hitam – putih terjadi karena adanya kesalahan pada tahap awal renovasi sehingga keramik terraso hitam – putih yang merupakan beda cagar budaya dibongkar tanpa ada perencanaan yang matang sehingga bagian TG 05 VIP Barat masih dalam status bersyarat. Sampai tahap peresmian Stadion Utama GBK pada tanggal 16 januari, tangga TG 05 akan menggunakan

finishing epoxy dengan syarat material *finishing* harus diganti menjadi material serupa yaitu terraso hitam – putih saat masa pemeliharaan sebelum penyelenggaraan Asian Games 2018.

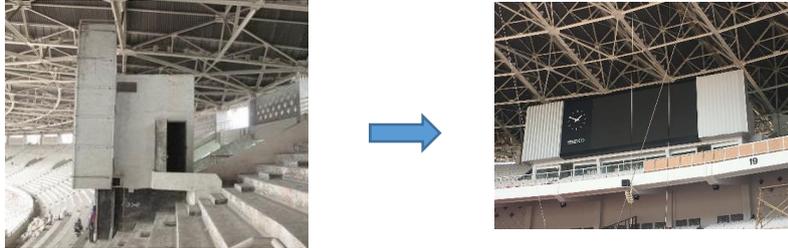
- **Papan Skor, Lantai 4, Istimewa**

Gambar 27 dan 28. Kondisi Papan Skor sebelum dan setelah perubahan.

Instalasi layar LED baru didasarkan perkembangan teknologi terkini untuk menunjang fungsi pertandingan sepak bola dan juga sebagai papan pengumuman dalam bangunan.

Rekonstruksi ruang papan skor dilakukan karena penyesuaian dengan layar LED yang baru. Adapun dampak negatif yang terjadi yaitu ruang papan skor bertambah lebar sehingga area tribun di sisi papan skor dikurangi. Perubahan ruang papan skor ini disetujui oleh Tim Sidang Pemugaran (TSP) karena dampak yang dihasilkan dinilai positif dan selaras dengan konsep *Smart Stadion* yang diterapkan di Stadion GBK.

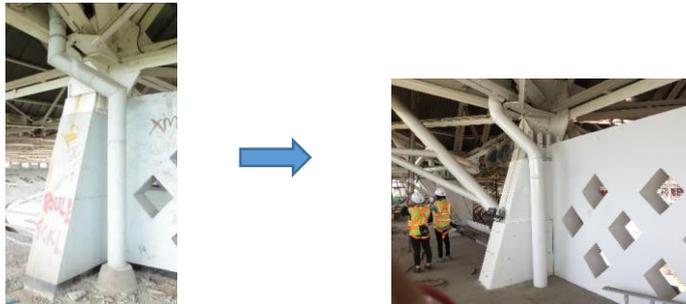
- **Talang Vertikal 01, Lantai 5, Penting**

Gambar 29 dan 30. Kondisi Talang Vertikal 01 sebelum dan setelah perubahan.

Pemugaran talang dilakukan dengan mengganti sekitar 60% talang lama dengan pipa besi baru dengan bentuk dan warna yang sama. Penggantian ini disetujui oleh Tim Sidang Pemugaran (TSP) karena kerusakan pada pipa besi mencapai 60%

Perbaikan talang dilakukan terhadap 40% talang dalam kondisi masih utuh. Perbaikan dilakukan dengan perbaikan sambungan las dan pengecatan talang.

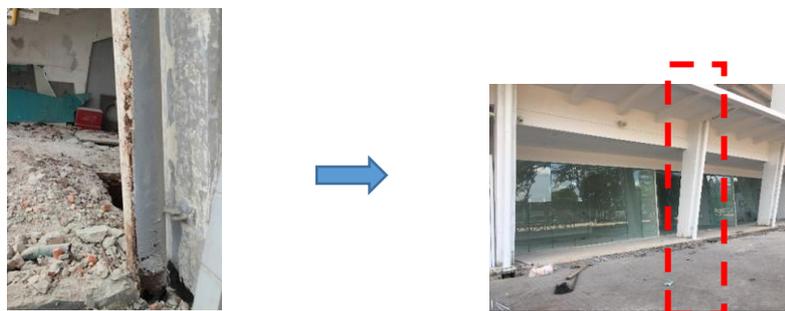
- **Talang Vertikal 02, Kolom Luar Bangunan, Penting**

Gambar 31 dan 32. Kondisi Talang Vertikal 02 sebelum dan setelah perubahan.

Pemugaran talang dilakukan dengan mengganti sekitar 60% talang lama dengan pipa besi baru dengan bentuk dan warna yang sama. Penggantian ini disetujui oleh Tim Sidang Pemugaran (TSP) karena kerusakan pada pipa besi mencapai 60%

Perbaikan talang dilakukan terhadap 40% talang dalam kondisi masih utuh. Perbaikan dilakukan dengan perbaikan sambungan las dan pengecatan talang.

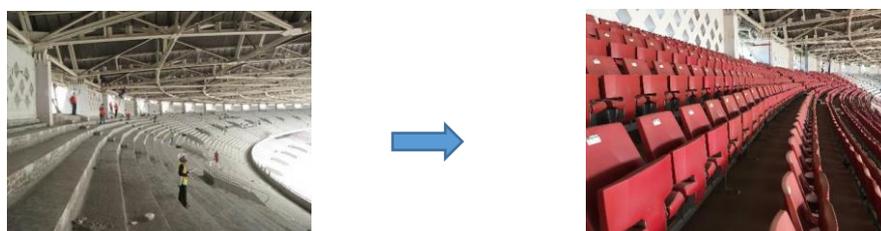
- **Tribun, Tribun Atas & Tribun bawah, Sedang**

Gambar 33 dan 34. Kondisi Tribun sebelum dan setelah perubahan.

Perbaikan structural yang dilakukan yaitu perbaikan keretakan dan penyamaan leveling.

Perbaikan *Finishing* dilakukan dengan pelapisan waterproofing di seluruh area tribun dengan alasan ketahanan struktur beton dan kemudahan perawatan.

Perubahan kursi tribun yang semula merupakan bench menjadi flip-up single seat.

Penambahan signage di setiap sektor dan penambahan bidang pembatas antar sektor.
