# Adaptive Reuse pada Bangunan The Centrum Bandung Ditinjau dari Nilai Arsitektural

Dian Duhita S.T., M.T.<sup>1</sup>, Pamela Fadhilah Sakti<sup>1</sup>, Acellia Ivena Riza<sup>1</sup>, Tia Inten Diana<sup>1</sup>,  
Andri Sulistiady Kuswandy<sup>1</sup>

<sup>1</sup> Jurusan Arsitektur, Fakultas Teknik Sipil dan Perencanaan, Itenas, Bandung  
Email: dian.duhita@itenas.ac.id

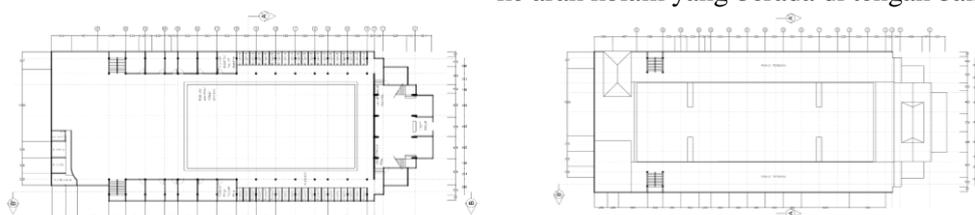
Gambar 3. 2 Denah lantai 1 (kiri) dan lantai 2 (kanan) bangunan The Centrum periode 1920-2000

The Centrum memiliki bangunan utama yang berfungsi sebagai area penerima. Di dalamnya, terdapat loket tiket, *counter* makanan, dua tangga untuk akses ke lantai 2, ruang tunggu, dan ruang duduk yang mengarah ke kolam renang. Pada bagian belakang kolam renang, terdapat dua tangga untuk akses ke lantai 2, ruang terbuka, dan area utilitas. Lantai 2 bangunan memiliki ruang terbuka sebagai area duduk yang terdapat pada kedua sisi kolam renang. Area duduk memiliki *view* langsung ke arah kolam yang berada di tengah bangunan.

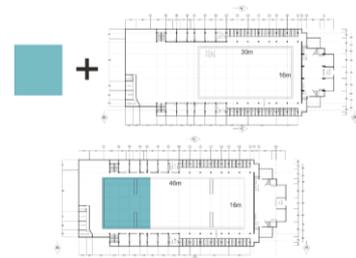
Gambar 3. 4 Denah lantai 1 Bangunan The Centrum tahun 2000 -2011 (Sumber: Hasil wawancara, Tirtamertam 2017, diolah)

Pada tahun 2000, Bangunan The Centrum mengalami renovasi pada bagian kolam renang dengan menambah panjang ukuran kolam renang. Sedangkan untuk bentuk bangunan, fasad dan fungsi ruang The Centrum tidak mengalami renovasi. Penambahan panjang kolam renang terjadi ke arah belakang bangunan sepanjang 16 meter.

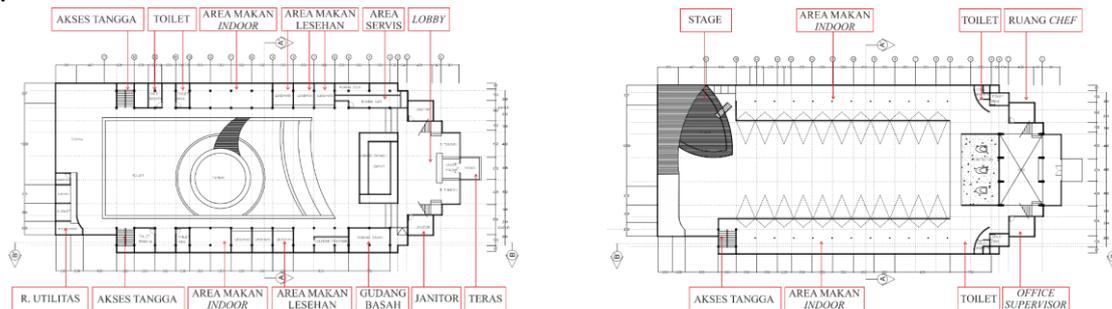
Gambar 3. 5 Denah lantai 1 (kiri) dan lantai 2 (kanan) bangunan The Centrum periode 2011 – Saat ini (Sumber: Bandung Herigate, 2017, diolah)

The Centrum dipindah-tangankan kepada perusahaan pengembang Kagum Grup pada tahun 2009. Tahun 2011 The Centrum mengalami renovasi hampir pada seluruh bagian bangunan. Bangunan utama sebagai area lobby & memiliki dapur besar tepat dibelakang area lobby yang menghadap ke arah area makan outdoor dan kolam hias. Lantai 2 The Centrum periode 2011 – saat ini memiliki ruang pengunjung yang memanjang hingga ke area depan bangunan dengan fungsi sebagai area makan.

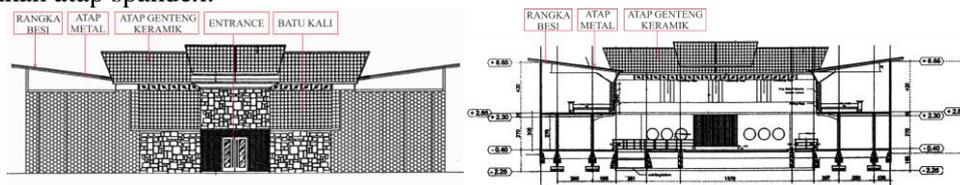
Gambar 3. 6 Tampak dan potongan A – A' bangunan The Centrum periode tahun 2011 – Saat ini (Sumber: Bandung Heritage, 2017, diolah)

Bagian fasad depan dari The Centrum menggunakan material yang didominasi batu alam dengan pola yang berbeda. Area *entrance* menggunakan batu alam berwarna *cream* yang disusun seperti batu bata. Sedangkan pada bagian lainnya menggunakan batu alam yang *difinishing* dengan cat berwarna hitam yang disusun secara acak.

Atap pada massa bangunan utama menggunakan jenis dua atap pelana yang ditumpuk dengan material penutup atap genteng keramik. Sedangkan area teras depan menggunakan atap setengah pelana dengan material penutup atap yang sama. Pada fasad samping bangunan The Centrum menggunakan dinding finishing cat putih dengan ornamen jendela berbentuk lingkaran dan pada area makan lantai 2 menggunakan atap spandex.

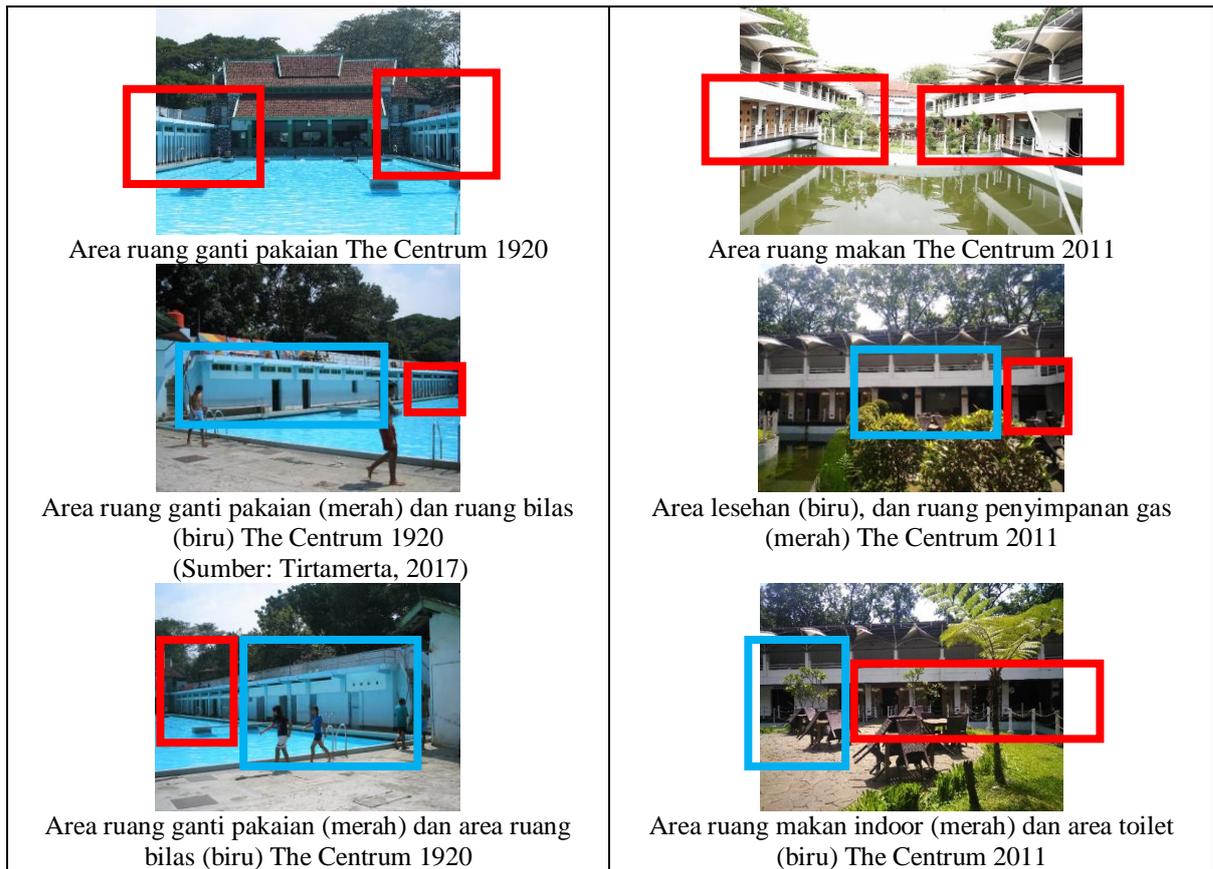
Bagian area ganti pakaian berubah menjadi area servis (ruang & ruang cuci), dan bagian area ganti pakaian juga berubah menjadi area servis (gudang basah). Sedangkan area ganti pakaian berubah menjadi tiga ruang lasehan, dan area ganti pakaian lain menjadi *counter* minuman dan ruang lasehan. Ruang bilas dan toilet pada gambar berubah menjadi ruang makan indoor (bagian bawah pada denah) berubah menjadi 2 ruang lasehan dan ruang makan indoor. Kemudian ruang bilas menjadi area toilet wanita dan pria.

<p>Denah area makan The Centrum 2011 (Sumber: Bandung Heritage, 2017, diolah)</p>

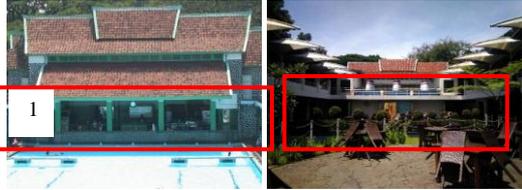
</p> <p>Bagian r. tunggu The Centrum 1920 dan The Centrum 2011 (kanan) (Sumber : Tirtamerta, 2017, diolah)</p> <p>2

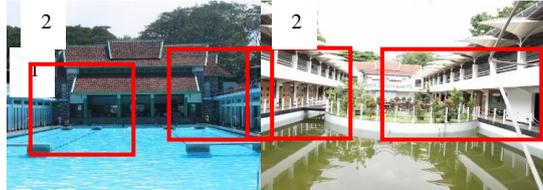
</p> <p>Bagian dalam bangunan The Centrum 1920 dan The Cetrum 2011 (kanan) (Sumber : Tirtamerta, 2017, diolah)</p>	<ol style="list-style-type: none"> <li>1. Atap setengah pelana pada bagian ruang tunggu diubah menjadi atap dak. Perubahan tersebut terjadi karena adanya penambahan ruang dapur yang mengubah karakter struktur utama bangunan.</li> <li>2. Ruang ganti pakaian yang mengalami perubahan fungsi menjadi fungsi-fungsi pendukung untuk restoran dan <i>wedding venue</i>. Perubahan ini tidak mengubah karakter struktur utama bangunan.</li> </ol>

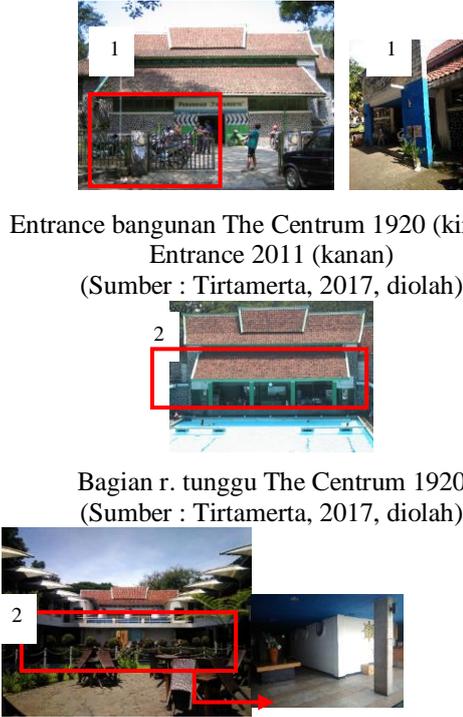
<p>Entrance bangunan The Centrum 1920 (kiri) dan Entrance 2011 (kanan) (Sumber : Tirtamerta, 2017, diolah)</p> <p>Bagian r. tunggu The Centrum 1920 (Sumber : Tirtamerta, 2017, diolah)</p> <p>Bagian dapur The Centrum 2011</p>	<ol style="list-style-type: none"> <li>1. Adanya penambahan teras pada bagian depan bangunan sebagai ruang penerima.</li> <li>2. Adanya penambahan ruang yang berfungsi sebagai dapur. Penambahan ini dilakukan untuk mendukung fungsi baru bangunan sebagai restoran dan <i>wedding venue</i>.</li> </ol>
