# EKSTERIOR BANGUNAN CAFÉ LEKKER 188 SEBAGAI BANGUNAN CAGAR BUDAYA TERHADAP RUANG DALAMNYA

Ardhiana Muhsin, S.T., M.T., Widi Hudaya F., Reina Syavira C.M., Nurul Mu'minin  
Prodi Arsitektur, Fakultas Arsitektur dan Desain, ITENAS Bandung  
Email : dade@itenas.ac.id

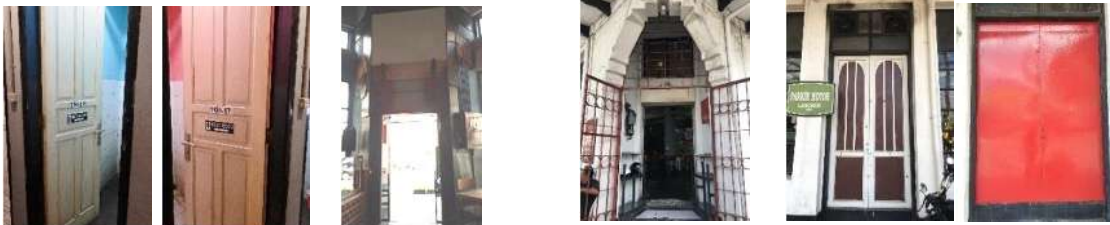
Pintu WC/KM dan pintu dalam  
Pintu entrance utama dan  
entrance (Interior)

Material pada pintu didalam ruangan hampir dominan menggunakan material kayu seperti contoh pada gambar di atas merupakan pintu toilet yang terdapat dilantai 2.

Pintu entrance (Eksterior)

Pada gambar di atas adalah beberapa daun pintu jika dilihat dari luar bangunan ada yang menggunakan material kayu dan besi.

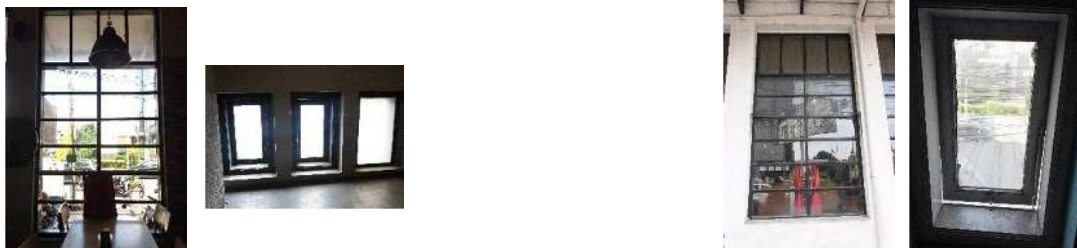
Jendela dan Ventilasi (Interior)  
(Eksterior)

Sama dengan pintu pada bagian ruang dalam bangunan Café Lekker 188 hampir semua jendela material yang digunakan adalah kayu.

Jendela dan Ventilasi

Untuk diluar bangunanpun tentunya sama material yang digunakan adalah kayu untuk jendela dengan ventilasi.

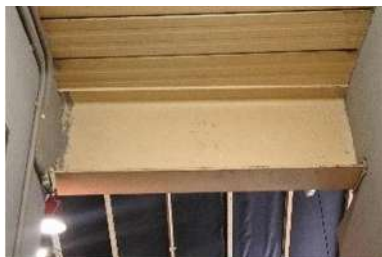
Balok (Interior)

Balok ruang dalam (area makan) Café Lekker 188 bermaterialkan baja yang di ekspos

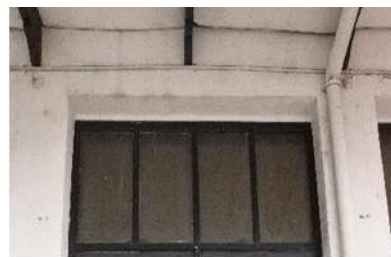
Balok (Eksterior)

Balok eksterior serta balok interior menggunakan material baja Café Lekker 188 menggunakan bahan material beton.

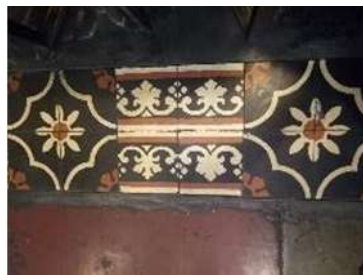
Lantai (Interior)

Pola lantai bermotif dan polos pada ruang dalam Café Lekker 188 yang terbuat dari material tegel.

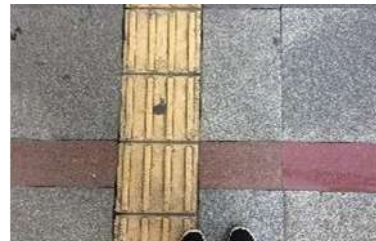
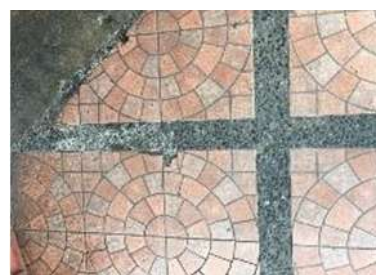
Lantai (Eksterior)

Pola lantai bermotif eksterior Café Lkker 188 terbuat dari material tegel.

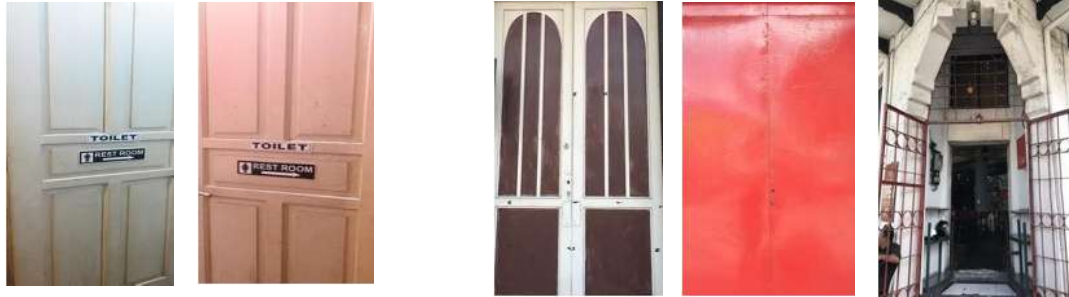
Pintu WC/KM Café Lekker 188 yang terdapat di lantai 2 memiliki ornamen geometris.

Pintu entrance utama dan entrance lainnya memiliki ornamen geometris.
