TRANSFORMASI BANGUNAN CAGAR BUDAYA DI SEPANJANG JALAN BRAGA SEGMENT PERSIMPANGAN JALAN NARIPAN-PERSIMPANGAN JALAN ASIA AFRIKA

Zaky Irfan Iskandar, Sony Pebrianto, Feri Rizki Setiawan, Roy Indrajati
Jurusan Arsitektur, Fakultas Teknik Sipil dan Perencanaan, Itenas, Bandung
Email: zakyirfaniskandar@gmail.com

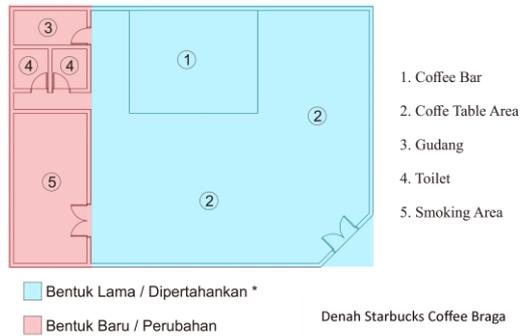
Gambar 1. Denah Starbucks Coffee Braga

Perubahan Kegiatan di dalam bangunan terdapat di hampir seluruh area Starbucks Coffee yang semula berfungsi sebagai Apotek Kimia Farma saat ini beralih fungsi menjadi Starbucks Coffee. Perubahan yang terjadi terletak pada bagian untuk Coffee Bar, Toilet, Gudang, dan Smoking Area.

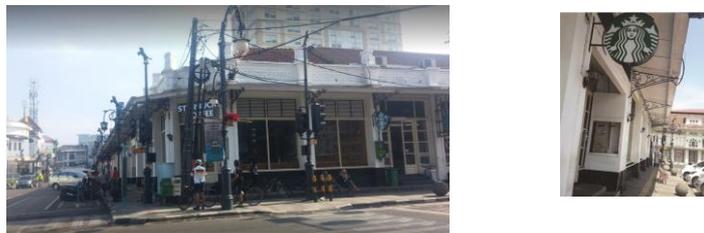
Gambar 2. Tampak dan Fasad Starbucks Coffee Braga

Dari tampak bangunan, bangunan Starbucks Coffee tidak mengalami perubahan bentuk fasad sama sekali. Terdapat elemen tambahan berupa sign dengan logo dan tulisan Starbucks Coffee.

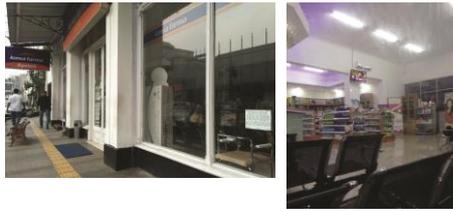
Gambar 4. Tampak dan Interior Kimia Farma

Pada bangunan Kimia Farma, bangunan di bagi menjadi 3 area yaitu area Apotek, area Praktek, dan area Gudang. Pada area Apotek dan area Praktek doctor spesialis terdapat beberapa perubahan fisik pada bangunan. Namun pada area gudang tidak terdapat perubahan yang begitu spesifik.

Faktor-Faktor yang mempengaruhi perubahan fisik pada bangunan yaitu kebutuhan bangunan *mixed-use* dan juga perubahan kegiatan dalam bangunan

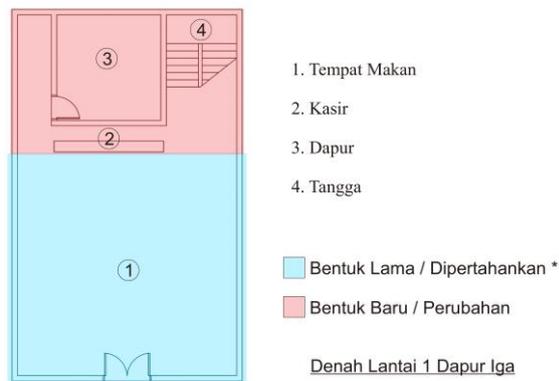
Gambar 7. Tampak Depan Dapur Iga

Dapur Iga Braga mengalami perubahan bentuk yang sangat banyak dari bentuk aslinya. Bentuk yang di pertahankan hanya fasad depan bangunan dan sebagian area lantai 1. Faktor-faktor yang mempengaruhi perubahan fisik pada bangunan yaitu karena dorongan finansial, kebutuhan bangunan, dan juga perubahan kegiatan dalam bangunan.

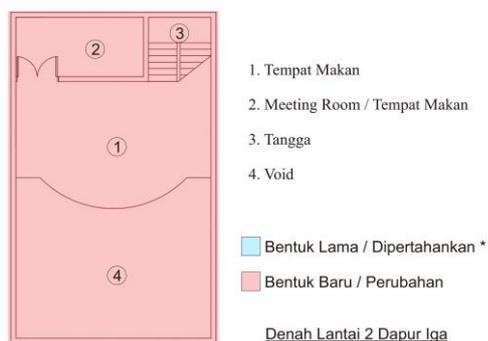
Gambar 6. Denah Lt. 2 Dapur Iga

Pada Bangunan ini juga ditambahkan lantai 2 yang berfungsi sebagai tempat makan dan ruang rapat.

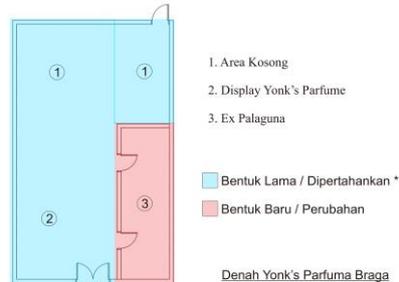
Gambar 8. Denah Yonk's Perfume

Secara garis besar, Bangunan Yonk's Perfume tidak mengalami perubahan bentuk, struktur dan elemen dekoratif. Kusen pintu dan jendela, dan lantai masih tetap menggunakan material yang sama. Namun ada penambahan dinding yang tidak permanen dikarenakan bangunan ini memiliki dua fungsi yaitu sebagai toko perfume dan toko busana. Pergantian material dilakukan dengan pertimbangan kerusakan, dan untuk merawat bangunan tersebut.

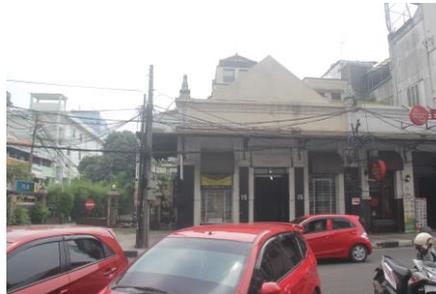
Gambar 9. Tampak Depan Yonk's Perfume

Perubahan yang terjadi pada bangunan ini hanya terletak pada penambahan dinding kaca semi permanen.
