Perubahan Pola Sirkulasi Pedestrian Terhadap Fungsi Ruang Luar Area Balai Kota Bandung

Riantiza Avesta , Gilang Ramadhan Ridwan , Agung Arief , dkk

¹ Jurusan Arsitektur, Fakultas Teknik Sipil dan Perencanaan, Itenas, Bandung

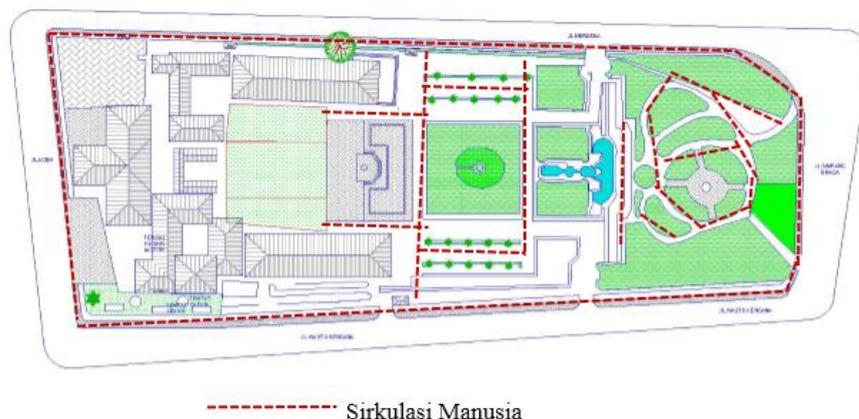
Gambar 3.1 Masterplan Tahun 2017

Sirkulasi manusia pada tahun 2017 bisa di akses disekeliling Balai Kota karena banyaknya bukaan seperti gambar di bawah ini

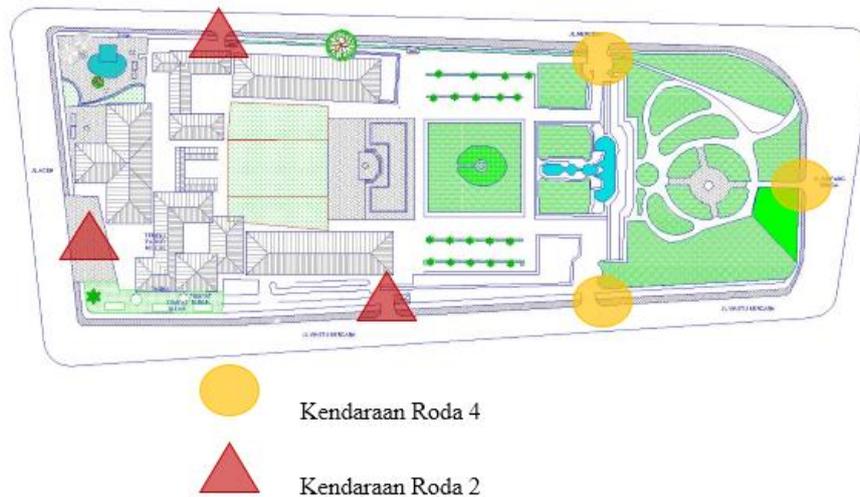
Gambar 3.2 Masterplan Tahun 2017

Sirkulasi kendaraan pada tahun 2017 terdapat 6 titik akses masuk mulia dari kendaraan roda 4 yang terdiri 3 akses dan roda 2 terdapat 3 akses, seperti gambar di bawah ini.

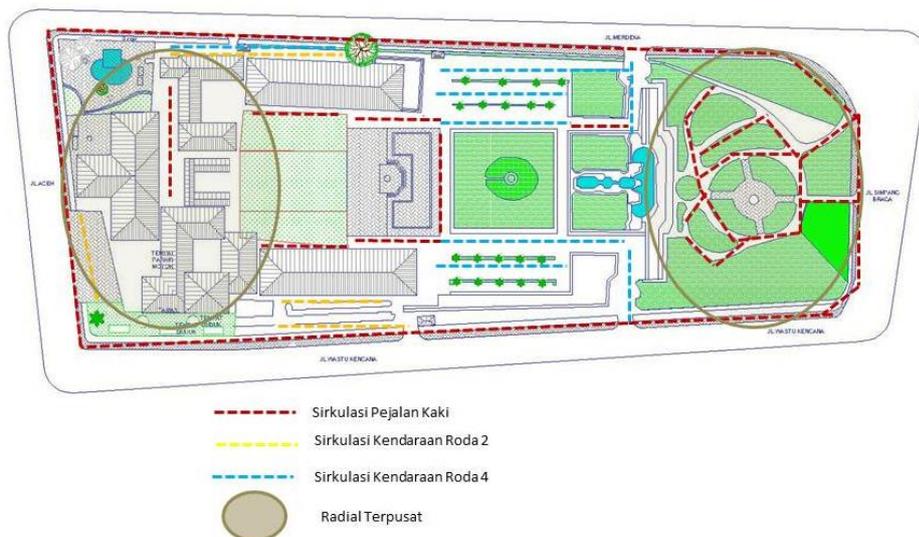
Gambar 3.3 Masterplan Tahun 2017

Pola sirkulasi pada Balai Kota Bandung yaitu Radial karena Konfigurasi radial memiliki jalan-jalan lurus yang berkembang dari sebuah pusat bersama dan pada pola sirkulasi Balai Kota sendiri menuju satu pusat yaitu Balai Kota yang dimana semua akses sirkulasinya mengelilingi pusat tersebut.

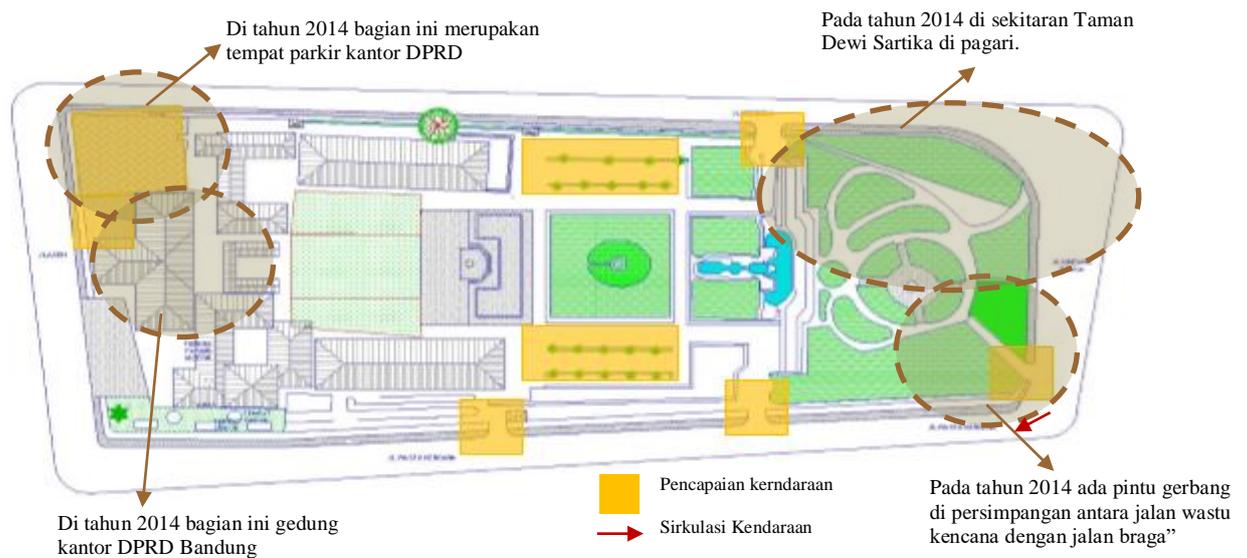
Gambar 3.4 Masterplan Tahun 2014

Pola sirkulasi manusia di Balai Kota Bandung pada tahun 2014 terdapat pagar yang mengelilingi Balai Kota Bandung sehingga menjadikan Pusat Pemerintahan ini tertutup dan hanya pegawai kantor Balai Kota atau masyarakat yang memiliki keperluan yang dapat masuk kedalam area Balai Kota Bandung.

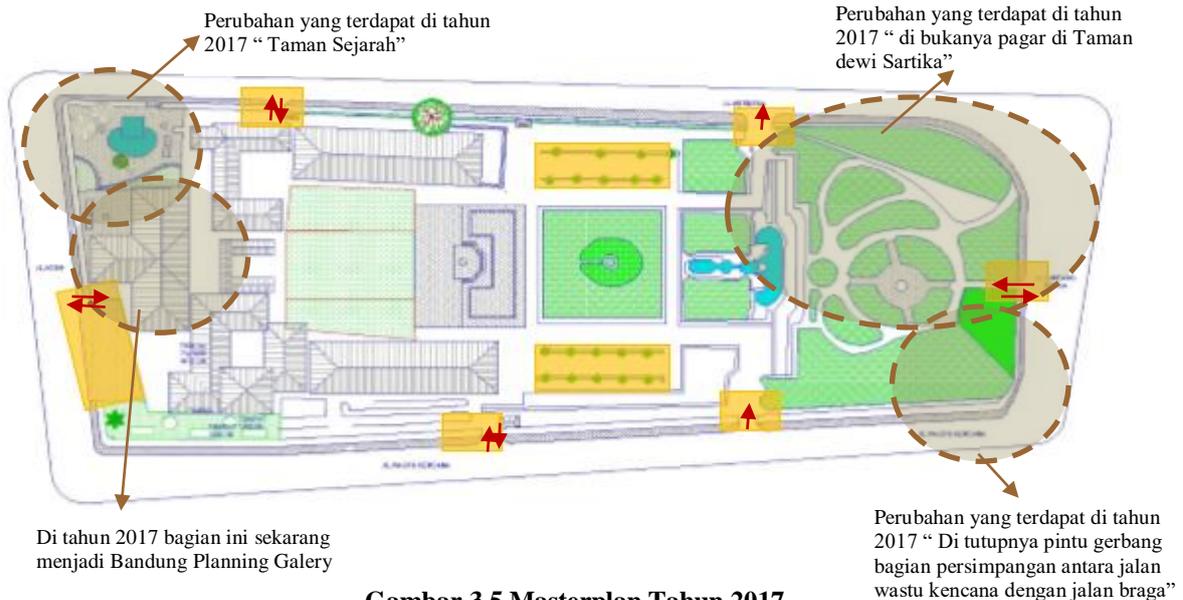
Gambar 3.5 Masterplan Tahun 2017
Sumber : Dokumen Pribadi

Pada pola sirkulasi manusia tahun 2017 bisa diakses hampir di semua area Balai Kota Bandung. Dibukanya area Balai Kota menjadikan Pusat Pemerintahan memiliki visualisasi dari luar. Dan terdapatnya taman yang berada disekitar Balai Kota Bandung menjadikan masyarakat maupun pengunjung tertarik untuk berkunjung.

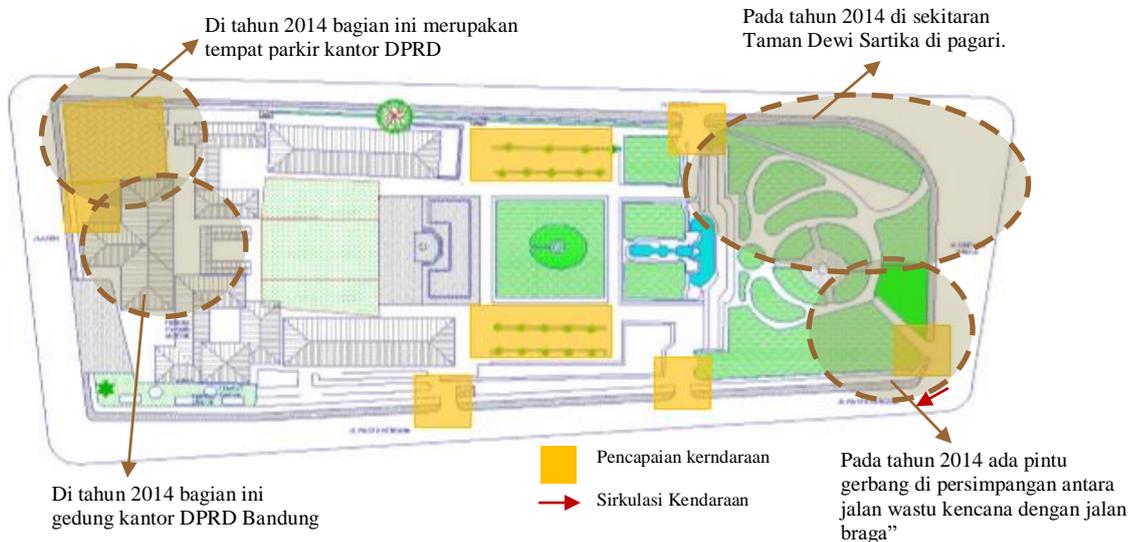
Gambar 3.6 Masterplan Tahun 2014
Sumber : Dokumen Pribadi

Pola sirkulasi kendaran pada tahun 2014, terdapat 5 bukaan untuk kendaraan roda 4 dan roda 2. Untuk kendaraan roda 4 pintu masuk terdapat pada jalan Wastu Kencana, dan jalan Merdeka sedangkan pintu masuk yang berada di jalan merdeka dan jalan Aceh merupakan pintu masuk untuk pegawai menuju Balai Kota Bandung.

Adanya perubahan bukaan yang dulunya di jalan Aceh merupakan akses untuk parkir mobil bagi pegawai kantor DPRD Bandung, namun sekarang dibuka menjadi Taman Sejarah dan penutupan bukaan untuk sirkulasi kendaraan pada persimpangan jalan Perintis kemerdekaan dan jalan Wastukencana yang dipindahkan pada tahun 2017 dan sekarang bergeser di jalan Perintis Kemerdekaan depan taman vanda. Dan tidak ada perbedaan akses untuk masuk kendaraan masyarakat dengan pegawai.

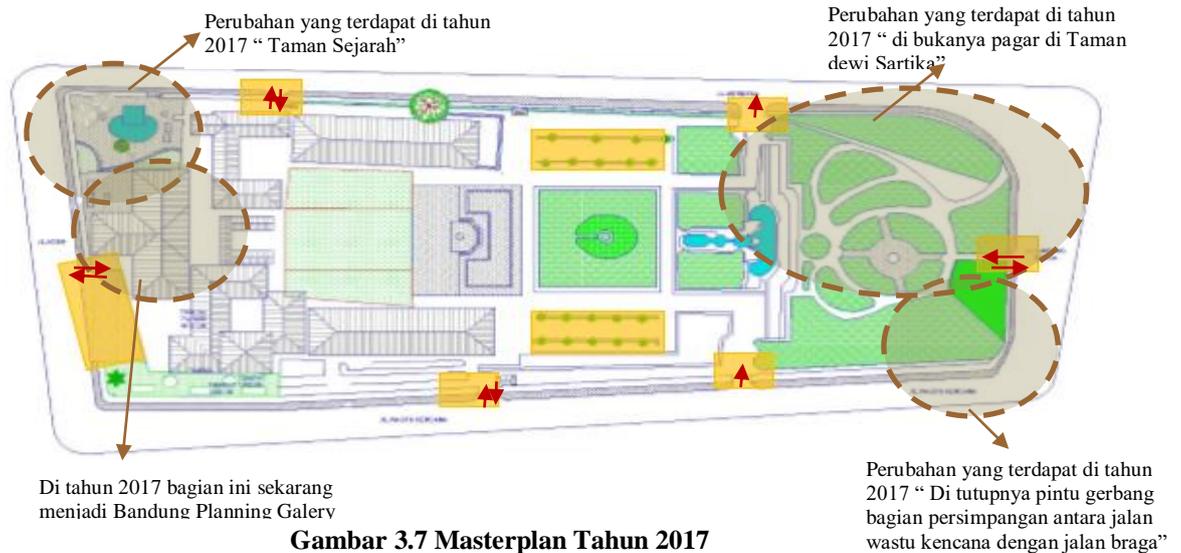
Gambar 3.7 Masterplan Tahun 2017

Pola sirkulasi kendaraan pada tahun 2017, terdapat 6 titik bukaan untuk kendaraan roda 4 dan roda 2. Untuk kendaraan roda 4 pintu masuk ada pada jalan Wastu Kencana dan jalan Merdeka yang merupakan pintu utama Balai Kota Bandung. Untuk jalan Aceh dibuka parkiran khusus kendaraan roda 2 untuk masyarakat yang ingin ke Gedung Planning Art Gallery dan Taman Pintar.

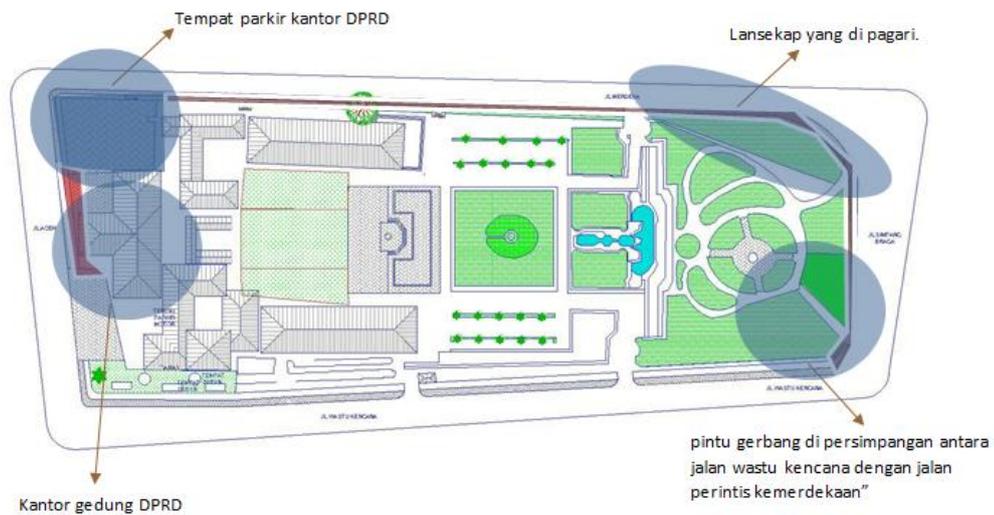
Gambar 3.8 Masterplan Tahun 2014

Kantor Gedung DPRD Bandung

Jl. Aceh

Tempat parkir Mobil dan motor pegawai DPRD

Jl. Aceh tampak di kelilingi pagar

Taman Dewi Sartika ketika masih di kelilingi pagar

Jl. Merdeka terlihat pedestrian yang sempit dan ada pagar pembatas

1. Di bagian jalan. Aceh pada tahun 2014 merupakan bangunan gedung DPRD dan dahulunya balai kota masih di pagari layaknya seperti gedung-gedung pemerintahan.
2. Pada bagian yang pada tahun 2017 merupakan taman sejarah pada tahun 2014 merupakan tempat parkir mobil pegawai DPRD.
3. Di sepanjang jalan merdeka sampai di depan jalan Bank Indonesia ada ruang terbuka Taman Dewi Sartika tapi taman ini bersifat privat di karenakan posisinya di dalam kawasan kantor pemerintahan dan di beri batasan seperti pagar-pegar jadi masyarakat maupun turis yang berkunjung tidak leluasa untuk menikmati suasana taman tersebut.

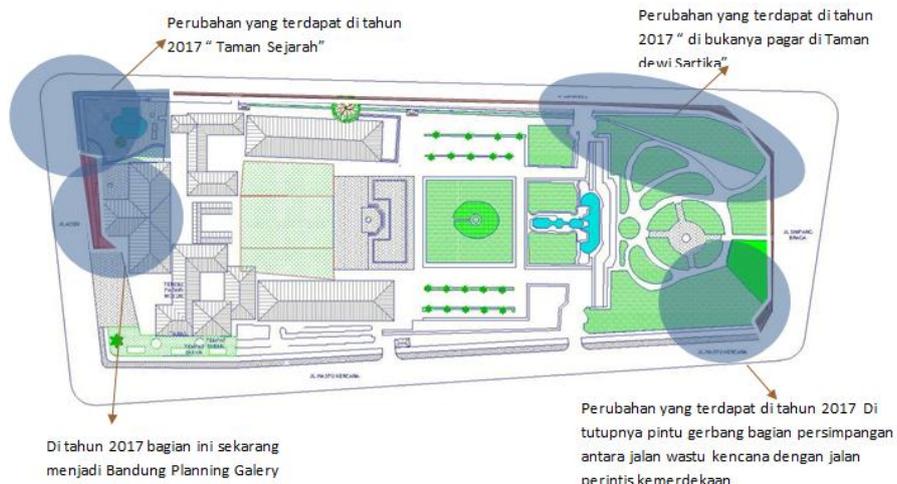
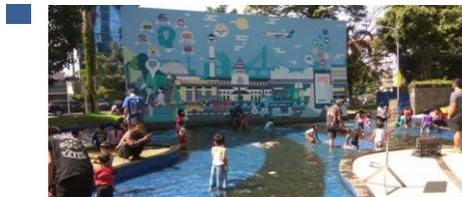
Gambar 3.9 Masterplan Tahun 2017

Bandung Planning

Taman Sejarah

Pedestrian Jl. Merdeka

1. Di bagian depan jalan Aceh sekarang merupakan bangunan Bandung Planning Galery dengan ruang luar publik yang cukup luas
2. Taman sejarah dan kolam air yang di tujuan untuk anak-anak bermain air.
3. Di sepanjang jalan merdeka sampai di depan jalan Bank Indonesia ada Open Space Taman Dewi Sartika.

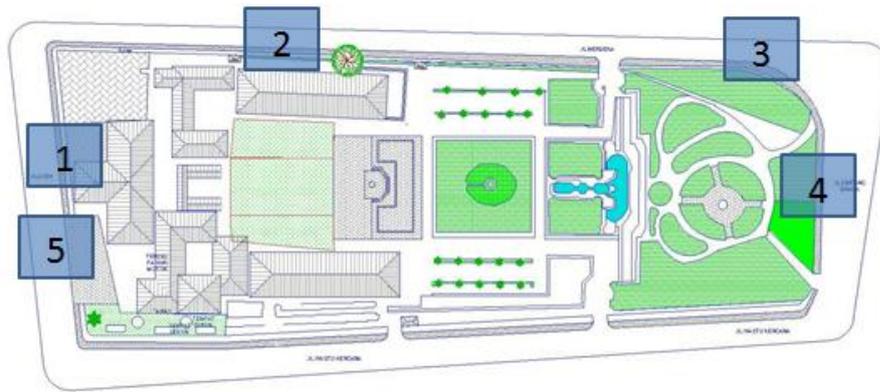
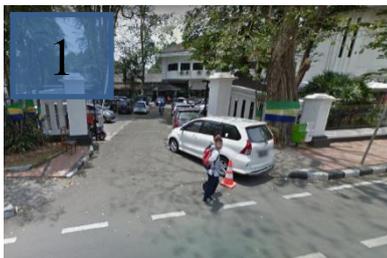
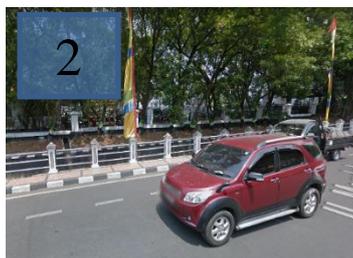
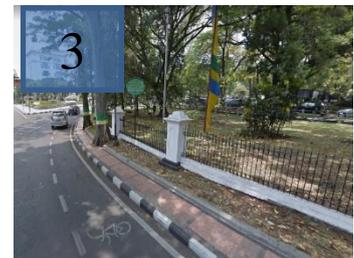
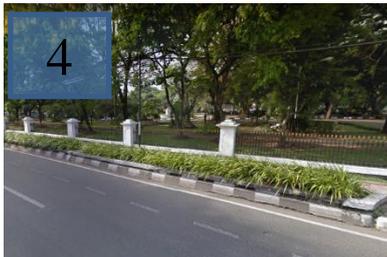
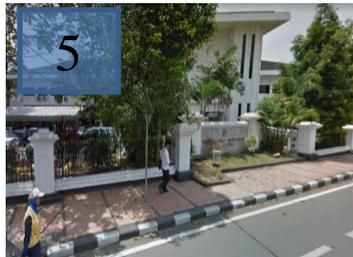
Gambar 3.10 Masterplan Tahun 2014

Kendaraan masuk ke area kantor DPRD Bandung

Jalur pejalan kaki Balai kota di jalan merdeka

Jalur Pejalan kaki Balai kota di jalan merdeka

Pagar dan area hijau Balai kota di jalan perintis kemerdekaan

Pagar Kantor DPRD Bandung

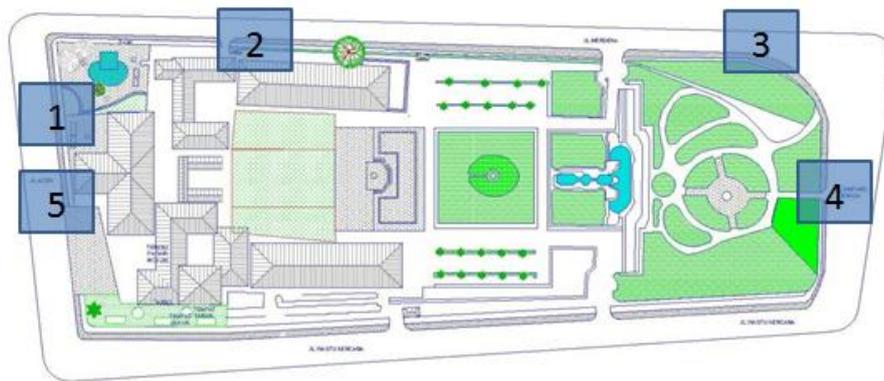
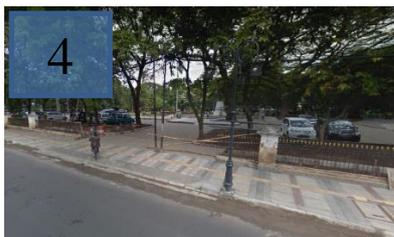
Gambar 3.11 Masterplan Tahun 2017

1
Masyarakat umum mengunjungi taman sejarah

2
Masyarakat sedang berjalan di jalur pejalan kaki

3
Masyarakat umum mengunjungi taman Dewi Sartika

4
Kendaraan terparkir di area parkir taman Dewi Sartika

5
Kantor DPRD menjadi Bandung Planning Gallery

1. Masyarakat umum dapat mengunjungi ruang-ruang yang terbuka atau taman di balai kota Bandung akibat perubahan fungsi lansekap.
2. Jalur pedestrian yang menjadi lebar dapat memfasilitasi lebih banyak orang.
3. Masyarakat dapat memarkirkan kendaraannya di area parkir taman Dewi Sartika.
