Tingkatan Perubahan Atap, Fasad, dan Ruang Luar Bangunan di Jalan Progo dengan Metode Kualitatif-Kuantitatif

SHIRLI PUTRI ASRI, RAHMIATY INDAH K. F., IRA HUMAIRO

Jurusan Teknik Arsitektur, Fakultas Teknik Sipil dan Perencanaan
Institut Teknologi Nasional

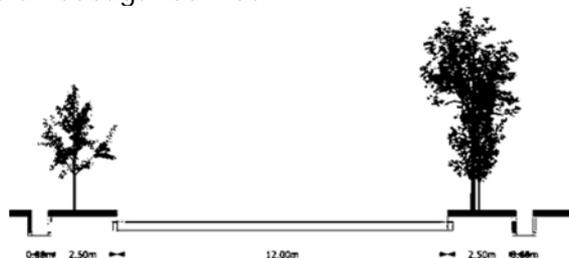
Besaran Jalan Progo adalah sebagai berikut:

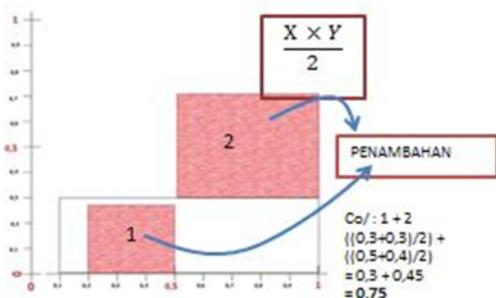
Nilai A : Penambahan unsur additive/subtractive

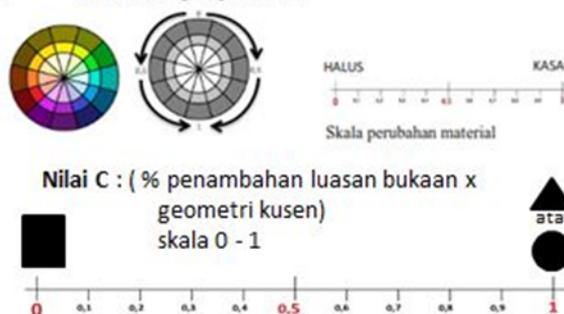
Nilai B adalah Perubahan warna + Perubahan Material
 0 = warna asli bangunan lama
 1 = warna bersebrangan dgn warna asli

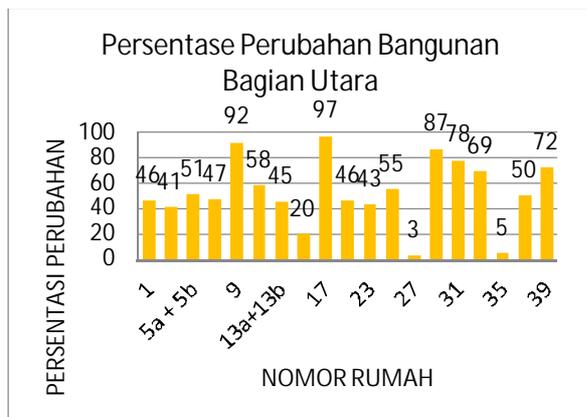
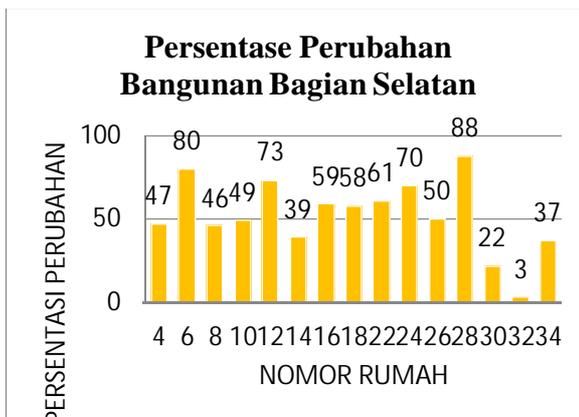
4.3. Analisa Angka Perubahan

UTARA JALAN PROGO		SELATAN JALAN PROGO		SKALA %
O RUMAH	PERSENTASE PERUBAHAN	NO RUMAH	PERSENTASE PERUBAHAN	
1	46	2		0
3	41	4	47	10
5a + 5b	51	6	80	20
7	47	8	46	30
9	92	10	49	40
11	58	12	73	50
13a+13b	45	14	39	60
15a	20	16	59	70
15B		18	58	80
17	97	20		90
19	46	22	61	100
21		24	70	
23	43	26	50	
25	55	28	88	
27	3	30	22	
29	87	32	3	
31	78	34	37	
33	69			
35	5			
37	50			
39	72			
RATA-RATA	52,89%		52,13%

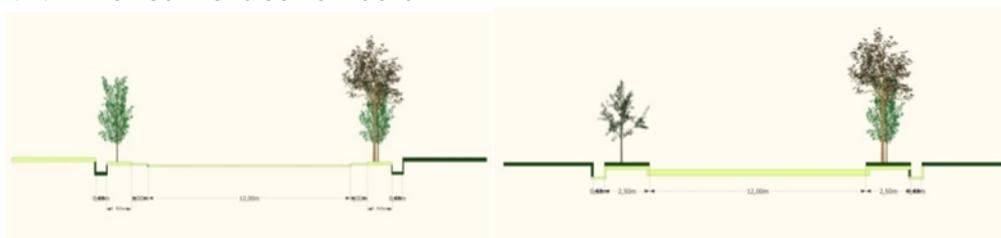
4.4. Analisa Perubahan Jalan

Kondisi Jalan Progo tahun 1970-an

Lebar jalan : 12 m

Leba Pedestrian : 1 m

Lebar taman jalan : kanan : 1,5m kiri : 1,5m

Lebar Riol : kanan : 0,60 m kiri : 0,60 m

Lebar Total : ± 18 m

Taman Jalan, terdapat pohon yang cukup banyak, Volume kendaraan sangat rendah

Kondisi Jalan Progo Saat ini

Lebar jalan : 12 m
Taman jalan : kanan : 2,5 m kiri : 2,5 m
Lebar Riol : kanan : 0,60 m kiri : 0,60 m
Lebar Total : ± 18 m
Infrastruktur & Fasilitas Jalan Progo
Tiang listrik, Gardu Telepon, Taman Jalan
