Pemeliharaan dan Perawatan Gedung SMA Belitung sebagai Salah Satu Upaya dalam Pelestarian Bangunan Cagar Budaya di Bandung

Nur Laela Latifah¹, Bambang Subekti², Agung Prabowo Sulistiawan³

^{1,2,3} Program Studi Arsitektur – Institut Teknologi Nasional Bandung
Email: ela@itenas.ac.id

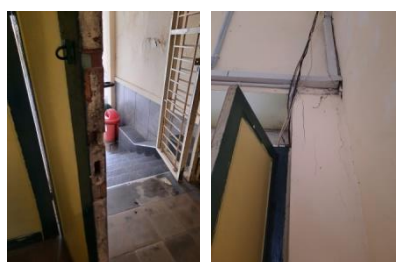
Gambar 12. Pintu Entrance Siswa SMAN 5 yang Rusak (kiri)

Gambar 13. Dinding yang Retak di Area Entrance Siswa SMAN 5 (kanan)

2.	DINDING	
	Pemeliharaan	<ul style="list-style-type: none"> ▪ Minimal setiap sebulan sekali dilakukan pembersihan dinding dari debu dan kotoran menggunakan lap dan sapu rakbol, sedangkan bagian dinding yang dicat minyak dibersihkan menggunakan spons yang diberi larutan <i>washing compound</i>, lalu keringkan dengan lap ▪ Minimal setiap 2 bulan sekali teralis besi di atas pintu dibersihkan menggunakan lap basah ▪ Agar tampilan menjadi lebih baik, kabel-kabel ditata lebih rapi lagi dengan dimasukkan dalam <i>cable tray</i> atau pipa
	Perawatan	<ul style="list-style-type: none"> ▪ Minimal setiap 3 tahun sekali dilakukan pengecatan ulang. Lapisan cat lama harus dikerok dulu agar lapisan baru dapat menempel dengan baik dan tidak menggelembung. Kondisi dinding yang akan dicat harus bersih dan rata agar diperoleh hasil yang baik ▪ Bagian dinding yang lubang ditambal, dan yang mengalami retak rambut dikerik lalu ditambal dengan semen <i>grouting</i> khusus untuk retakan dinding. Setelah semen mengering dapat dilakukan proses pengecatan pada dinding

4.	PINTU DAN JENDELA	
	Pemeliharaan	<ul style="list-style-type: none"> ▪ Minimal setiap 2 bulan sekali dilakukan pembersihan pintu dan jendela dari debu dan kotoran ▪ Bagian kayu yang dicat kayu dibersihkan menggunakan lap yang diberi larutan air sabun, dan pada bagian kisi-kisi dapat digunakan kuas, setelah itu dikeringkan menggunakan lap ▪ Bagian kaca dibersihkan dari debu dan kotoran menggunakan larutan khusus pembersih kaca yang langsung disemprotkan pada permukaannya, lalu digosok menggunakan lap ▪ Minimal setiap 2 bulan sekali teralis besi pada pintu dan jendela juga jeruji besi gerbang <i>entrance</i> siswa SMAN 3 dibersihkan menggunakan lap basah
	Perawatan	<ul style="list-style-type: none"> ▪ Ganti bagian kayu yang telah rusak/ lapuk, dengan kayu jenis serupa dan di-<i>finishing</i> dengan cara serupa seperti tampilan kondisi asli ▪ Pasang gagang pintu baru untuk menggantikan gagang pintu lama yang telah lepas ▪ Pasang kaca bening baru untuk menggantikan kaca yang telah pecah/ lepas

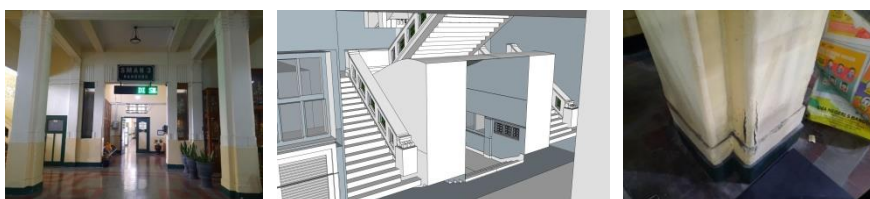
Gambar 18. Kolom Struktur *Hall* yang Retak pada Permukaannya (kanan)

2.	DINDING DAN STRUKTUR KOLOM	
	Pemeliharaan	<ul style="list-style-type: none"> Minimal setiap sebulan sekali dilakukan pembersihan dari debu dan kotoran menggunakan lap dan sapu rakbol, sedangkan bagian yang dicat minyak dibersihkan menggunakan spons yang diberi larutan <i>washing compound</i>, lalu keringkan dengan lap Minimal setiap 2 bulan sekali teralis besi di atas pintu dibersihkan menggunakan lap basah Agar tampilan menjadi lebih baik, kabel-kabel ditata lebih rapi lagi dengan dimasukkan dalam <i>cabl tray</i> atau pipa
	Perawatan	<ul style="list-style-type: none"> Minimal setiap 3 tahun sekali dilakukan pengecatan ulang. Lapisan cat lama harus dikerok dulu agar lapisan baru dapat menempel dengan baik dan tidak menggelembung. Kondisi dinding yang akan dicat harus bersih dan rata agar diperoleh hasil yang baik Bagian dinding yang lubang ditambal, dan kolom yang mengalami retak diberi injeksi <i>mortar grouting</i>. Setelah mengering dapat dicat lagi

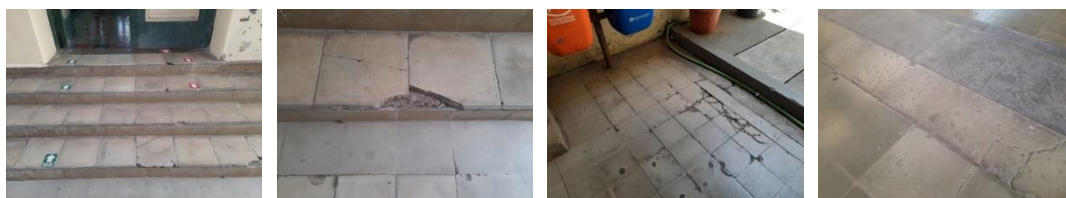
Gambar 30. Kerusakan pada Lantai, di Area Pintu *Entrance* Lobi Koridor Belakang (kiri, kiri tengah, kanan tengah), di Koridor (kanan)

No.	Komponen	Saran Pemeliharaan dan Perawatan
1.	LANTAI	
	Pemeliharaan	<ul style="list-style-type: none"> Setiap hari dilakukan pembersihan debu dan kotoran dengan cara disapu (bila perlu) dan dipel. Tidak disarankan menggunakan cairan pembersih yang bersifat asam Disarankan permukaan lantai di-<i>polish</i> ulang agar tidak terlihat kusam
	Perawatan	<ul style="list-style-type: none"> Pada ubin lantai dan natnya yang telah mengalami pengikisan/ goresan/ retak/ terbelah/ pecah/ berlubang, disarankan untuk diganti dengan ubin baru yang serupa, dengan cara pemesanan secara <i>custom</i> pada produsen ubin lantai. Pada permukaan lantai yang tidak rata, disarankan untuk dibongkar. Lapisan tanah ditambah dan dipadatkan kemudian dipasang ubin baru
