Pemeliharaan dan Perawatan Gedung SMA Belitung sebagai Salah Satu Upaya dalam Pelestarian Bangunan Cagar Budaya di Bandung

Nur Laela Latifah¹, Bambang Subekti², Agung Prabowo Sulistiawan³

^{1,2,3} Program Studi Arsitektur – Institut Teknologi Nasional Bandung
Email: ela@itenas.ac.id

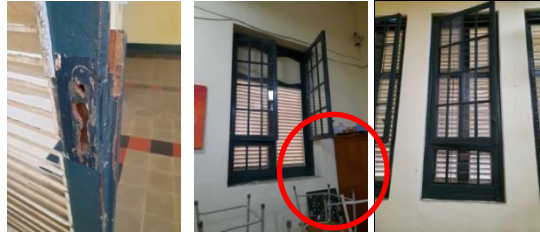
Gambar 5. Kondisi Pintu Kelas XII-C (kiri)

Gambar 6. Kondisi Jendela Kelas XII-C, Daun Jendela Lepas/ Hilang (tengah), Kaca Pecah/ Hilang (kanan)

3.	PINTU DAN JENDELA	
	Pemeliharaan	<ul style="list-style-type: none"> Minimal setiap 2 bulan sekali dilakukan pembersihan pintu dan jendela dari debu dan kotoran Bagian kayu yang dicat kayu dibersihkan menggunakan lap yang diberi larutan air sabun, dan pada bagian kisi-kisi dapat digunakan kuas, setelah itu dikeringkan menggunakan lap

No.	Komponen	Saran Pemeliharaan dan Perawatan
		<ul style="list-style-type: none"> ▪ Bagian kaca dibersihkan dari debu dan kotoran menggunakan larutan khusus pembersih kaca yang langsung disemprotkan pada permukaannya, lalu digosok menggunakan lap ▪ Minimal setiap 2 bulan sekali teralis besi pada jendela dibersihkan menggunakan lap basah
	Perawatan	<ul style="list-style-type: none"> ▪ Ganti bagian kayu yang telah rusak, dengan kayu jenis serupa dan di-<i>finishing</i> dengan cara serupa seperti tampilan kondisi asli ▪ Pasang gagang pintu baru dan daun jendela baru untuk menggantikan yang telah lepas dengan jenis kayu serupa dan di-<i>finishing</i> dengan cara serupa seperti kondisi aslinya ▪ Pasang kaca bening baru untuk menggantikan kaca yang telah pecah/ lepas

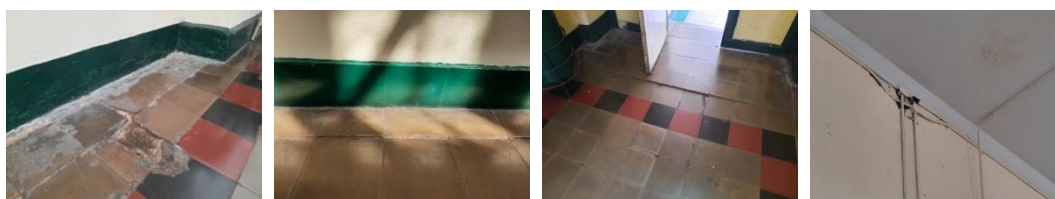
Koridor *indoor* berada di depan kelas XII lantai 1 sedangkan koridor *semiindoor* di depan Kelas XII lantai 2. Semua koridor ini terdiri atas koridor panjang dan pendek yang membentuk huruf T. Lantai menggunakan ubin *portland cement* 20 cm x 20 cm warna hijau dengan aksent warna merah dan hitam. Secara umum ditemui banyak kerusakan pada permukaan lantai dan natnya yang terkikis. Lantai pada koridor lantai 1 tidak rata karena terdesak akar pohon yang telah menjalar di bawah bangunan atau karena penurunan tanah, dan adukan pengganti ubin lantai juga telah rusak terkikis. Terdapat dinding yang lubang dan retak pada koridor lantai 1 SMAN 5. Pintu *entrance* siswa SMAN 5 juga telah rusak pada area gagangnya. (Lihat Gambar 9, Gambar 10, Gambar 11, Gambar 12, dan Gambar 13). Pada dinding *railing* koridor *semiindoor* ditemui banyak kerusakan terkikis pada permukaannya baik pada bagian atas maupun peilnya. Ubin dan adukan pengganti ubin pada koridor *semiindoor* juga telah rusak terkikis dan permukaannya tidak rata. (Lihat Gambar 14 dan Gambar 15). (Tabel analisis lihat Tabel 2).

Gambar 9. Kondisi Lantai yang Rusak di Koridor Lt. 1 SMAN 3 (kiri, kiri tengah)

Gambar 10. Kondisi Lantai yang Rusak di Koridor Lt. 1 SMAN 5 (kanan tengah)

Gambar 11. Dinding yang Rusak Berlubang di Koridor SMAN 5 (kanan)

No.	Komponen	Saran Pemeliharaan dan Perawatan
1.	LANTAI	
	Pemeliharaan	<ul style="list-style-type: none"> ▪ Setiap hari dilakukan pembersihan debu dan kotoran dengan cara disapu (bila perlu) dan dipel. Tidak disarankan menggunakan cairan pembersih yang bersifat asam ▪ Disarankan permukaan lantai di-<i>polish</i> ulang agar tidak terlihat kusam
	Perawatan	<ul style="list-style-type: none"> ▪ Pada ubin lantai dan natnya juga adukan pengganti ubin yang telah terkikis, disarankan untuk diganti dengan ubin baru yang serupa, dengan cara pemesanan secara <i>custom</i> pada produsen ubin lantai ▪ Pada lantai dengan permukaan yang sudah miring tidak rata karena terkena desakan akar, disarankan untuk dibongkar dan diganti ubin yang baru dengan alas lapisan penahan akar ▪ Pada lantai dengan permukaan yang tidak rata karena efek penurunan tanah, disarankan untuk dibongkar. Lapisan tanah ditambah dan dipadatkan kemudian dipasang ubin baru

2.	DINDING	
	Pemeliharaan	<ul style="list-style-type: none"> ▪ Minimal setiap sebulan sekali dilakukan pembersihan dinding dari debu dan kotoran menggunakan lap dan sapu rakbol, sedangkan bagian dinding yang dicat minyak dibersihkan menggunakan spons yang diberi larutan <i>washing compound</i>, lalu keringkan dengan lap ▪ Minimal setiap 2 bulan sekali teralis besi di atas pintu dibersihkan menggunakan lap basah ▪ Agar tampilan menjadi lebih baik, kabel-kabel ditata lebih rapi lagi dengan dimasukkan dalam <i>cabl tray</i> atau pipa
	Perawatan	<ul style="list-style-type: none"> ▪ Minimal setiap 3 tahun sekali dilakukan pengecatan ulang. Lapisan cat lama harus dikerok dulu agar lapisan baru dapat menempel dengan baik dan tidak menggelembung. Kondisi dinding yang akan dicat harus bersih dan rata agar diperoleh hasil yang baik ▪ Bagian dinding yang lubang ditambal, dan yang mengalami retak rambut dikerik lalu ditambal dengan semen <i>grouting</i> khusus untuk retakan dinding. Setelah semen mengering dapat dilakukan proses pengecatan pada dinding

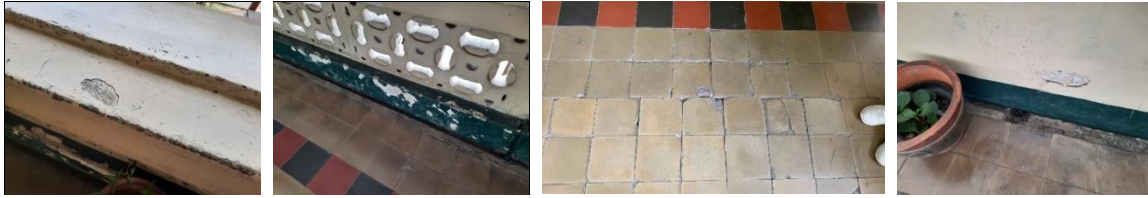
Gambar 14. Dinding Railing Koridor Semiindoor SMAN 5 yang Rusak (kiri, kiri tengah)

Gambar 15. Lantai Koridor Semiindoor SMAN 5 yang Rusak (kanan tengah, kanan)

3.	DINDING RAILING KORIDOR SEMIINDOOR	
	Pemeliharaan	<ul style="list-style-type: none"> ▪ Minimal sebulan sekali dilakukan pembersihan lubang dinding <i>railing</i> dari debu dan kotoran menggunakan lap yang diberi larutan air sabun, dan pada bagian yang sempit dapat menggunakan kuas kecil atau sikat kecil, lalu keringkan menggunakan lap
	Perawatan	<ul style="list-style-type: none"> ▪ Tambal bagian yang terkikis, retak, atau berlubang menggunakan adukan dengan komposisi yang sama dengan aslinya agar menyatu. Setelah mengering amplas permukaannya agar rata dan dapat dicat dengan baik ▪ Minimal setiap 3 tahun sekali dilakukan pengecatan ulang. Lapisan cat lama harus dikerok dulu agar lapisan baru dapat menempel dengan baik dan tidak menggelembung. Kondisi dinding <i>railing</i> yang akan dicat harus bersih dan rata agar diperoleh hasil yang baik

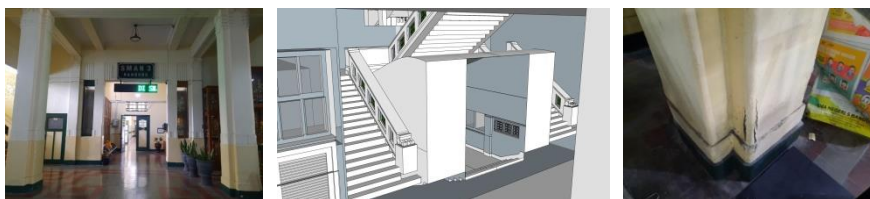
Gambar 18. Kolom Struktur *Hall* yang Retak pada Permukaannya (kanan)

2.	DINDING DAN STRUKTUR KOLOM	
	Pemeliharaan	<ul style="list-style-type: none"> Minimal setiap sebulan sekali dilakukan pembersihan dari debu dan kotoran menggunakan lap dan sapu rakbol, sedangkan bagian yang dicat minyak dibersihkan menggunakan spons yang diberi larutan <i>washing compound</i>, lalu keringkan dengan lap Minimal setiap 2 bulan sekali teralis besi di atas pintu dibersihkan menggunakan lap basah Agar tampilan menjadi lebih baik, kabel-kabel ditata lebih rapi lagi dengan dimasukkan dalam <i>cable tray</i> atau pipa
	Perawatan	<ul style="list-style-type: none"> Minimal setiap 3 tahun sekali dilakukan pengecatan ulang. Lapisan cat lama harus dikerok dulu agar lapisan baru dapat menempel dengan baik dan tidak menggelembung. Kondisi dinding yang akan dicat harus bersih dan rata agar diperoleh hasil yang baik Bagian dinding yang lubang ditambal, dan kolom yang mengalami retak diberi injeksi <i>mortar grouting</i>. Setelah mengering dapat dicat lagi

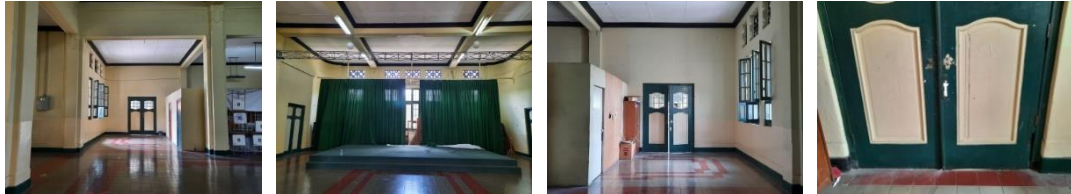
Gambar 20. View dari *Hall* Lantai 2, ke Arah Akses Koridor *Semiindoor* SMAN 3 (kiri), ke Arah Panggung Nonpermanen (kiri tengah), ke Arah Akses Koridor *Semiindoor* SMAN 5 (kanan tengah)
Gambar 21. Kondisi Pintu Akses ke Koridor *Semiindoor* SMAN 5 yang Rusak (kanan)

4.	PINTU DAN JENDELA	
	Pemeliharaan	<ul style="list-style-type: none"> Minimal setiap 2 bulan sekali dilakukan pembersihan pintu dan jendela dari debu dan kotoran Bagian kayu yang dicat kayu dibersihkan menggunakan lap yang diberi larutan air sabun, dan pada bagian kisi-kisi dapat digunakan kuas, setelah itu dikeringkan menggunakan lap Bagian kaca dibersihkan dari debu dan kotoran menggunakan larutan khusus pembersih kaca yang langsung disemprotkan pada permukaannya, lalu digosok menggunakan lap Minimal setiap 2 bulan sekali teralis besi dibersihkan menggunakan lap basah
	Perawatan	<ul style="list-style-type: none"> Ganti bagian kayu bila telah rusak/ lapuk, dengan kayu jenis serupa dan di-<i>finishing</i> dengan cara serupa seperti tampilan kondisi asli Pasang gagang pintu baru untuk menggantikan gagang pintu lama yang telah lepas

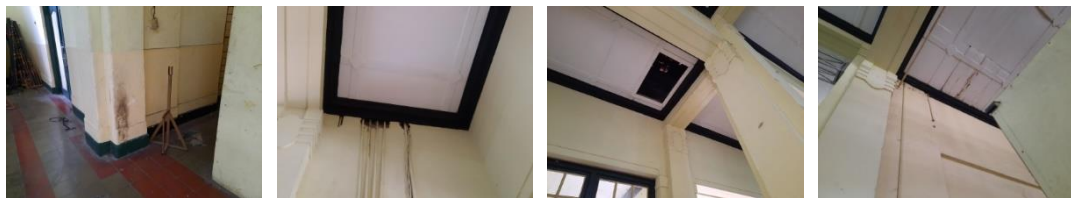
Gambar 22. Kondisi Salah Satu Kolom yang Kotor Bernoda (kiri)
Gambar 23. Kondisi Dinding Berlubang pada Area Jalur Vetikal Kabel (kiri tengah)
Gambar 24. Plafon yang Lubang Tanpa Panel (kiri), Plafon yang Bernoda (kanan)

5.	PLAFON DAN STRUKTUR BALOK	
	Pemeliharaan	<ul style="list-style-type: none"> ▪ Minimal sebulan sekali bersihkan permukaan plafon menggunakan sapu rakbol
	Perawatan	<ul style="list-style-type: none"> ▪ Minimal setiap 3 tahun sekali dilakukan pengecatan ulang. Lapisan cat lama harus dikerok dulu agar lapisan baru dapat menempel dengan baik dan tidak menggelembung ▪ Pipa saluran air yang bocor harus diperbaiki agar tidak menimbulkan bercak/ jamur dan merusak plafon. Bila terjadi kerusakan pada plafon karena terjadi bercak/ jamur maka setelah penyebab kerusakan diatasi bagian plafon yang rusak tersebut dapat dicat ulang ▪ Ganti panel plafon tripleks bila telah lapuk/ melendut/ terkena rayap/ pecah/ hilang dengan panel plafon baru. Beri lapisan antirayap pada rangka plafon ▪ Kondisi plafon yang akan dicat harus bersih agar diperoleh hasil yang baik ▪ Kondisi rangka dan plafon tripleks yang akan dicat juga harus bersih agar diperoleh hasil yang baik. Sebelum dicat, panel plafon tripleks ini dilapis dulu oleh cat dasar (meni)

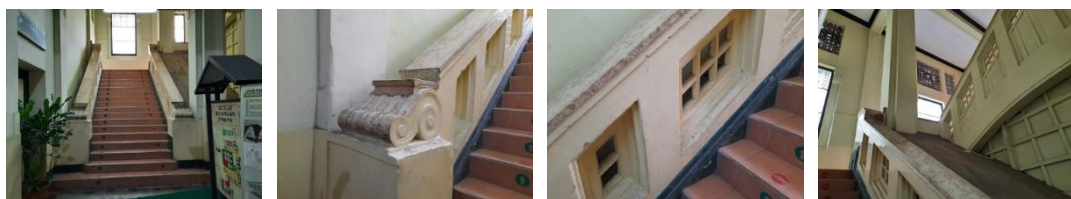
Gambar 25. Tangga dari Lantai 1 Area SMAN 5 Menuju Bordes

Tangga dari lantai 1 ke arah bordes bentuknya ganda, sedangkan dari bordes ke *hall* lantai 2 telah menyatu. Dinding *railing* tangga dihiasi ornamen berbentuk jendela kaca dengan banyak lekukan dan menjadi sarang debu, sehingga perlu dibersihkan lagi. Terdapat beberapa kacanya yang sudah lepas/hilang. Permukaan atas *railing* dan ornamen di ujung bawah *railing* ini terbuat dari marmer yang sudah kusam berdebu dan perlu dibersihkan. Ubin lantai anak tangga menggunakan jenis yang mudah terkikis. Lantai dan natnya pada anak tangga dan bordes banyak yang sudah rusak terkikis atau tergores, bahkan hingga berlubang. Dinding ruang tangga pada area SMAN 3 ada yang permukaannya terkikis/ terkelupas cukup besar. Jendela pada bordes terlihat buram perlu dibersihkan. (Lihat Gambar 25, Gambar 26, Gambar 27, dan Gambar 28). (Tabel analisis lihat Tabel 3).

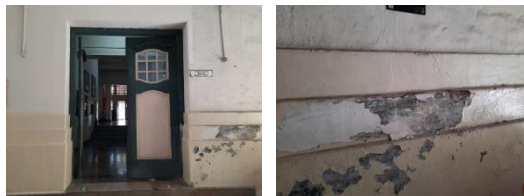
Koridor belakang berada di belakang massa bangunan pada garis sumbu yang sama dengan *main entrance* di depan bangunan. Konstruksi kolom penopang atap koridor menggunakan tiang dan kuda-kuda kayu, pada area tertentu ditemukan bagian kayu yang berlubang. Kondisi permukaan lantai di sekitar pintu *entrance* lobi koridor belakang sedikit kusam serta banyak yang telah rusak karena tergores, terdapat retakan, terkikis pada area natnya, hingga terbelah/ pecah dan terlihat adukan di bawahnya. Pada lantai koridornya juga ditemui banyak kerusakan, seperti permukaannya tidak rata dan berlubang-lubang. Saat pengamatan, terlihat dinding di sekitar pintu *entrance* lobi ini terkikis cukup dalam cat dan adukannya. (Lihat Gambar 29 dan Gambar 30). (Tabel analisis lihat Tabel 4).

Gambar 29. Kerusakan pada Dinding di Area Pintu *Entrance* Lobi Koridor Belakang

2.	DINDING LUAR BANGUNAN PADA AREA KORIDOR BELAKANG	
	Pemeliharaan	<ul style="list-style-type: none"> Minimal setiap sebulan sekali dilakukan pembersihan dari debu dan kotoran menggunakan lap dan sapu rakbol, sedangkan bagian yang dicat minyak dibersihkan menggunakan spons yang diberi larutan <i>washing compound</i>, lalu keringkan dengan lap
	Perawatan	<ul style="list-style-type: none"> Minimal setiap 3 tahun sekali dilakukan pengecatan ulang. Lapisan cat lama harus dikerok dulu agar lapisan baru dapat menempel dengan baik dan tidak menggelembung. Kondisi dinding yang akan dicat harus bersih dan rata agar diperoleh hasil yang baik

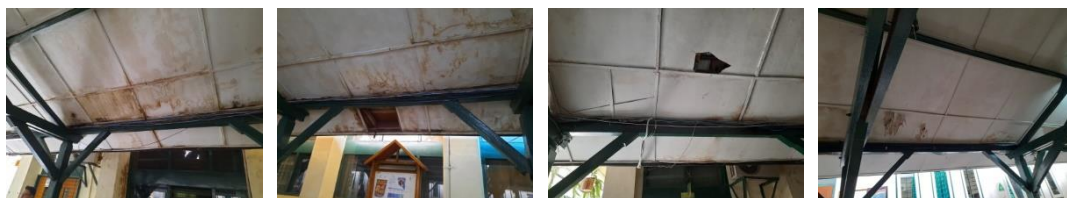
Plafon koridor ini pada area bersebelahan dengan SMAN 5 banyak yang rusak karena lapuk, bernoda, panel yang hilang, berlubang akibat pecah, terkelupas rangkanya, hingga terkelupas catnya. Penyebab utama kerusakan ini secara umum karena terkena air hujan yang bocor akibat pengerjaan konstruksi bangunan baru yang dikerjakan tepat di samping koridor tersebut. Untuk itu sumber masalah kebocoran air hujan ini harus diselesaikan dulu sebelum dilakukan perbaikan kerusakan pada plafon koridor belakang. Pada kuda-kuda kayu penopang atap koridor ini terdapat kabel-kabel yang belum tertata dengan rapi, sebaiknya dimasukkan dalam *cabl tray* atau pipa. (Lihat Gambar 31). (Tabel analisis lihat Tabel 4).

Gambar 31. Kerusakan pada Plafon Atap Koridor Belakang

4.	PLAFON	
	Pemeliharaan	<ul style="list-style-type: none"> Minimal sebulan sekali bersihkan permukaan plafon tripleks menggunakan sapu rakbol
	Perawatan	<ul style="list-style-type: none"> Minimal setiap 3 tahun sekali dilakukan pengecatan ulang. Lapisan cat lama harus dikerok dulu agar lapisan baru dapat menempel dengan baik dan tidak menggelembung Kebocoran air hujan akibat pekerjaan konstruksi harus segera ditangani. Bila terjadi kerusakan pada plafon karena terjadi bercak/ jamur maka setelah penyebab kerusakan diatasi bagian plafon yang rusak tersebut dapat dicat ulang Ganti panel plafon tripleks bila telah lapuk/ melendut/ terkena rayap/ pecah/ hilang dengan panel plafon baru. Beri lapisan antirayap pada rangka plafon Kondisi plafon yang akan dicat harus bersih agar diperoleh hasil yang baik Kondisi rangka dan plafon tripleks yang akan dicat juga harus bersih agar diperoleh hasil yang baik. Sebelum dicat, panel plafon tripleks ini dilapis dulu oleh cat dasar (meni)

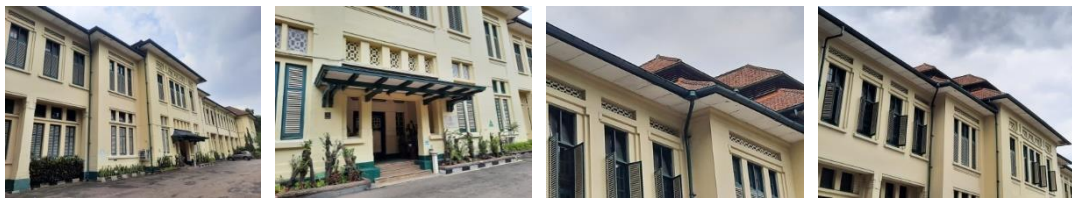
Gambar 32. Fasad Depan dan Beragam Ornamen Lubang Angin

Secara umum kondisi dinding dalam keadaan cukup baik. Terdapat banyak lekukan ornamen dan ornamen lubang angin dalam bentuk roster, yang mudah menjadi sarang debu dan memerlukan pemeliharaan lebih intensif lagi. Pada fasad kiri dan fasad belakang bangunan terdapat area dinding yang rusak berupa lapisan cat yang terkikis/ menggelembung dan terkelupas. Pada fasad kanan bangunan terdapat retakan akibat gempa. Di belakang bangunan terdapat kolom yang catnya terkelupas, terdapat bercak noda, berlumut terkena kebocoran dari talang air hujan, hingga terjadi keropos. Terlihat juga lantai anak tangga pada tangga eksterior di depan gerbang entrance siswa SMAN 3 ada yang pecah terkelupas. Plafon pada atap bangunan lama menggunakan tripleks, sedangkan pada atap bangunan tambahan menggunakan *gypsum*. Kondisi plafon pada bangunan lama kurang baik karena pada sudut kiri di atas *hall* lantai 2 dan pada aea samping kanan bangunan terdapat bagian yang sudah rusak/ lapuk berlubang terkena kebocoran air hujan. Plafon *gypsum* di belakang bangunan kondisinya kurang baik terdapat noda-noda dan kerusakan akibat terkena kebocoran air hujan. Penutup atap menggunakan genting tanah liat yang sudah terlihat kusam dan terdapat beberapa baris genting yang lepas/ hilang sehingga terjadi lubang yang menimbulkan kebocoran air hujan pada plafon dan kolom, selain itu kelelawar masuk dan bersarang di dalam ruang atap dan meninggalkan kotoran pada permukaan dinding koridor *semiindoor* lantai 2 pada area SMAN 3. (Lihat Gambar 32, Gambar 33, Gambar 34, Gambar 35, dan Gambar 36). (Tabel analisis lihat Tabel 5).

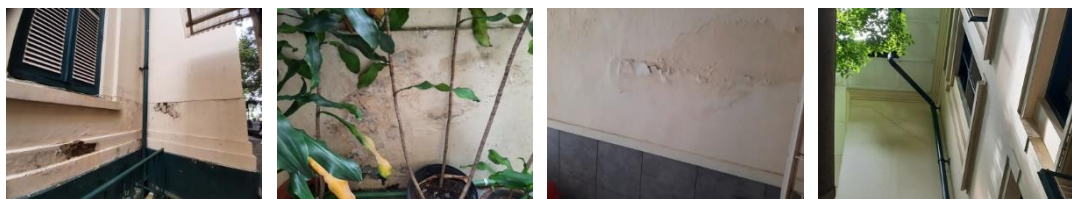
**Gambar 33. Kerusakan pada Permukaan Dinding, Fasad Kiri (kiri),
Fasad Belakang (kiri tengah, kanan tengah)**

Gambar 34. Retak pada Dinding Fasad Kanan (kanan)

2.	DINDING DAN STRUKTUR KOLOM	
	Pemeliharaan	<ul style="list-style-type: none"> ▪ Minimal setiap sebulan sekali dilakukan pembersihan bagian yang dicat dari debu dan kotoran menggunakan lap dan sapu rakbol, lekukan dibersihkan menggunakan kuas, sedangkan bagian yang dicat minyak dibersihkan menggunakan spons yang diberi larutan <i>washing compound</i>, lalu keringkan dengan lap ▪ Setiap 6 bulan sekali dilakukan pembersihan dinding batu alam menggunakan sikat dan air ▪ Minimal sebulan sekali dilakukan pembersihan pada semua ornamen dari debu dan kotoran menggunakan kuas kecil atau sikat kecil
	Perawatan	<ul style="list-style-type: none"> ▪ Minimal setiap 3 tahun sekali dilakukan pengecatan ulang. Lapisan cat lama harus dikerok dulu agar lapisan baru dapat menempel dengan baik dan tidak menggelembung. Kondisi dinding yang akan dicat harus bersih dan rata agar diperoleh hasil yang baik ▪ Minimal setiap setahun sekali dilakukan <i>coating/</i> pelapisan permukaan batu alam untuk mempertahankan tampilan dan dapat ditambahkan <i>vernish</i> atau cat transparan untuk melindungi dari debu dan kotoran yang menempel serta mencegah tumbuhnya lumut ▪ Lumut pada kolom dibersihkan dengan cara dikikis lalu permukaannya dicat ulang ▪ Bila terdapat kolom yang mengalami retak maka diberi injeksi <i>mortar grouting</i> dan setelah mengering dicat lagi. Bagian kolom yang keropos harus ditambal dengan adukan yang tepat

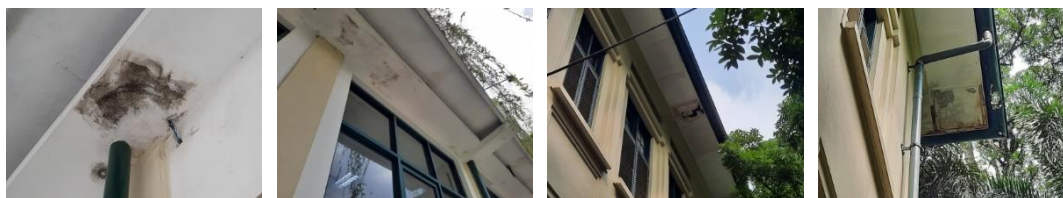
Gambar 36. Kondisi Plafon yang Rusak, Plafon Gypsum di Atap Belakang Bangunan (kiri, kiri tengah), Plafon Tripleks di Atap Kanan Bangunan Lama (kanan tengah, kanan)

4.	PLAFON DAN STRUKTUR BALOK	
	Pemeliharaan	<ul style="list-style-type: none"> ▪ Minimal sebulan sekali bersihkan permukaan plafon dan balok menggunakan sapu rakbol
	Perawatan	<ul style="list-style-type: none"> ▪ Minimal setiap 3 tahun sekali dilakukan pengecatan ulang. Lapisan cat lama harus dikerok dulu agar lapisan baru dapat menempel dengan baik dan tidak menggelembung ▪ Kebocoran air hujan harus diperbaiki agar tidak menimbulkan bercak/ jamur dan merusak plafon. Bila terjadi kerusakan pada plafon karena terjadi bercak/ jamur maka setelah penyebab kerusakan diatasi bagian plafon yang rusak tersebut dapat diganti/ dicat ulang ▪ Ganti panel plafon tripleks bila telah lapuk/ melendut/ terkena rayap/ pecah/ hilang dengan panel plafon baru. Beri lapisan antirayap pada rangka plafon ▪ Bagian plafon <i>gypsum</i> yang rusak akibat terkena air sebelum dicat ulang harus dikikis dulu lalu ditutup dengan lapisan yang campuran terbuat dari <i>gypsum powder</i> yang telah diaduk dengan air. Setelah permukaan rata dan halus dapat dilapis plamur dinding dan terakhir pengecatan

No.	Komponen	Saran Pemeliharaan dan Perawatan
		<ul style="list-style-type: none"> ▪ Kondisi plafon yang akan dicat harus bersih agar diperoleh hasil yang baik ▪ Kondisi rangka dan plafon tripleks yang akan dicat juga harus bersih agar diperoleh hasil yang baik. Sebelum dicat, panel plafon tripleks ini dilapis dulu oleh cat dasar (meni) ▪ Bila terjadi retakan pada balok beton maka harus diinjeksi <i>mortar grouting</i> dulu, agar permukaannya rata. Sebelum dicat permukaannya diberi lapisan awal <i>mortar epoxy</i> tahan air
