# Evaluasi dan Peningkatan Kapasitas Struktur Bangunan Gedung Pendidikan pada Salah Satu Institusi Pendidikan di Bandung Akibat Sesar Lembang

**ASTRI SALISTIA<sup>1\*</sup>, SALMAN FAISHAL HAMDAN<sup>1</sup>,  
ANDRI KRISNANDI SOMANTRI<sup>1</sup>, ADITIA FEBRIANSYA<sup>1</sup>**

<sup>1</sup> Jurusan Teknik Sipil, Politeknik Negeri Bandung, Indonesia  
Email: [astri.salistia.tppg20@polban.ac.id](mailto:astri.salistia.tppg20@polban.ac.id)

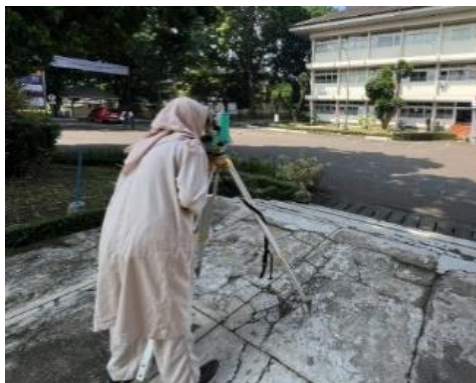
**Gambar 2. Pengukuran geometris bangunan**

Pengukuran geometris simpangan dilakukan dengan menggunakan theodolite yang diukur dengan menggunakan metode situasi detail seperti pada **Gambar 2**.

Koordinat titik alat didapatkan dari hasil *Drone LiDAR*, dengan  $X = 784.473,271$  m;  $Y = 9.239.597,061$  m;  $Z = 849,847$  m. Hasil perhitungan situasi detail dapat dilihat pada **Tabel 2**.

Target	$\delta_x$ [m]	$\delta_y$ [m]	Simpangan Izin [m]	Cek Syarat
K1	0,0211	0,0133	0,119	Memenuhi
K3	0,0060	0,0022	0,120	Memenuhi
K4	0,0179	0,0041	0,119	Memenuhi
K5	0,0150	0,0014	0,120	Memenuhi
K12	0,0238	0,0206	0,076	Memenuhi
K13	0,0060	0,0060	0,120	Memenuhi

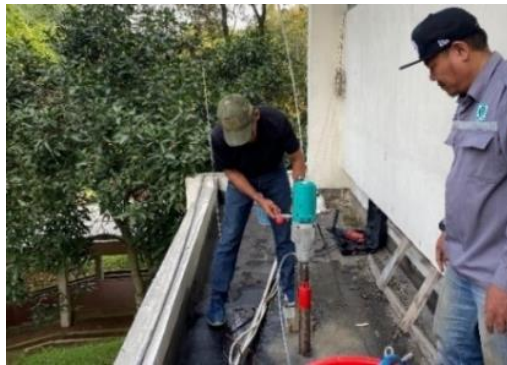
Gambar 3. Pengambilan sampel beton

Pengujian *core drill* dilakukan pada pelat lantai kantilever lantai 2 gedung pendidikan sebanyak 3 titik pengujian. Pengambilan sampel dilakukan dengan posisi alat vertikal seperti pada **Gambar 3** Data hasil pengujian kuat tekan beton dapat dilihat pada **Tabel 7**.

Nilai kuat tekan beton pada komponen struktur balok dan pelat lantai dari hasil pengujian *core drill* adalah 27,8 MPa. Kemudian, untuk mendapatkan nilai kuat tekan kolom dilakukan dengan mengalikan hasil UPV *test* dengan faktor pengali yang didapatkan dari hasil pengujian *core drill*. Nilai kuat tekan pada kolom yang dihasilkan dengan menggunakan perhitungan adalah sebesar 37,56 MPa.

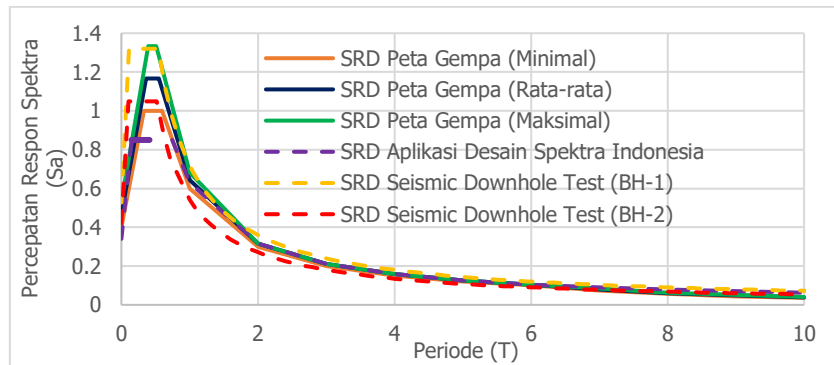
**Gambar 5. Kurva spektrum respon desain**

respon spektrum yang bersumber dari hasil pengujian *seismic downhole* dengan mengacu pada peraturan SNI 1726:2019. Kurva SRD yang digunakan berdasarkan **Gambar 5** adalah SRD *seismic downhole* BH-1 karena kurva tersebut nilainya lebih tinggi dibandingkan dengan SRD *seismic downhole* BH-2 dan berada di antara kurva hasil peta gempa SNI 1726:2019.

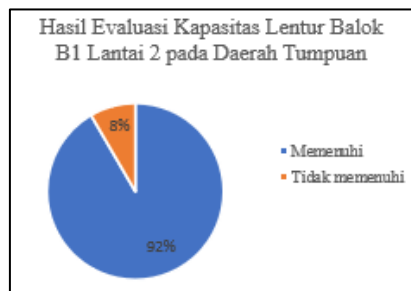
**Gambar 5. Hasil evaluasi kapasitas lentur balok**

Presentase balok tipe B1 yang tidak memenuhi persyaratan kapasitas lentur pada daerah tumpuan lantai 2 sebesar 8% dari total balok tipe B1 berjumlah 191 buah.

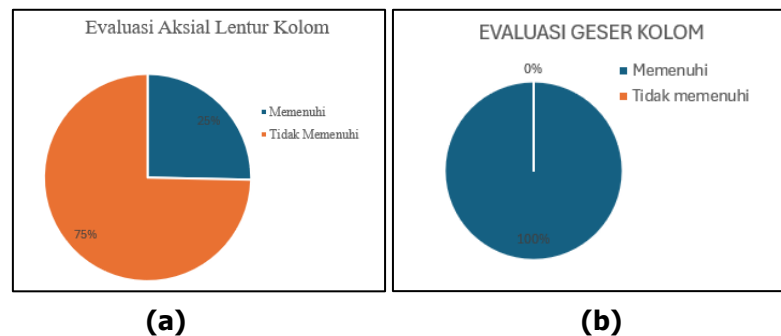
**Gambar 7. Hasil evaluasi kapasitas (a) aksial lentur kolom; dan (b) geser kolom**

Presentase kolom yang tidak memenuhi persyaratan kapasitas aksial lentur pada arah x dan arah y sebesar 75% dari seluruh kolom yang ada pada gedung. Sedangkan hasil evaluasi geser kolom yang didapatkan adalah 100% memenuhi persyaratan kapasitas geser kolom.

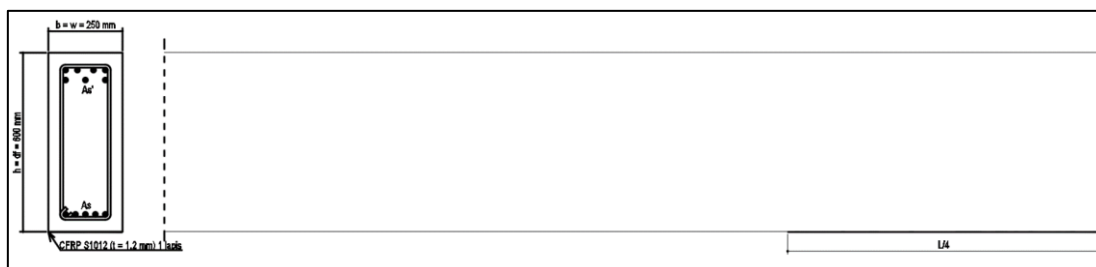
**Gambar 8. Gambar desain perkuatan CFRP pada lentur balok**

Berdasarkan hasil evaluasi, struktur bangunan gedung ini tidak memenuhi persyaratan apabila terjadi gempa Sesar Lembang sehingga perlu dilakukan perkuatan. Desain perkuatan yang digunakan adalah dengan menggunakan *Carbon Fiber Reinforced Polimer* (CFRP) untuk balok dan *concrete jacketing* untuk kolom [8]. Tipe produk yang digunakan menggunakan 3 tipe produk Sika CarboDur® yaitu S 626, S 1012 dan S 1014 dengan tebal masing-masing produk sebesar 2,6 mm, 1,2 mm dan 1,4 mm. Berdasarkan hasil perhitungan, didapatkan presentase rata-rata peningkatan kapasitas lentur balok pada lantai 2 adalah sebesar 20,15% dan pada lantai 3 adalah sebesar 20,74% dengan jumlah lapisan perkuatan CFRP sebanyak 1 lapis sampai 3 lapis pada total balok yang diperkuat sebanyak 30 buah balok. Gambar desain perkuatan CFRP pada lentur balok dapat dilihat pada **Gambar 9**.
