Pengelolaan Jalan Berdasarkan Metode IKP dan IRI (Studi Kasus Jalan Jenderal Sudirman STA 2+000 – STA 3+400 Kota Bandung)

FADHIL ZUHDI HIBATULLAH^{1*}, ANYA ATHALIA RAHMIZAIN WARDANA¹,
LINDA AISYAH¹

¹ Jurusan Teknik Sipil, Politeknik Negeri Bandung, Indonesia
Email: fadhil.zuhdi,tpjj20@polban.ac.id

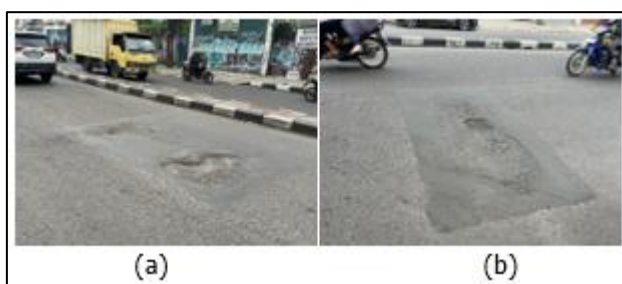
**Gambar 1. Contoh kerusakan pada Jalan Jenderal Sudirman
(a) Lubang dan tambalan; (b) Retak kulit buaya disertai lubang**

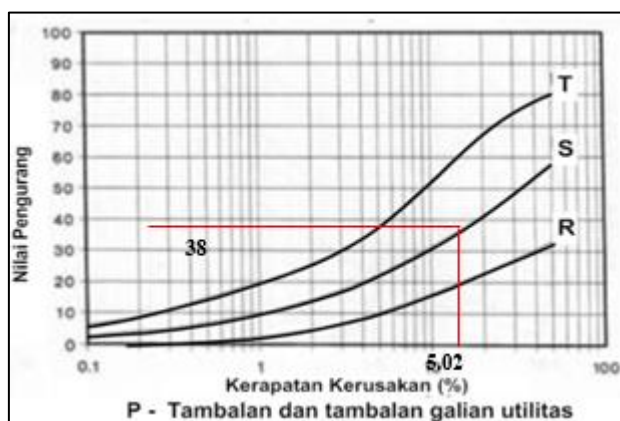
Setelah nilai kerapatan didapatkan, maka bisa dihitung pula nilai pengurangnya. Untuk menghitung nilai pengurang, gunakan grafik yang terdapat pada pedoman Pd 01-2016-B untuk kerusakan tambalan seperti yang dapat dilihat pada **Gambar 5**. Dari perhitungan di grafik tersebut, nilai pengurang untuk tambalan kerusakan tinggi dengan nilai kerapatan 5,02% adalah 38. Kemudian perhitungan dilanjutkan hingga mendapatkan nilai IKP seperti pada **Tabel 2**. Dengan hasil nilai IKP sebesar 48, maka dapat disimpulkan bahwa unit sampel 1 Jalan Jenderal Sudirman arah Bundaran Cibereum STA 2+000 – STA 2+100 memiliki kondisi perkerasan yang jelek.

Gambar 5. Grafik perhitungan nilai pengurang untuk kerusakan tambalan dan tambalan galian utilitas

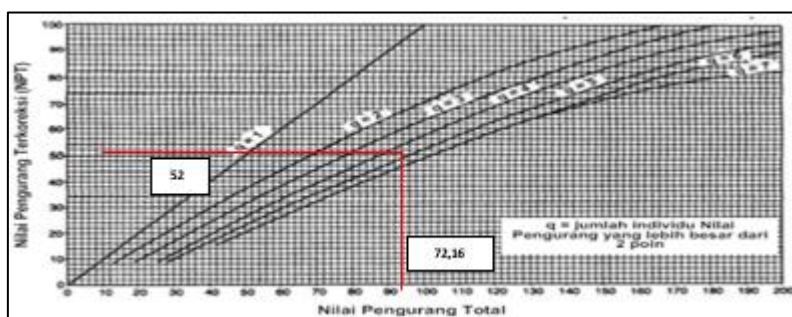
Gambar 6. Grafik penentuan nilai pengurang terkoreksi

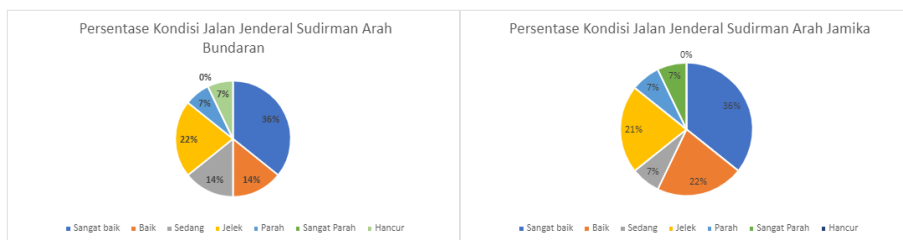
Gambar 4. Persentase kondisi Jalan Jenderal Sudirman

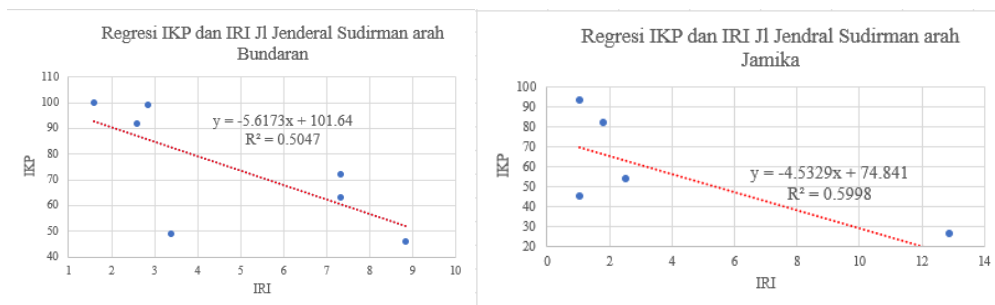
Analisis regresi linier ini bertujuan untuk mengetahui seberapa signifikan hubungan antara kedua variabel. Korelasi antara nilai IKP dan IRI pada Jalan Jenderal Sudirman yang didapat dari hasil analisis regresi linear sederhana ditunjukkan pada **Gambar 13**.

Berdasarkan persamaan regresi, diketahui nilai R² sekitar 0,51 yang berarti bahwa nilai IRI memiliki pengaruh sekitar 51% dalam menjelaskan nilai IKP permukaan perkerasan lentur jalan sedangkan 49% nilai IRI tidak berpengaruh pada nilai IKP. Hubungan korelasi antara IKP

(y) dan IRI (x) juga bertolak belakang dan arah korelasinya negatif karena jika nilai IKP (y) naik maka nilai variable IRI (x) turun.

Gambar 6. Korelasi nilai IKP dan IRI di Jalan Jenderal Sudirman
