Pendekatan Desain Interior untuk Hunian Lansia Sebagai Upaya Mengatasi Degeneratif. Studi Kasus Rumah Tinggal Jl. Bukit Dago Utara, Bandung

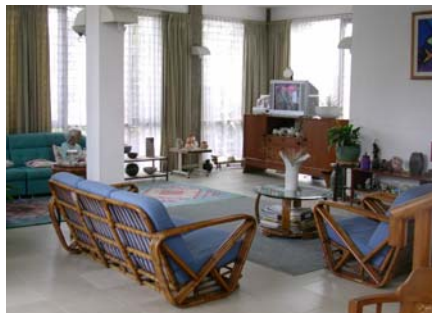
Gambar 8. Warna pada area menerima tamu & area menonton televisi
(Foto diambil pada tanggal 27 Februari 2006)

Penelitian mengungkapkan bahwa warna hangat seperti coklat, kuning dan merah sesuai untuk tempat tinggal lansia dibandingkan dengan warna dingin seperti biru dan hijau, karena adanya penurunan ketajaman mata lansia dalam mengenali warna tersebut[5]. Warna yang digunakan pada bangunan ini didominasi dengan warna krem, dengan bingkai jendela dan pintu berwarna kayu. Sementara warna perabotan yang dipakai selain kebanyakan menggunakan warna kayu, juga menggunakan warna biru dan hijau. Warna dinding ini menimbulkan kesan ruang yang dingin, warna krem juga mempunyai kesan monoton namun netral, tetapi karena warna dari perabot dan penutup lantai yang mempunyai bidang yang cukup besar, membuat ruangan tersebut terasa lebih hangat dan hidup.

Pemilihan warna dinding ini bertujuan supaya ruangan berkesan bersih, rapi dan luas. Warna krem sebenarnya merupakan warna yang dapat memantulkan cahaya, apalagi dengan banyaknya bukaan yang memungkinkan cahaya matahari masuk ke dalam ruangan. Namun lansia yang tinggal di tempat ini tidak merasa keberatan dengan penerapan warna ini, karena kondisi mata yang masih baik.

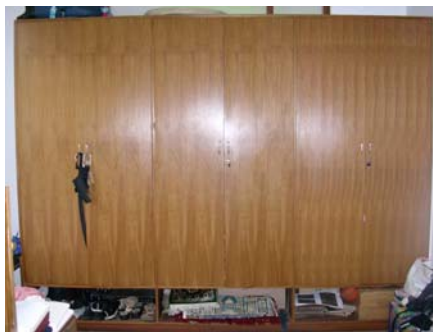
Gambar 9. Lemari di ruang tidur

Pada ruang tidur lansia, lemari pakaian mempunyai tinggi 200 cm dari permukaan lantai, dengan lebar 60 cm dan panjang 280 cm. Dasar lemari dipergunakan untuk menyimpan sepatu dengan ketinggian 10 cm dari permukaan lantai.

Dengan ketinggian lemari yang melebihi standar untuk lansia, masih dapat dijangkau dengan baik oleh lansia yang tinggal disini. Dalam membungkuk untuk mengambil sesuatu pun masih dapat dilakukan tanpa bantuan peralatan yang berada di sekitarnya. Tetapi dalam tahun – tahun kedepan dimana kemampuan menjangkau dan membungkuk akan lebih terbatas karena penurunan fungsi tubuh, lansia ini membutuhkan perabot yang sesuai dengan kemampuannya.

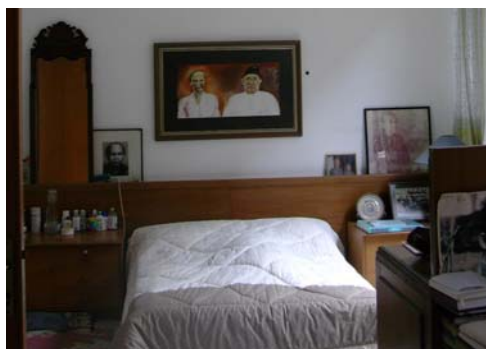
Dikedua sisi tempat tidur terdapat nakas yang memudahkan lansia untuk menyimpan barang – barangnya tanpa beranjak dari tempat tidur, tetapi nakas tersebut tidak bersatu dengan tempat tidur, sehingga memungkinkan barang yang diletakkan diatas nakas akan jatuh tanpa diketahui oleh lansia.

Gambar 10. Tempat tidur yang tidak bersatu dengan nakas untuk mencegah barang jatuh kecelah

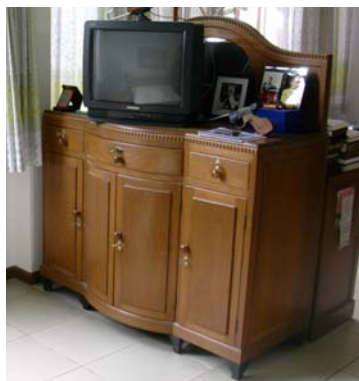
Gambar 11. Perabot sebagai pemisah 2 tempat tidur

Perabot yang berfungsi sebagai tempat menyimpan televisi, berfungsi juga sebagai pemisah antara tempat tidur lain yang berada di ruangan ini.

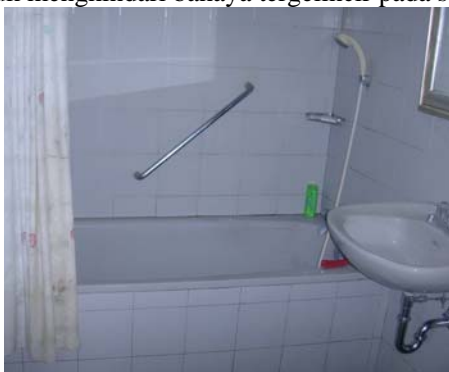
Gambar 16. Shower pada bak mandi

Lantai keramik pada kamar mandi lansia juga mempunyai tekstur yang kasar dan tidak memantulkan cahaya. Pada waktu membersihkan diri, lansia mandi di dalam bak mandi yang terbuat dari *fiberglass* yang mempunyai nilai perembesan panas yang sedikit dibandingkan dengan material keramik. Antara bak mandi dengan lantai kamar mandi dipisahkan dengan tirai plastik, sehingga dapat menghindarkan percikan air pada saat membersihkan diri dan lantai kamar mandi tidak tergenang air (gambar 16).

- **Pancuran air / Shower**
Kamar mandi lansia memakai *shower* yang terletak di atas bak mandi dengan pegangan tangan disebelahnya. Walaupun lansia masih mampu untuk membersihkan diri dengan posisi berdiri, namun masih ada kemungkinan tergelincir, oleh karena itu diletakkan pegangan tangan. Sebaiknya lantai bak mandi menggunakan karpet yang terbuat dari plastik, yang tidak mudah bergeser untuk menghindari bahaya tergelincir pada saat membersihkan diri.

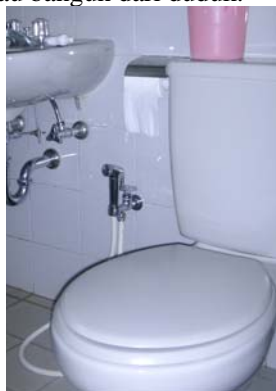
Gambar 17. Kloset duduk di kamar mandi

- **Kloset**
Kloset yang digunakan pada kamar mandi lansia ini menggunakan kloset duduk dengan *jet washer*, tetapi tidak adanya pegangan tangan disebelah kloset ini akan sulit untuk menopang tubuh lansia pada waktu duduk atau bangun dari duduk.

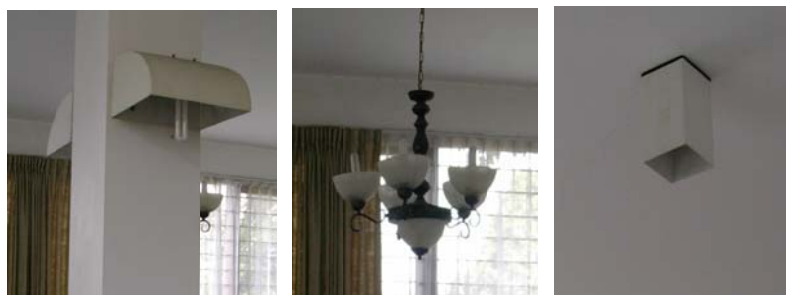
Cahaya buatan yang digunakan merupakan jenis *fluorescent* yang mempunyai panas yang sedikit dan daya pakai yang panjang[6]. Cahaya buatan ini seluruhnya memakai rumah lampu yang dapat mengarahkan sinar sehingga tidak terlalu melebar, selain itu sumber cahaya tidak terlihat oleh mata yang dapat menghindari kesilauan. Namun warna hangat pada cahaya buatan lebih sesuai untuk mata lansia dibandingkan dengan warna putih[5].

Gambar 18. Armatur pada cahaya buatan untuk menghindari silau
