Evaluasi Pencahayaan Alami pada Masjid Al-Huda Tembalang

Revlitania Purba¹, Chely N. Bramiana²

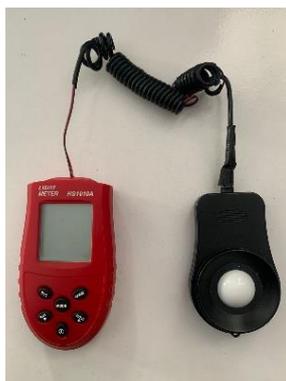
Gambar 1. Lux Meter

Pada penelitian ini menggunakan pengambilan data berdasarkan beberapa titik ukur yang telah ditentukan. Alat pengukur langsung yang digunakan dalam penelitian ini yaitu lux meter. Lihat Gambar 1.

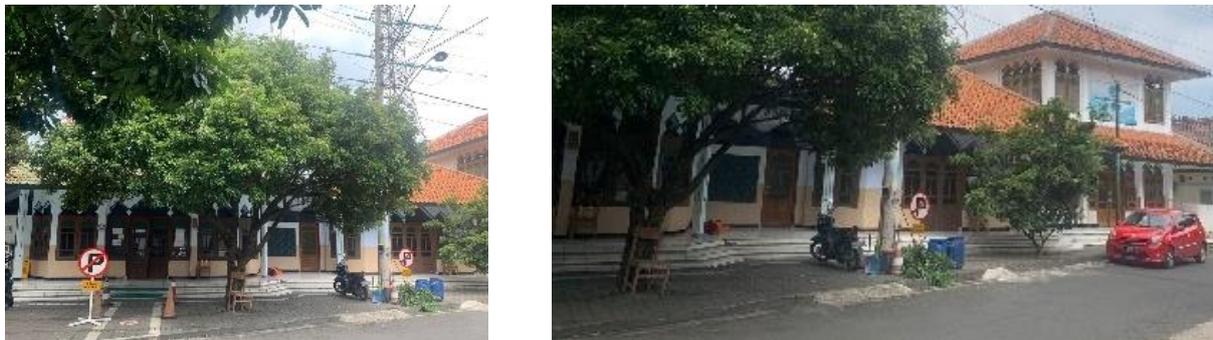
Gambar 2. Masjid Al-Huda Tembalang

Masjid Al-Huda berlokasi di Jalan Tembalang Baru, Perumahan Daerah (Perumda), Kec. Tembalang, Kota Semarang, Jawa Tengah 50275. Pada lokasi masjid tersebut banyak terdapat pohon besar sehingga masjid tersebut kurang terkena pencahayaan alami pada beberapa titik. Lihat Gambar 2 dan Gambar 3.

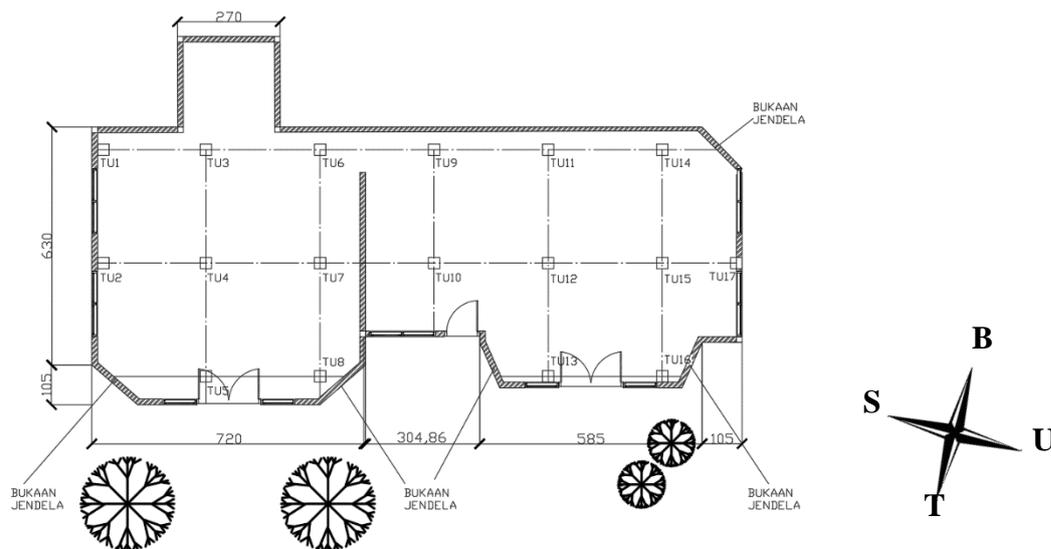
Gambar 4. Denah Titik Ukur

Pengukuran mengenai tingkat cahaya alami diukur dengan lux meter dalam kondisi cuaca cerah pada sekitaran pukul 08.00 WIB, pukul 13.00 WIB, dan sekitaran pukul 16.00 WIB. Alat ukur lux meter diletakkan pada ketinggian 0,75 meter dari lantai. Lihat Gambar 4.

Dari hasil pengukuran yang telah dilakukan pada Masjid Al-Huda dapat dijelaskan bahwa pengukuran pencahayaan alami menggunakan 17 titik dalam jangka waktu yang berbeda-beda yaitu pada pukul 09.20 - 09.25 WIB rata-rata cahaya pada 17 titik yaitu 193,2 lux, pada pukul 13.00 - 13.05 WIB rata-rata cahaya pada 17 titik yaitu 80,4 lux, dan pada pukul 16.36 - 16.41 WIB rata-rata cahaya pada 17 titik yaitu 26,2 lux.

Pada pagi hari pukul 09.20 - 09.25 sebagian besar pencahayaan alami pada 17 titik ukur menunjukkan keadaan yang kurang memadai kecuali TU10, TU11, TU12, TU13, TU14, TU15, TU16, dan TU17. Pada titik ukur TU12, TU13, dan TU16 memiliki pencahayaan alami yang tinggi atau lebih dari 200 lux dikarenakan letaknya berada pada posisi sebelah Timur dan dekat dengan bukaan.

Pada siang hari pukul 13.00 - 13.05 hampir semua pada 17 titik ukur menunjukkan keadaan pencahayaan alami yang kurang, dikarenakan sinar matahari yang terhalang oleh pohon-pohon besar dan ruangan yang diapit oleh ruangan lainnya, sehingga hanya TU16 yang memiliki pencahayaan alami yang memadai karena berada di dekat bukaan, matahari tidak terhalang masuk dan juga tidak diapit ruang lain. Pada sore hari pukul 16.36 - 16.41 sebagian besar pencahayaan alami pada 17 titik ukur menunjukkan keadaan pencahayaan alami yang kurang dikarenakan sinar yang mulai hilang dan juga posisi masjid yang dihalangi beberapa pohon besar.

Berdasarkan perbandingan pengukuran langsung dengan SNI pencahayaan alami, tampaknya cahaya alami ruang ibadah Masjid Al-Huda Tembalang belum memenuhi standar. Hal ini dikarenakan pada beberapa titik tersebut ada penghalang sinar matahari. Terlebih lagi dari segi orientasi, bangunan dengan orientasi yang baik yaitu menghadap ke Utara dan Selatan, sedangkan bangunan dengan orientasi yang buruk yaitu menghadap ke Timur dan Barat karena kedua sisi ini hanya menerima sinar matahari hanya setengah dan matahari di Timur dan Barat berada di posisi rendah di langit sehingga menimbulkan masalah silau dan bayangan. Hal ini mengakibatkan kurangnya kenyamanan visual di dalam ruangan karena kurangnya cahaya alami yang masuk, yang seharusnya pencahayaan yang ideal untuk rumah ibadah yaitu 200 lux serta orientasi bangunan yang mengarah ke Timur dan Barat.

Dapat ditarik kesimpulan bahwa pencahayaan alami pada masjid perlu diperhatikan dalam proses merancang dan merencanakan sebuah bangunan untuk menciptakan kondisi yang optimal dan kenyamanan visual saat beribadah. Beberapa yang perlu diperhatikan yaitu orientasi bangunan, posisi bangunan yang sangat berpengaruh pada pencahayaan alami yang masuk ke dalam ruangan bila diapit ruangan lain atau tidak, serta penempatan beberapa tanaman yang menjadi penghalang masuknya cahaya alami
