Persepsi Masyarakat Cirebon Terhadap Elemen Fisik Perkotaan di Koridor Jalan Cipto Mangunkusumo

Tedy Hartino Runny¹, Farhatul Mutiah²

¹ Progam Studi Arsitektur, Sekolah Tinggi Teknologi Cirebon, Cirebon
Email: teddyhartino@gmail.com

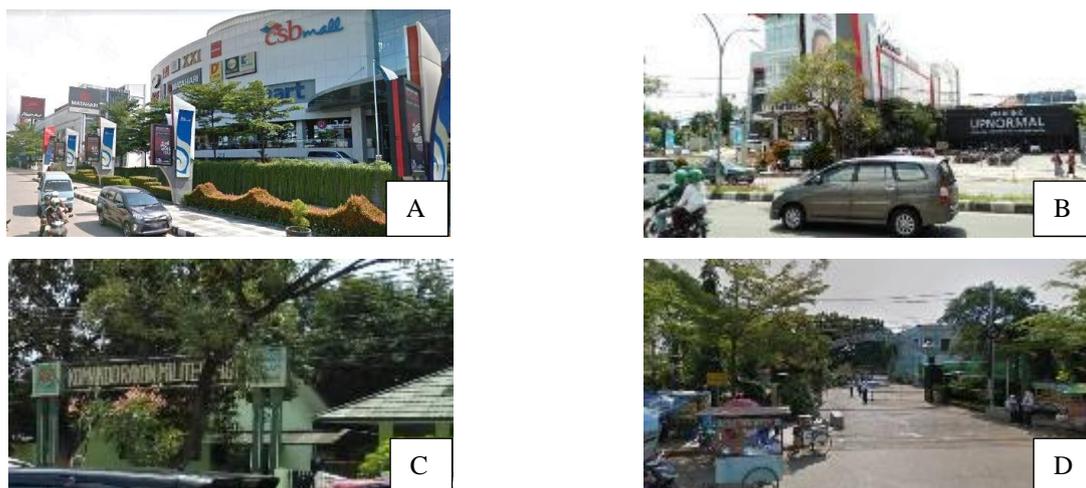
Dari hasil indentifikasi di lapangan, kondisi fisik kawasan Koridor Jalan Cipto Mangunkusumo terdiri dari bangunan komersial, perkantoran, pendidikan, permukiman dan beberapa fasilitas publik yang juga menjadi unsur elemen fisik pembentuk kota. Kondisi bangunan disepanjang jalan sebagian besar bangunannya sudah memenuhi aturan regulasi RTRW Kota Cirebon, namun beberapa fasilitas publik penggunaannya masih kurang maksimal pemanfaatannya. Misalnya pemanfaatan pedestrian oleh PKL, trotoar sebagai tempat nongkrong *driver* ojek *online*, penjemput pekerja yang bekerja di kawasan tersebut dan beberapa fasilitas drainase yang belum maksimal sehingga sering terjadi banjir saat hujan dan menutupi sebagian besar ruas koridor jalan Cipto Mangunkusumo.

Gambar 3. [A] Bangunan Komersial di Koridor Jalan Cipto Mangunkusumo; [B] Bangunan Komersial di Koridor Jalan Cipto Mangunkusumo; [C] Bangunan Pemerintah di Koridor Jalan Cipto Mangunkusumo; [D] Bangunan Sekolah di Koridor Jalan Cipto Mangunkusumo

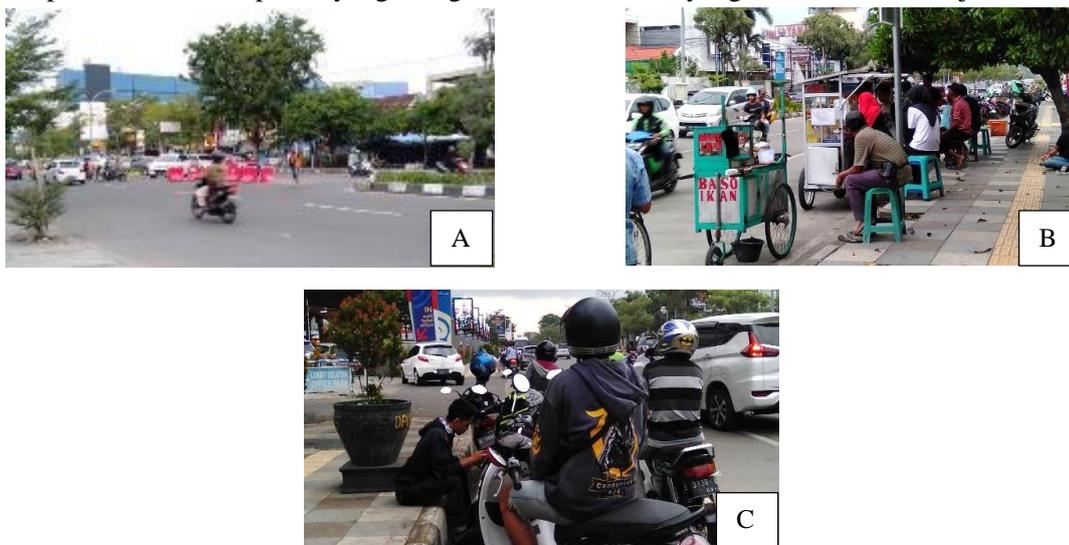
1. Pengaturan pengalihan arus lalu lintas oleh oknum yang tidak bertanggung jawab. Kegiatan tersebut menghambat arus lalu lintas pengguna jalan karena harus menunggu kendaraan yang berputar balik. Hal ini terutama pada saat jam berangkat dan pulang kerja yang sangat mengganggu arus lalu lintas di koridor jalan tersebut.
2. Pemanfaatan jalur pedestrian oleh pedagang kaki lima, kegiatan ini sama dengan mengambil hak pejalan kaki yang dapat berdampak terhadap kemacetnya arus lalu lintas.
3. Pemanfaatan trotoar sebagai tempat pemberhentian ojek *online* dan tempat nongkrong penjemput karyawan mall, juga menghambat arus lalu lintas pengguna jalan. Hal ini dikarenakan penumpukan kendaraan parkir yang menghambat kendaraan yang melintasi koridor jalan tersebut.

Gambar 3. [A] Pengaturan Arus Lalu Lintas Oleh Oknum; [B] Penggunaan Pedestrian Sebagai Tempat Pedagang Kaki Lima; [C] Pemanfaatan Pedestrian Sebagai Pemberhentian Kendaraan Bermotor

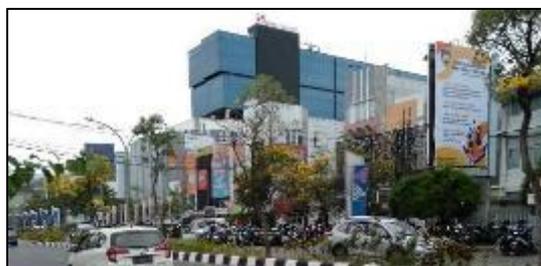
Gambar 11. Penggunaan lahan area komersil (sesuai)

Hasil tersebut didapat karena sebagian besar elemen penggunaan lahan dan pembagian zonasinya yang ada di Koridor Jalan Cipto Mangunkusumo sudah sesuai dengan RTRW Kota Cirebon seperti halnya penggunaan lahan komersial yang ada di koridor jalan tersebut.

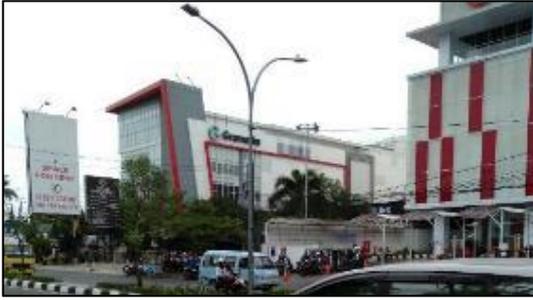
Gambar 12. Bentuk dan massa bangunan di Koridor Jalan Cipto Mangunkusumo Cirebon (sesuai)

Hasil tersebut didapat karena sebagian besar elemen bentuk dan massa bangunan yang ada di Koridor Jalan Cipto Mangunkusumo sudah sesuai dengan aturan regulasi RTRW Kota Cirebon seperti halnya KDB, KLB, GSP, GSB dan sejenisnya. Adapun pada bentuk atau tampilan secara estetika bangunan pada kawasan koridor tersebut juga sudah menarik karena koridor jalan tersebut merupakan jalan alternatif utama Kota Cirebon sehingga pengguna lahan yang ada disitu sebagian besar merencanakan bentuk dan massanya dengan baik.

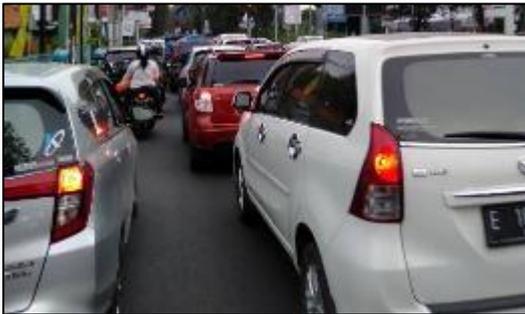
Gambar 13. Kepadatan sirkulasi di Koridor Jalan Cipto Mangunkusumo Cirebon (kurang baik)

Hasil tersebut didapat karena semakin meningkatnya masyarakat yang beraktivitas maupun melewati Koridor Jalan Cipto Mangunkusumo, meningkat pula kepadatan sirkulasi maupun area parkir pada koridor jalan tersebut. Oleh karenanya perlu penanganan khusus terhadap penataan area parkir dan sirkulasi di koridor jalan tersebut.

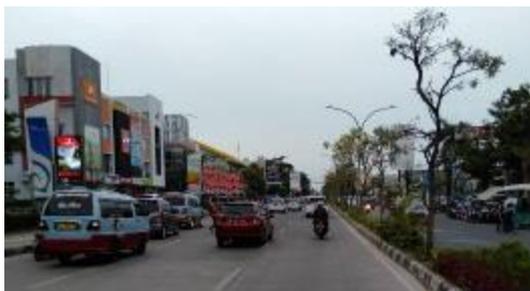
Gambar 14. Ruang terbuka di Koridor Jalan Cipto Mangunkusumo Cirebon (kurang baik)
Sumber : Hasil Survei 2019

Hasil tersebut didapat karena ketersediaan ruang publik seperti taman, halaman dan sejenisnya di Koridor Jalan Cipto Mangunkusumo belum tersedia secara memadai untuk memenuhi kebutuhan ruang publik yang semakin meningkat. Pada sisi lain koridor jalan tersebut merupakan jalan utama Kota Cirebon yang mempunyai potensi untuk meningkatkan kemajuan kota.

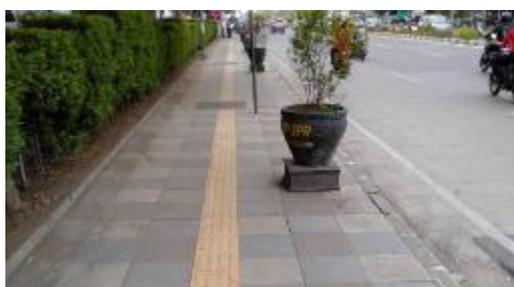
Gambar 15. Jalur Pejalan Kaki yang Sudah Diperbaiki (sudah baik)
Sumber : Hasil Survei 2019

Saat ini kondisi jalur pejalan kaki sudah baik karena telah direnovasi pada tahun 2018. Jalur pejalan kaki sudah dilengkapi dengan jalur khusus untuk penyandang tuna netra.

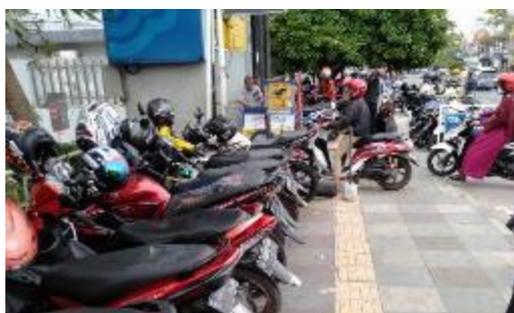
Akan tetapi pada bagian tertentu kondisi jalur pejalan kaki masih ada yang belum maksimal seperti halnya jalur penggunaan jalur pejalan kaki untuk parkir kendaraan, tempat PKL. Bahkan di bagian tertentu yaitu di timur jalan masih ada beberapa jalur pejalan kaki yang rusak. Kondisi ini perlu mendapatkan perhatian guna untuk memaksimalkan kenyamanan masyarakat yang beraktivitas pada koridor jalan tersebut.

Gambar 16. Jalur Pejalan Kaki yang Digunakan Untuk Parkir Kendaraan (belum baik)
Sumber : Hasil Survei 2019

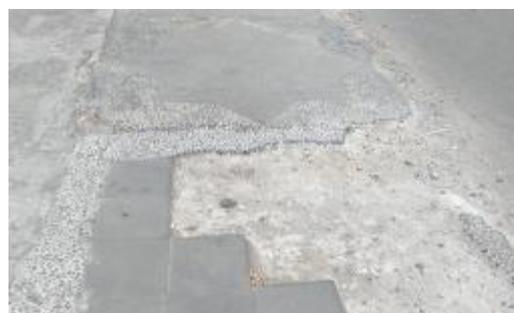
Gambar 17. Jalur Pejalan Kaki yang Masih Rusak (belum baik)
Sumber : Hasil Analisis 2019

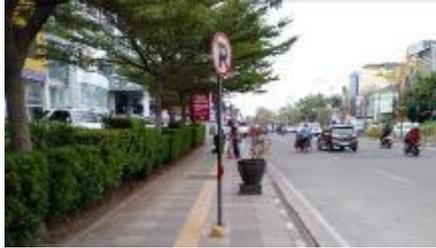
Gambar 18. Papan Penanda Rambu Jalan (sudah baik)

Hasil tersebut didapatkan karena Jalan Cipto Mangunkusumo merupakan jalan alteri kota sehingga perletakkan dan keberadaan penanda jalan sangat diutamakan. Tetapi penataan penanda untuk tujuan komersial dan publikasi seperti baliho iklan di beberapa sudut tertentu masih bertumpukan dan belum tertata rapi.

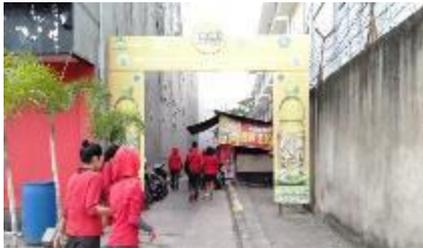
Gambar 19. Area lokasi khusus PKL (sudah baik)

Hasil tersebut didapat karena ketersediaan area aktivitas pendukung kegiatan yang ada di Jalan Cipto Mangunkusumo belum tersedia secara jelas, seperti ruang terbuka khusus kegiatan. Akan tetapi ketersediaan area atau lokasi untuk untuk PKL sudah tersedia dengan baik.

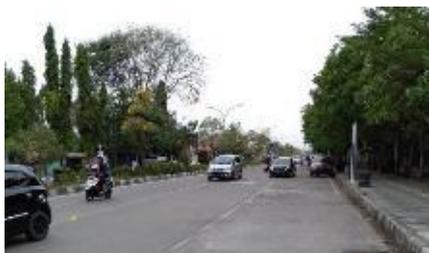
Gambar 20. Preservasi di Koridor Jalan Jalan Cipto Mangunkusumo (sudah baik)

Hasil tersebut didapat karena preservasi yang ada di Koridor Jalan Cipto Mangunkusumo sudah baik, seperti perawatan terhadap area publik dan beberapa elemen pembentuk kota yang ada di koridor jalan tersebut.
