Evaluasi Pelestarian Arsitektur Museum Bahari Jakarta

Gregorius Vincent Sugian¹, Alwin Suryono Sombu²

^{1,2} Program Studi Arsitektur, Fakultas Teknik, Universitas Katolik Parahyangan

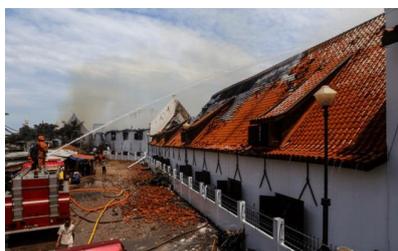
Gambar 3. Kebakaran di Museum Bahari

Pada tahun 2018, terjadi suatu tragedi sejarah di mana Museum Bahari mengalami kebakaran yang menghanguskan sepertiga area bangunan termasuk berbagai macam koleksi miniatur model dan alat-alat navigasi laut yang dipajang di dalamnya (lihat Gambar 3). Penyebab kebakaran diduga berasal dari adanya konsleting listrik yang terjadi di massa sisi Barat. Bangunan ini kemudian dilestarikan kembali dan direkonstruksi kembali ke kondisi semula.

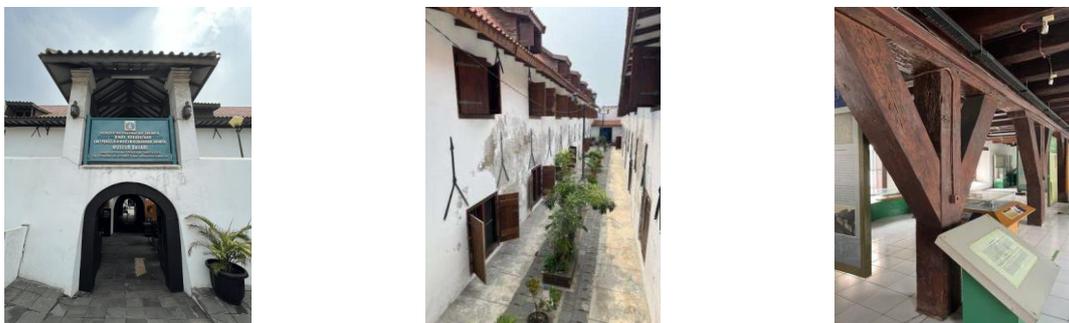
Nilai arsitektural tercerminkan pada bangunan ini sebagai bangunan gaya arsitektur kolonial Belanda yang ditandai dengan proporsi badan yang lebih besar dibandingkan atap, teritis yang pendek, dormer pada atap, serta masih terlihatnya sistem-sistem struktur yang terinspirasi dari gaya Neo Klasik Romawi dan Yunani kuno (lihat Gambar 4).

Nilai ilmiah juga tercerminkan pada bangunan ini yang dapat dilihat dari teknik sambungan struktur tiang kayu penyangga. Sambungan antara kayu-kayu yang berukuran besar ini tidak terlihat menggunakan paku. Selain itu, terdapat juga penggunaan teknologi angkur pada dinding yang mengikat balok-balok penyangga agar lebih tahan guncangan.

Gambar 4. Nilai Arsitektural: Cerminan Arsitektur Kolonial Museum Bahari (kiri), Angkur Baja Pengikat pada Selubung (tengah), Tiang-tiang Penyangga Kayu Museum Bahari (kanan)
Sumber : Dokumentasi pribadi, 2022

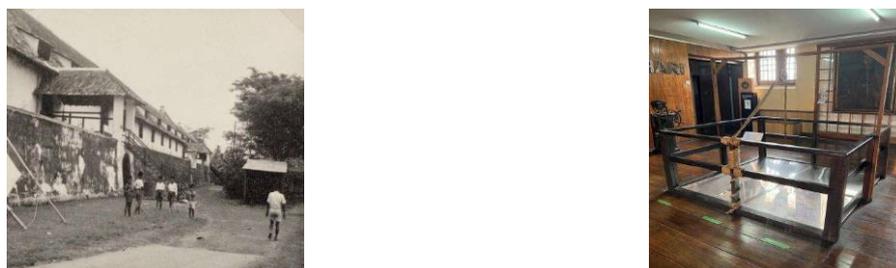
Nilai fungsional/ kegunaan bangunan ini terbagi menjadi dua, yaitu nilai fungsional masa lampau dan nilai fungsional masa kini (lihat Gambar 5). Pada masa lampau, bangunan ini digunakan sebagai

gudang rempah VOC, benteng *bastion* yang memanjang di sisi depan berfungsi sebagai tempat berjaga tentara VOC, dan Kali Ciliwung di depannya menjadi akses transportasi perahu rempah menuju gudang. Pada masa kini, massa bangunan digunakan sebagai museum yang memamerkan benda kebaharian, dinding *bastion* sudah tidak lagi digunakan, dan Kali Ciliwung di area depan sudah tertutup pagar tidak dapat diakses lagi oleh perahu.

Gambar 5. Nilai Fungsional: Suasana Museum Bahari pada Masa Lalu yang Menjadi Gudang Rempah (kiri), Katrol Pengangkut Rempah-Rempah dalam Museum Bahari (kanan)
Sumber : universiteitleiden.nl, diunduh tanggal 12/10/2022 (kiri), Dokumentasi pribadi, 2022 (kanan)

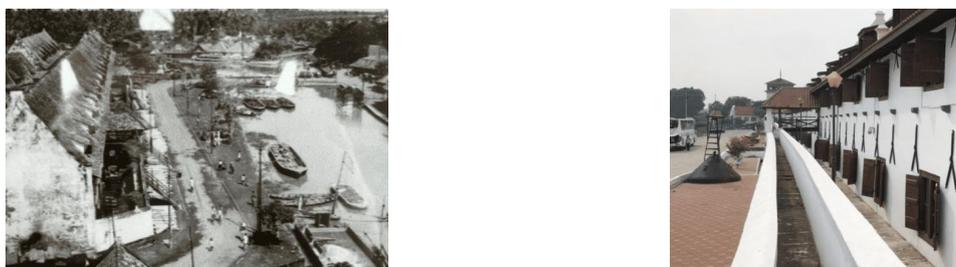
Nilai lanskap bangunan ini dapat dilihat dari adanya benteng *bastion* yang memanjang di sisi depan bangunan sebagai area berjaga tentara VOC dan Kali Ciliwung di depannya yang merupakan akses masuk perahu-perahu yang membawa rempah (lihat Gambar 6).

Gambar 6. Nilai Lanskap: Kali Ciliwung yang Menjadi Bagian dari Elemen Lanskap Bangunan (kiri), Dinding Benteng Bastion di Depan Museum Bahari (kanan)
Sumber : Dokumentasi pribadi, 2022 (kiri), pinterest.com, diunduh tanggal 12/10/2022 (kanan)

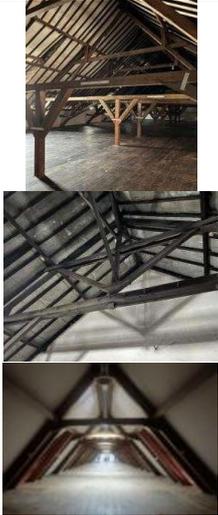
Rangka atap (lihat Gambar 30)

<p style="text-align: center;">Gambar 30. Rangka Atap Sumber : Dokumentasi pribadi, 2022</p>	<p>Rangka atap memiliki 3 jenis kondisi yang berbeda.</p> <p>Struktur rangka atap 1 menyerupai kondisi orisinal masa lampau dengan material yang sama.</p> <p>Struktur rangka atap 2 berbeda dengan kondisi orisinal.</p> <p>Struktur rangka atap 3 sesuai kondisi orisinal dengan material baru modern.</p>	<p>Tindakan preventif Struktur rangka 1 diduga hasil restorasi, dan masih dalam kondisi baik.</p> <p>Tindakan restorasi Struktur rangka 2 berbeda dengan aslinya, perlu dikembalikan ke kondisi semula.</p> <p>Tindakan preventif Struktur rangka 3 merupakan hasil dari rekonstruksi, dan masih dalam kondisi baik.</p>
<i>Dormer</i> pada atap (lihat Gambar 31)
