Mitigasi Bencana Gempa di SMKN 1 Cisarua Bandung Barat

Juarni Anita¹, Indra Noer Hamdhan², Bambang Subekti³, Euneke Widyaningsih⁴,
Ardi Setiadi Chaniago⁵, Muhammad Nibraas Naazhir⁶, Zuhroh Navisah⁷

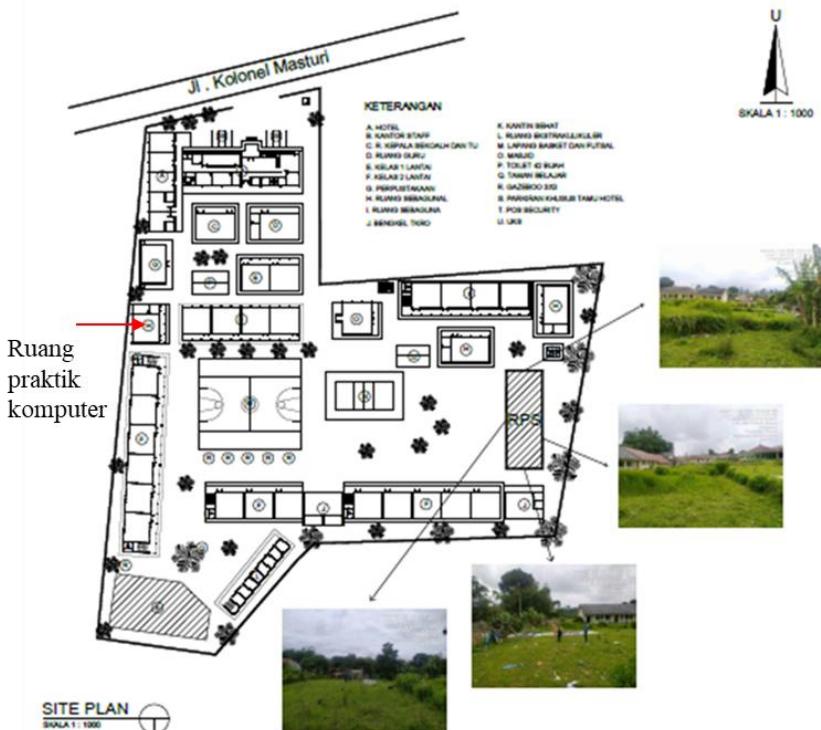
Gambar 6. Site Plan Sekolah
(Sumber: SMKN 1 Cisarua)

Lokasi ruang praktik komputer yang mengalami kerusakan berada di sisi barat sekolah.

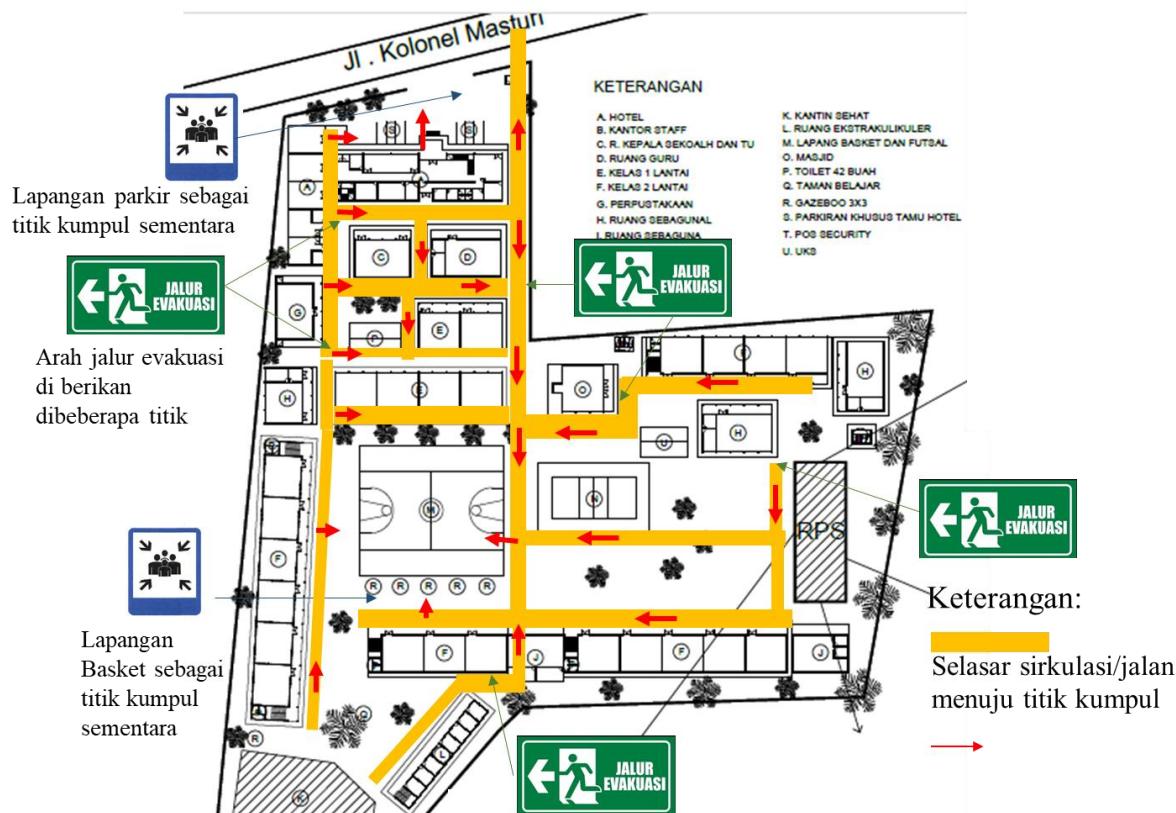
Gambar 11. Peta Evakuasi di SMKN 1 Cisarua (Hasil PKM)

Hasil PKM yang terkait mitigasi adalah peta evakuasi (Gambar 11). Peta ini hasil diskusi dengan pihak sekolah dengan lapangan basket sebagai titik kumpul sementara, juga lapangan parkir depan. Jalur evakuasi melalui selasar di antara bangunan menuju titik kumpul.
