Evaluasi Kelayakan Struktur Gedung SDN Cipageran Mandiri 1 Kota Cimahi Jawa Barat

MUCHTAR¹, RIAWAN GUNADI¹, IRA PUSPITASARI^{1*},
MUHAMAD IRFAN NURDIN¹, AMIRAH ZAKIYAH¹,
MOCH. IMAM MUFLIH¹

¹Politeknik Negeri Bandung, Bandung, Indonesia
*Corresponding email: ira.puspitasari@polban.ac.id

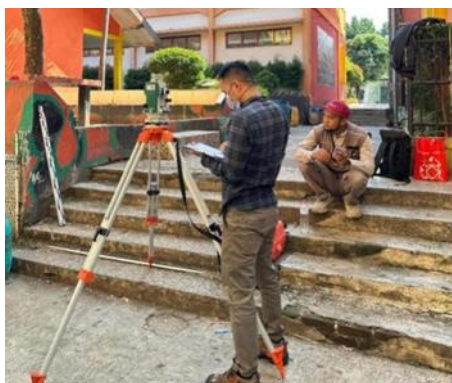
Gambar 4. Kegiatan pengukuran *verticality* bangunan eksisting pada salah satu kolom menggunakan teodolit di SDN Cipageran Mandiri 1, Kecamatan Cimahi Utara, Kota Cimahi

Berdasarkan hasil pengecekan *verticality*, dapat diketahui bahwa pada kedua arah pengukuran, yaitu arah memanjang dan melintang bangunan, nilai *verticality* pada lantai 2 dan lantai 3 tidak memenuhi standar *verticality* karena nilainya di atas nilai ambang batas standar yang ditentukan. Berikut adalah hasil koreksi pada gambar *as-built drawing* seperti yang terlihat pada **Gambar 5**.
