# **Analisis Kegagalan Tanah pada Timbunan *Corrugated Metal Plate (CMP)***

**RICKY FERRO SIAGIAN, YUKI ACHMAD YAKIN**

Jurusan Teknik Sipil, Institut Teknologi Nasional, Bandung  
Email: rickyferrosiagian@gmail.com

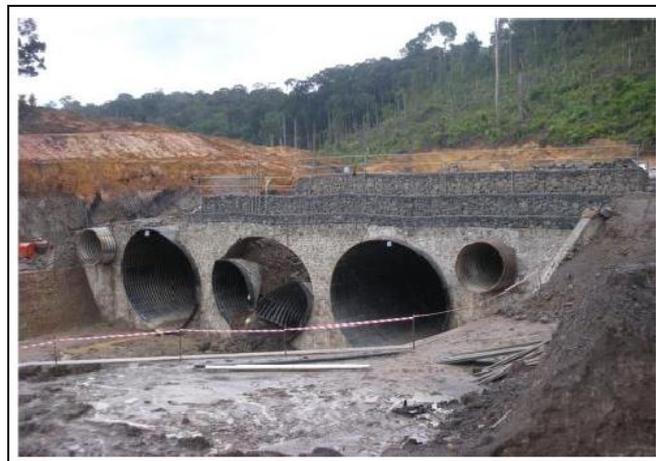
**Gambar 2. Lokasi jembatan Murung Raya**

Namun pada proses pengerjaan konstruksi jembatan dilaksanakan, terjadi kerusakan pada salah satu material *Corrugated Steel* akibat penggalian seperti yang tertera pada **Gambar 2** dan **Gambar 3**. Untuk menanggulangi kerusakan tersebut, dilakukan penggalian untuk menganalisa kerusakan yang terjadi. Akan tetapi pemilihan metode yang kurang tepat berdampak pada kegagalan material *Corrugated Steel* yang lainnya. Fenomena ini disebabkan oleh beban yang dipikul menghasilkan distribusi tegangan yang tidak merata sehingga mengakibatkan *over stressing* pada material *Corrugated* yang kemudian menyebabkan perubahan bentuk (*fail*) pada material *Corrugated*, dan penimbunan tanah yang tidak sesuai dengan metode pelaksanaan yang telah direncanakan.
