Perkuatan Elemen Struktur Akibat Perubahan Fungsi Bangunan

PRISKILA ULI FRANSISKA SIMARMATA, NUR LAELI HAJATI

Jurusan Teknik Sipil, Institut Teknologi Nasional, Bandung
Email: priskilauli@yahoo.com

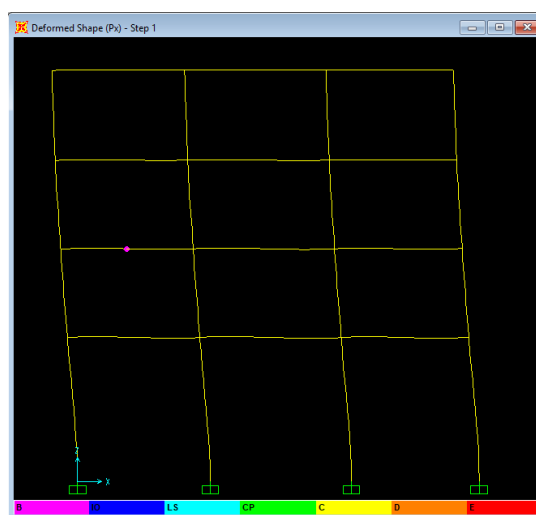
Gambar 6. Sendi plastis terjadi di balok

Gambar 6 menunjukkan bahwa sendi plastis terjadi di daerah ujung balok terlebih dahulu. Warna sendi plastis tersebut adalah ungu, menunjukkan bahwa taraf kerusakan struktur masih berada pada level *B to IO*, dengan demikian elemen struktur dan non struktur masih elastis dan berfungsi dengan baik.

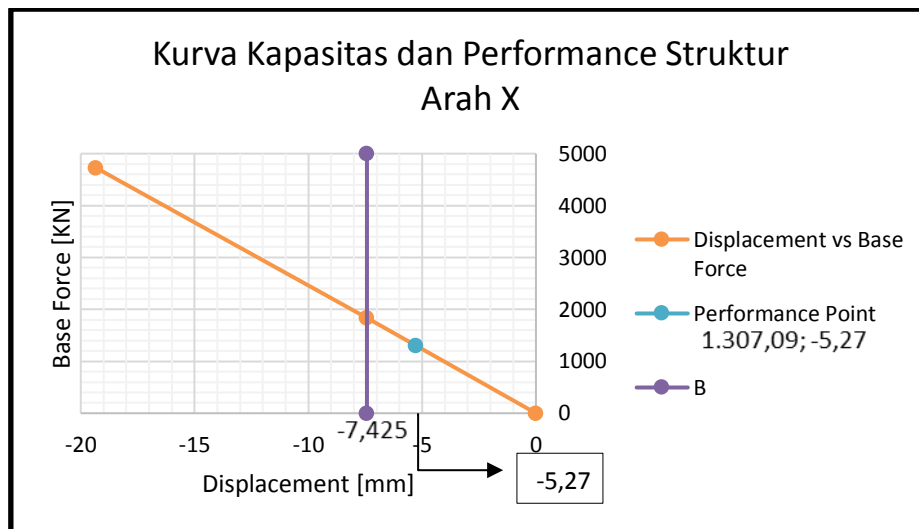
Gambar 7. Kurva kapasitas & kinerja struktur arah X

$$\text{Daktilitas struktur arah } X = \frac{-7,425}{-5,273} = 1,408$$

Hubungan antara kurva kapasitas dengan *performance point* struktur ditunjukkan oleh **Gambar 7** dan **Gambar 8**.

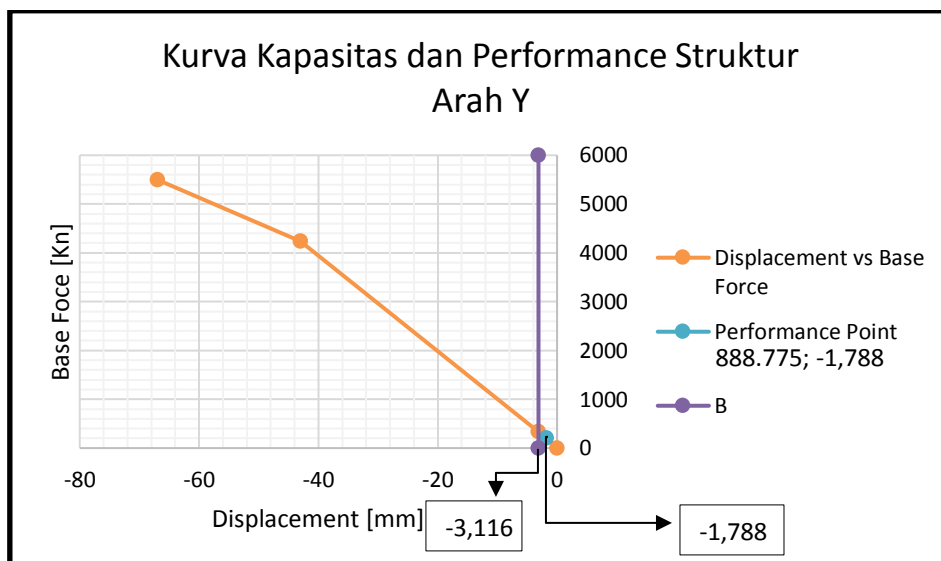
Gambar 8. Kurva kapasitas & kinerja struktur arah Y

$$\text{Daktilitas struktur arah } Y = \frac{-3,116}{-1,788} = 1,752$$
