Adaptasi Bentuk dan Fungsi secara Pragmatis pada Hunian Kampung

DEWI PARLIANA

Jurusan Teknik Arsitektur Institut Teknologi Nasional
Email : dewiparlina@yahoo.com

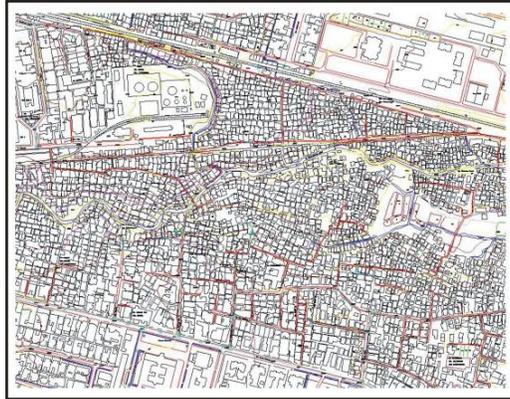
Gambar 1 Peta Kampung Batununggal sebelum terbelah Jalan Laswi

Gambar 1 adalah Peta Kelurahan Samoja dan Kelurahan Cibangkong Kecamatan Batununggal sebelum terkena intervensi pembangunan Jalan Lingkaran Selatan (Laswi) pada tahun 1987. Kampung yang sangat padat ini diapit oleh Jalan Gatot Soebroto dan Jalan Ahmad Yani. Di Kelurahan Samoja terdapat lima RW yang terkena pembangunan jalan baru, yaitu RW 04, RW 05, RW 06, RW 07, dan RW 11 sedangkan di Kelurahan Cibangkong hanya satu RW.

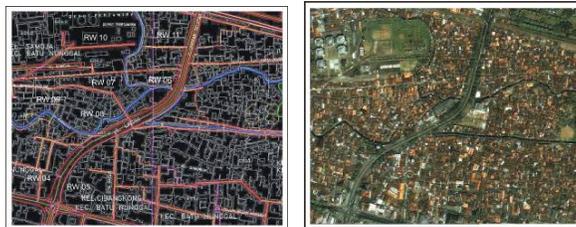
Gambar 2 Peta garis dan foto udara Kampung Batununggal setelah terpotong Jalan Laswi

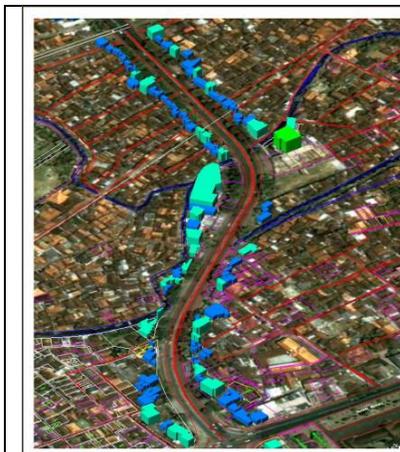
Gambar 3 Foto udara tiga dimensi koridor Jalan Laswi

Koridor Laswi adalah koridor yang bentuknya paling melengkung (bentuk S), di antara koridor lainnya di Jalan Lingkar Selatan. Dengan bentuk lengkung, Jalan Laswi memotong hunian kampung yang padat, dengan ukuran kapling yang kecil-kecil. Kapling yang berfungsi tetap sebagai hunian, dan berbentuk segitiga dan segiempat tidak beraturan, paling banyak ditemukan di Jalan Laswi ini. Status lahan yang pada umumnya sewa kepada PT. KAI dan Pemkot mengakibatkan setiap kapling diadaptasi secara pragmatis dengan bentuk bangunan mengikuti bentuk kapling yang tersisa, tata bangunan yang dihasilkan pada koridor menjadi tidak teratur dan tumpang tindih. Koridor Laswi membentuk koridor yang tidak tertata dengan baik, bangunan-bangunan miring terbentuk pada kapling-kapling kecil berbentuk tidak beraturan berfungsi sebagai hunian. Kepadatan sangat tinggi, dan bangunan diadaptasi pada kapling kecil tanpa sisa ruang.

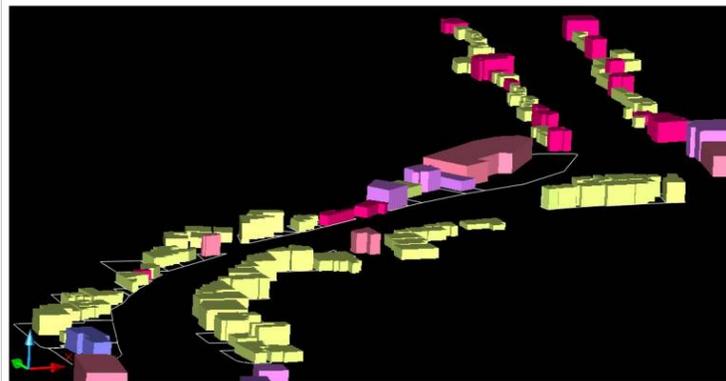
Gambar 4 Bentuk tiga dimensi massa bangunan koridor Jalan Laswi

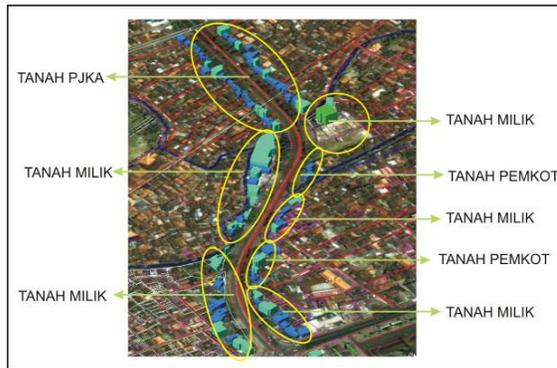
Gambar 5 Kelompok kepemilikan tanah

Pada Jalan Laswi ini terdapat 3 status kepemilikan tanah, yaitu tanah hak milik KAI, tanah hak milik Pemkot, dan tanah hak milik pribadi (tanah adat). Melalui ketiga status tanah tersebut kemudian dilihat bagaimana adaptasi yang dilakukan penghuni pada fisik bangunan yang dipengaruhi oleh transformasi bentuk tapak, kemudian adaptasi yang dilakukan karena perubahan fungsi (penambahan dan pengurangan), dan adaptasi yang dilakukan secara pragmatis karena keterbatasan ekonomi.

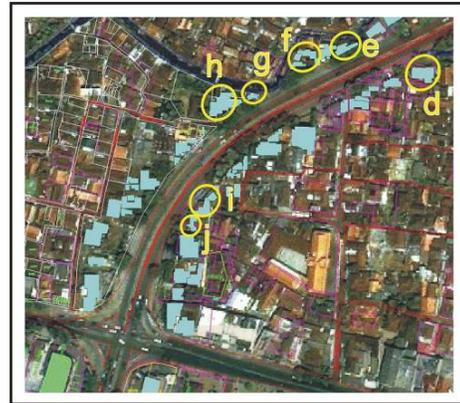
Gambar 6 Lokasi kasus-kasus adaptasi

Segmen Jalan Laswi dibagi 2 yaitu segmen utara yang pada umumnya status tanahnya milik KAI, dan segmen selatan yang status tanahnya campur yaitu hak milik dan milik Pemkot. Pada segmen utara kerusakan akibat intervensi pembangunan jalan tidak terlalu berat, bentuk jalan yang relatif lurus membelah dan memotong kapling-kapling menjadi bentuk-bentuk segiempat lagi. Akan tetapi pada segmen selatan, kerusakan yang terjadi akibat dari intervensi pembangunan jalan sangat besar. Hal ini disebabkan oleh bentuk jalan yang melengkung, sehingga membelah dan memotong kapling-kapling yang ada menjadi bentuk-bentuk yang tidak beraturan.

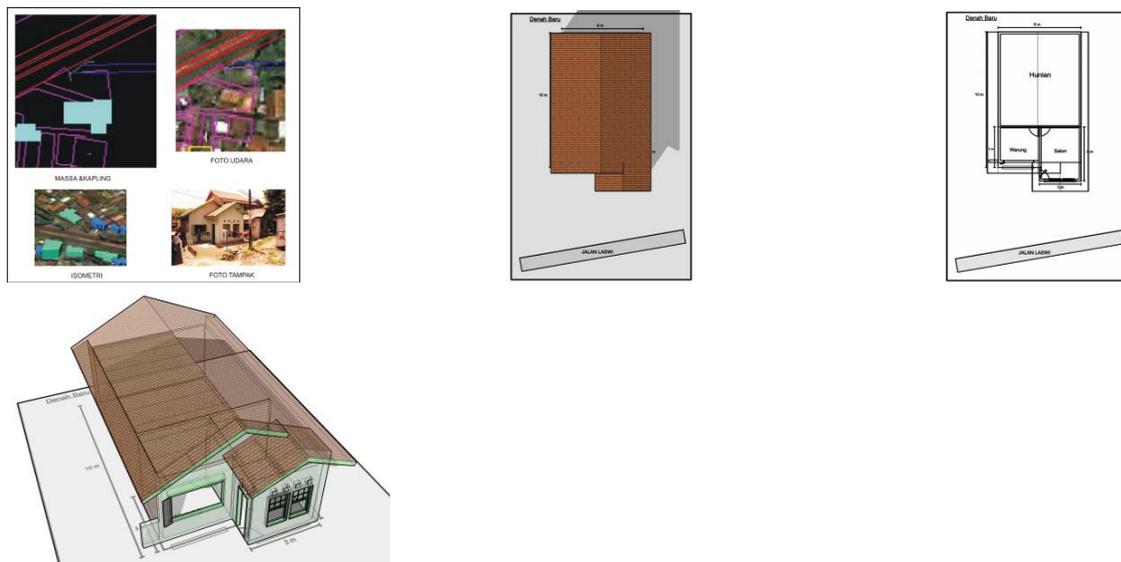
Gambar 7 Kasus adaptasi 1

a. Bangunan rumah tinggal, warung dan salon (d)

Pemilik bangunan adalah Ibu Iyah yang merupakan penghuni lama sejak tahun 1960, dengan status tanah adalah hak milik, bangunan yang lama telah habis terkena dampak intervensi pembangunan jalan. Bangunan ini adalah bangunan baru yang selesai dibangun tahun 1990, sampai tahun 2006 telah berhasil menyelesaikan seluruh pembangunan dengan proses modifikasi yang terus menerus. Sejak dibangun kembali pada tahun 1990, sudah mengalami penambahan fungsi beberapa kali, di antaranya adalah warung, salon.

Orientasi muka bangunan pada awalnya adalah menghadap ke timur, setelah dibangun Jalan Laswi kemudian menghadap ke barat. Perubahan bentuk kapling tidak drastis, karena kapling hanya terpotong lurus pada bagian belakangnya. Penyelesaian tata bangunan pada kapling cukup baik, dan tidak melanggar GSB yang telah ditentukan. Luas kapling awal adalah 120 m², kemudian menjadi 60 m², KDB melebihi ketentuan yaitu sekitar 80%, sedangkan ketinggian bangunan 1 lantai.

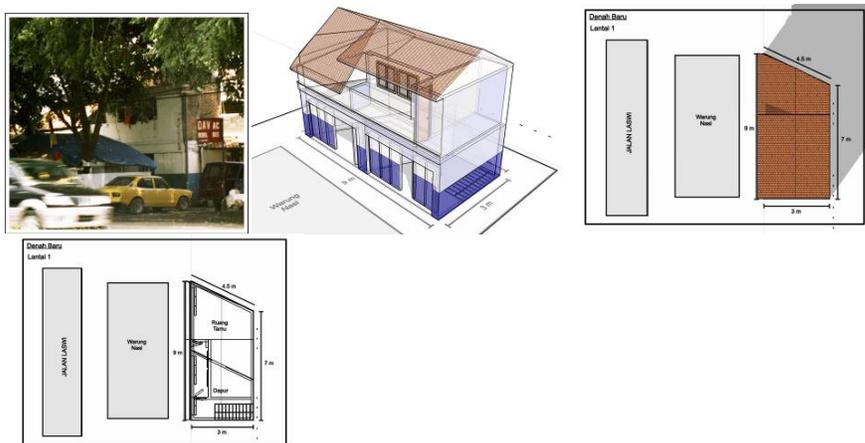
Gambar 8 Kasus adaptasi 2

b. Bangunan rumah tinggal dan warung nasi.

Pemilik bangunan adalah Bapak Misran yang merupakan penghuni lama sejak tahun 1968, dengan status tanah milik Pemkot. Panjang kapling pada awal adalah 20 meter, kemudian akibat dampak intervensi pembangunan jalan menjadi 3 meter dengan lebar kapling 7 meter. Dengan sisa kapling yang berbentuk jajaran genjang, Bapak Misran membangun ke arah vertikal menjadi 2 lantai, dimana lantai 1 untuk ruang tamu dan dapur, dan lantai 2 berfungsi sebagai ruang tidur. Untuk mempertahankan fungsi awalnya yaitu rumah tinggal dan warung nasi, kemudian dibangun warung nasi nonpermanen pada ruang *setback* bangunan di pinggir Jalan Laswi ini. Penyelesaian yang pragmatis adalah solusi yang tidak dapat dihindari karena keterbatasan dana dan lahan.

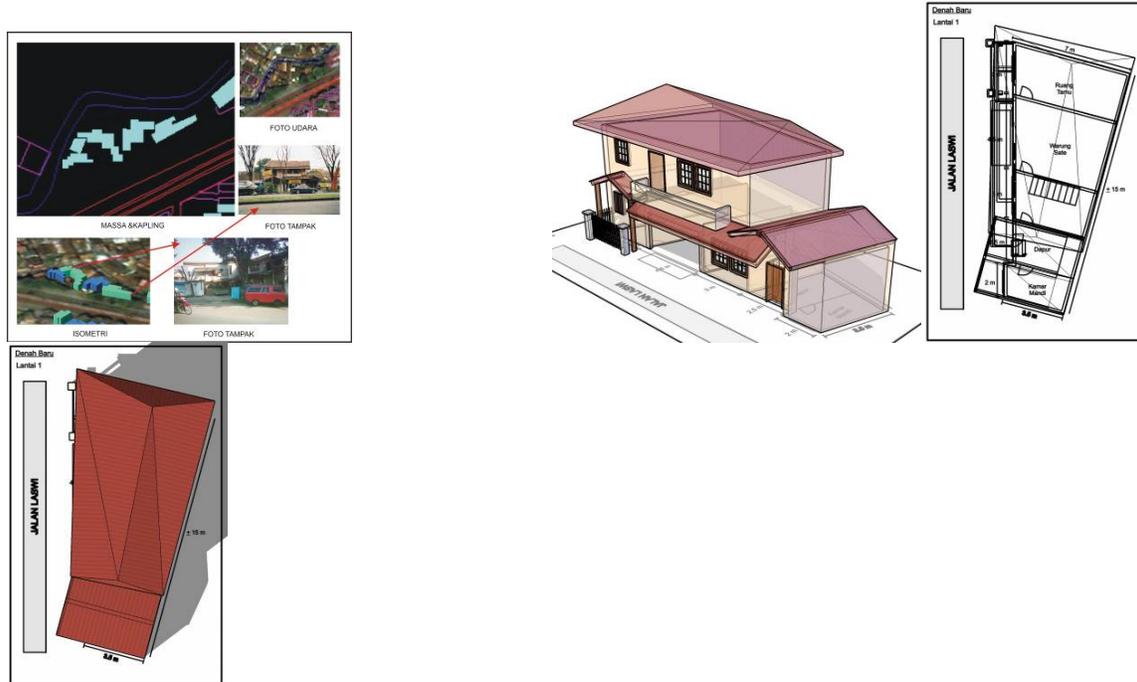
Gambar 9 Kasus adaptasi 3

c. Bangunan rumah tinggal dan warung sate (e)

Bentuk awal kapling adalah segiempat, setelah terpotong dari samping, bentuknya menjadi segiempat panjang terpancung. Rumah milik Bapak Komarudin ini sudah ditempati sejak tahun 1967, tadinya merupakan bangunan dari kayu, yang berfungsi sebagai rumah tinggal dan warung sate, dan setelah ada intervensi pembangunan Jalan Lingkar Selatan tetap menjadi rumah tinggal dan warung sate. Ganti rugi yang diperoleh dari pemerintah pada waktu itu (tahun 1985) adalah sebesar 16.000 rupiah per meter persegi. Orientasi muka bangunan pada awalnya ke arah timur laut, dan kemudian ke arah tenggara menghadap Jalan Laswi.

Adaptasi bangunan yang telah dilakukan oleh penghuni meliputi struktur, kulit bangunan, utilitas, dan interior. Bahan bangunan mengalami perubahan, dari dinding kayu menjadi dinding bata, dengan atap dari genteng. Bentuk yang berubah menjadi miring mengakibatkan adanya kesulitan dalam penyelesaian atap, yang lalu diselesaikan dengan cara yang unik seperti terlihat pada Gambar 9.

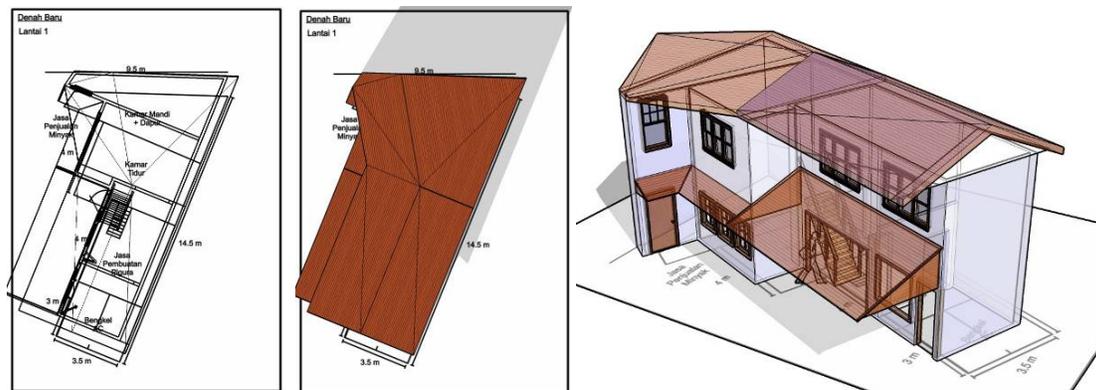
Gambar 10 Kasus adaptasi 4

d. Bangunan rumah tinggal dan toko pigura (f)

Bentuk awal kapling rumah Bapak Kundang ini adalah segiempat, dan setelah terpotong, menjadi berbentuk segiempat terpancung. Status tanah adalah hak milik, dan merupakan penghuni pertama sejak tahun 1945. Bangunan lama berbentuk segiempat berfungsi sebagai rumah tinggal, dan tidak mengalami pemotongan, bentuk bangunan sekarang berbentuk L, dengan fungsi tambahan yaitu toko pigura, depot minyak tanah, dan satu ruangan disewakan sebagai bengkel AC. Satu massa bangunan berfungsi sebagai hunian, dengan lantai 1 berfungsi sebagai dapur dan kamar mandi, dan lantai 2 berfungsi sebagai ruang tidur. Dengan bentuk bangunan L, maka masih tersedia ruang halaman depan di bagian muka bangunan, yang berfungsi sebagai tempat duduk-duduk konsumen toko pigura, dan konsumen bengkel AC mobil.

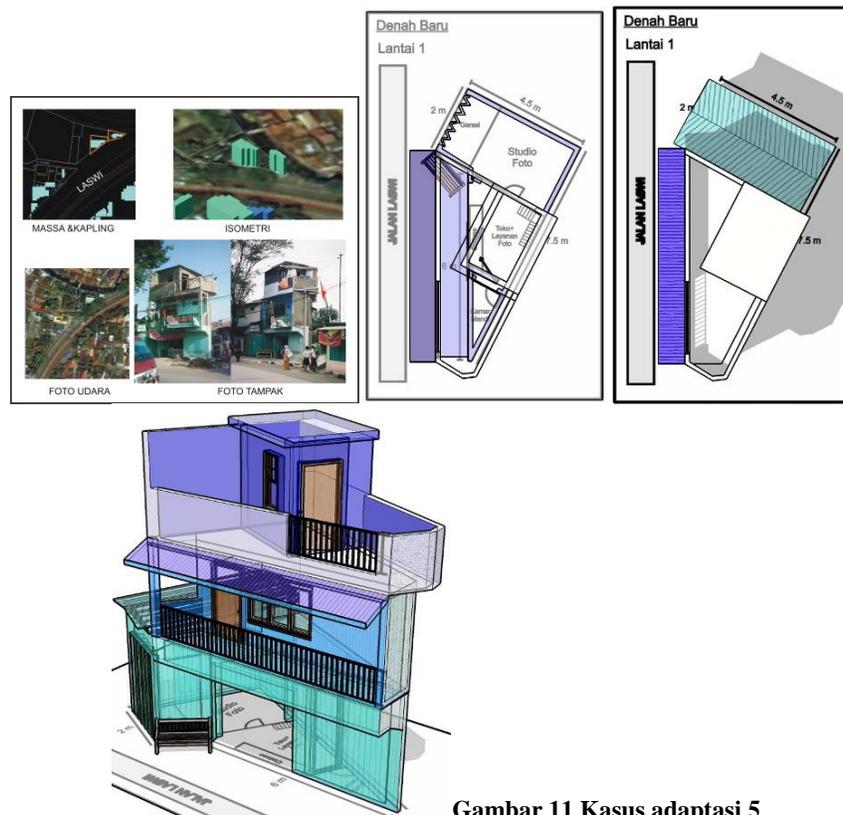
Gambar 11 Kasus adaptasi 5

e. Bangunan rumah tinggal dan studio foto (g)

Hasil wawancara dengan warga memperlihatkan bahwa kapling-kapling segitiga seperti ini sebetulnya milik Pemkot yang tidak dialihkan kepada pihak manapun, artinya bahwa pemiliknya adalah Pemkot. Pada saat pembebasan lahan, kapling-kapling ini berstatus sisa dan sudah diberi ganti rugi (dibeli). Dengan bentuk segitiga seperti ini Pemkot membiarkannya menjadi ruang terbuka, dan tidak dianjurkan untuk dibangun. Akan tetapi selang beberapa waktu kemudian, tiba-tiba ada pihak yang mengaku pemilik tanah tersebut, dan kemudian membangun bangunan segitiga ini. Tahap pertama dibangun satu lantai, kemudian 2 lantai, dan kemudian sekarang menjadi 3 lantai. Lantai pertama adalah *counter* foto, WC dan studio yang berbeda ketinggian, lantai 2 adalah ruang tidur, dan lantai ke 3 adalah dapur dan kamar mandi. Bangunan ini letaknya sangat strategis, dalam artian ia berada pada kelokan jalan, sehingga dari arah berlawanan sangat terlihat jelas.

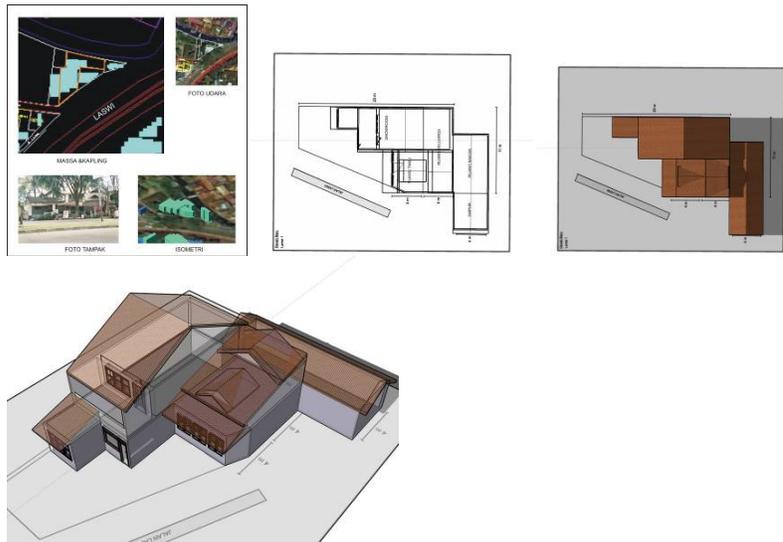
Gambar 12 Kasus adaptasi 6

f. Bangunan rumah tinggal dan jual beli mobil (h)

Bentuk awal kapling rumah Bapak Amir ini adalah L, dan kemudian setelah terpotong tetap berbentuk L yang terpancung. Merupakan penghuni pertama sejak tahun 1972, dengan status tanah hak milik. Orientasi muka bangunan ini tetap menuju arah selatan. Kapling ini telah mengalami 4 kali intervensi, yang mengakibatkan makin berkurangnya luas kapling, yaitu pertama dengan dibangunnya jalan gang di muka bangunan, sebagai prakarsa dari masyarakat RW tersebut; yang kedua adalah adanya program Prokasih pada sungai di bagian belakang kapling; yang ketiga adalah adanya intervensi pembangunan Jalan Lingkar Selatan yang memotong sebanyak 5 meter bagian muka kapling secara miring; dan yang keempat adalah adanya pelebaran gang sebagai proyek KIP dengan dibangunnya drainase dan pengaspalan gang di muka rumah.

Adaptasi bangunan yang telah dilakukan adalah antara lain struktur keseluruhan, yang disebabkan oleh kenaikan permukaan jalan 1 meter, sehingga menyebabkan bangunan ini tenggelam, dan akibatnya

harus meningkatkan permukaan lantai dan mengubah keseluruhan strukturnya. Lantai lama berada di bagian belakang bangunan, dengan halaman belakang berada 1 meter di bawah permukaan jalan. Jumlah lantai awal adalah 1 lantai, kemudian mengalami ekspansi vertikal menjadi 2 lantai. Fungsi awal bangunan adalah rumah tinggal sedangkan fungsi sekarang adalah rumah tinggal yang ditempatkan di lantai 2, dan tempat jual beli mobil, serta agen *voucher* di lantai 1.

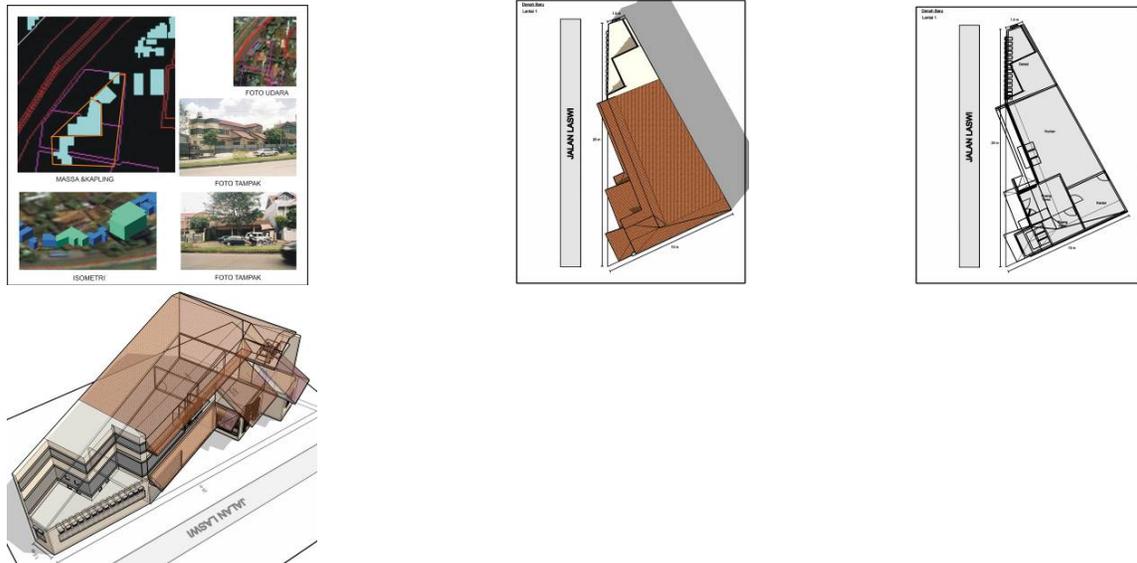
Gambar 13 Kasus adaptasi 7

g. Bangunan Rumah Tinggal (i)

Bentuk awal kapling adalah segiempat (jajaran genjang), kemudian setelah terpotong menjadi berbentuk segitiga. Fungsi awal adalah rumah tinggal, fungsi kemudian tetap rumah tinggal ditambah dengan kantor konsultan hukum. Jumlah lantai awal satu lantai, kemudian menjadi 2 lantai. Adaptasi bangunan yang dilakukan oleh pemilik ke 4 ini meliputi struktur, kulit, utilitas, dan interior. Perubahan *layout* denah tidak terlalu banyak, karena pemilik sekarang membeli rumah tersebut dalam kondisi seperti ini. Penyelesaian desain bangunan ini sekarang, sesuai dengan konteks bentuk lahan, ada trap yang dirancang di bagian muka bangunan untuk menghindari bentuk segitiga, material yang dipilih juga berkualitas baik, serta warna tanah sesuai dengan bahan genteng.

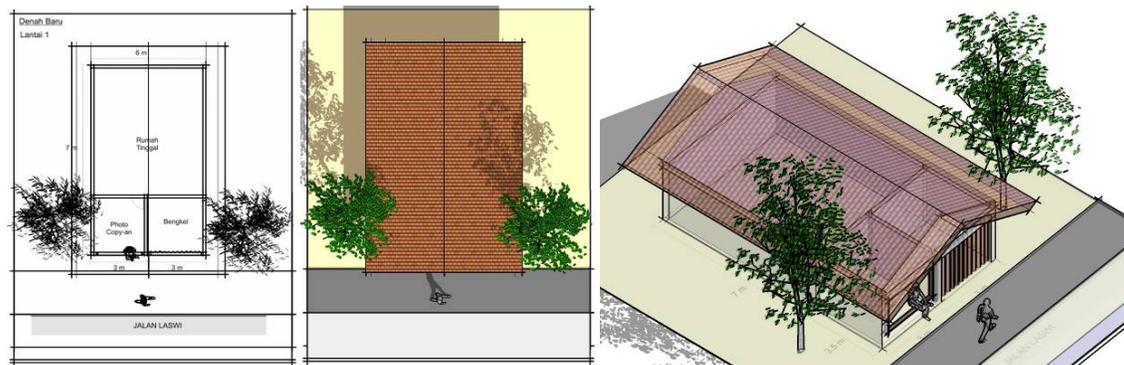
Gambar 14 Kasus adaptasi 8

h. Bangunan jual beli mobil (j)

Bentuk awal kapling adalah segiempat, setelah terpotong tetap segiempat, luasnya berkurang 60% dari luas awal. Fungsi awal adalah rumah tinggal, sekarang menjadi tempat jual beli mobil. *Layout* denah tidak berubah sama sekali, hanya dinding-dinding pemisah dihilangkan untuk mendapatkan ruang yang lebih leluasa untuk menyimpan mobil. Selain itu halaman belakang ditutup dengan atap fiber, dan digabungkan dengan bangunan depan sehingga tidak terdapat halaman belakang.

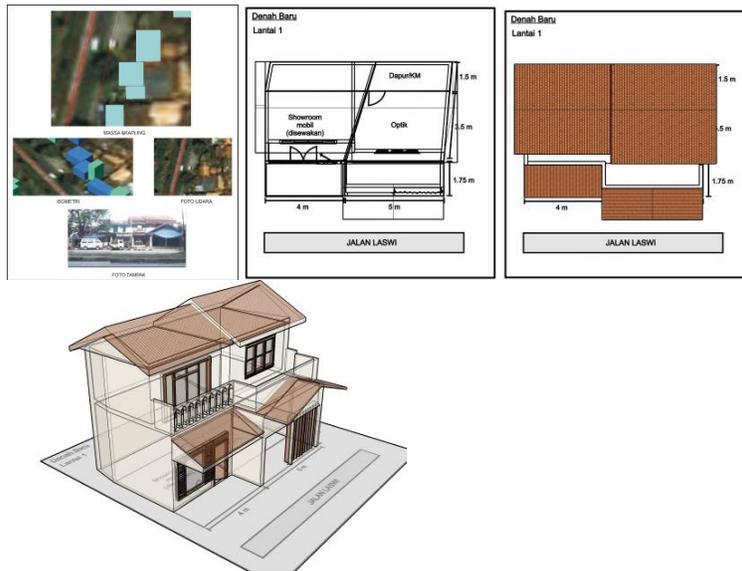
Gambar 15 Kasus adaptasi 9

i. Bangunan rumah tinggal dan optik (a)

Pemilik bangunan ini adalah Ibu Sri yang merupakan penghuni lama sejak tahun 1970, bangunan ini diwariskan oleh orangtuanya secara turun temurun, dengan status tanah milik KAI. Orientasi muka bangunan tidak mengalami perubahan, dan menambah fungsi dengan fungsi komersial yaitu optik dan *showroom* mobil. Akibat intervensi pembangunan jalan, telah kehilangan halaman muka, ruang tamu, dan ruang tidur 1 buah. Dengan luas lahan 7 X 9 meter, bangunan baru ini dibuat 2 bagian yaitu, bagian optik dan bagian *showroom* mobil (disewakan). Ekspansi dilakukan kearah vertikal untuk memperoleh ruang tidur (3 buah) dan ruang tamu.

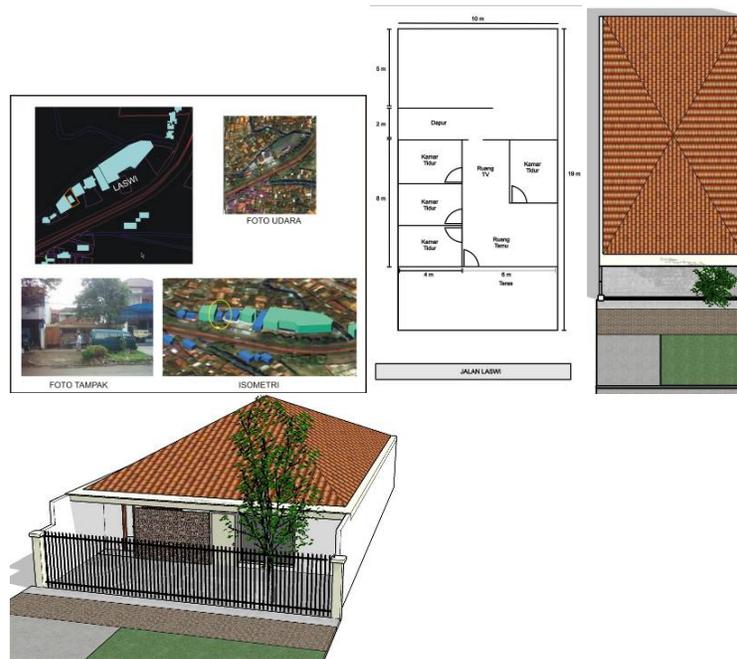
Gambar16 Kasus adaptasi 10

j. Bangunan rumah tinggal (c)

Terdapat 2 bangunan pada Jalan Laswi ini yang sama sekali tidak terkena dampak intervensi pembangunan jalan, baik luas dan bentuk kapling, maupun bentuk bangunan dan fungsinya. Salah satu di antaranya adalah rumah Ibu Rarah yang fungsinya tidak berubah, yaitu tetap fungsi hunian. Dengan bentuk dan fasade bangunan tetap, juga tidak mengalami ekspansi sama sekali. Berada di antara 2 bangunan yang sudah mengalami perubahan fungsi dan fisik, keluarga ini merupakan penghuni lama sejak tahun 1982. Dengan status tanah hak milik, penghuni tidak ada keinginan untuk menambah fungsi seiring dengan lokasinya yang berada di jalan besar.
