“Evaluasi Restorasi Gedung Indonesia Menggugat Terhadap Peraturan Daerah Tentang Bangunan Cagar Budaya”

1. Pirmansyah (Itenas)
2. Dianto Ramadhan (Itenas)
3. Fadli Febriana Putra (Itenas)

Jurusan Teknik Arsitektur – Fakultas Teknik Sipil Dan Perencanaan
Institut Teknologi Nasional
febry039@yahoo.co.id

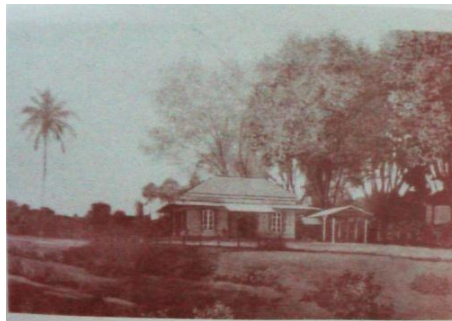
Gambar 7. Gedung Landraad tahun 1907 (Dok.Guyarman, 2003)

- Diperkirakan sejak awal bangunan dibangun untuk Landraad pada tahun 1907,

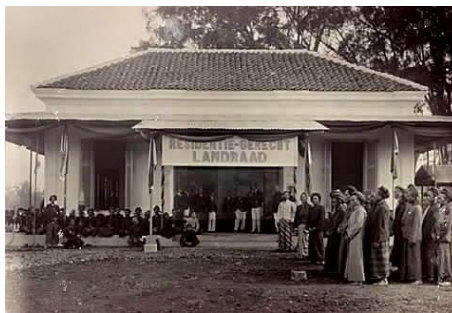
Gambar 8. Gedung Landraad tahun 1907

- Dari Surat Ijin Perluasan Bangunan 18 September 1917, terlihatlah bahwa rumah tersebut telah direnovasi menjadi bangunan Landraad pada tahun 1917, dengan penambahan bangunan disamping kanan dan di samping kirinya, dan dibagian belakang adalah bangunan induknya.

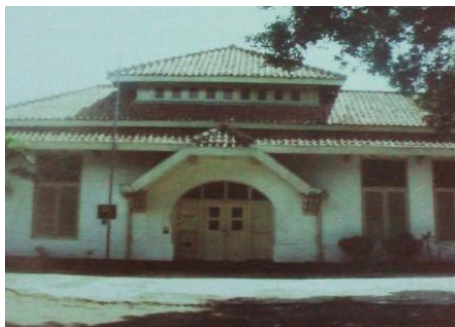
Gambar 9. Gedung Landraad sebelum dipugar tahun 2003

- Sejak tahun 1970 sampai tahun 2003, bangunan digunakan oleh Bidang Metrologi (Jawatan Tera) dibawah Departemen Perindustrian dan Perdagangan Provinsi Jawa Barat,dengan penambahan-penambahan bangunan seperti rumah tinggal pegawai, dan bangunan untuk lahan kendaraan.

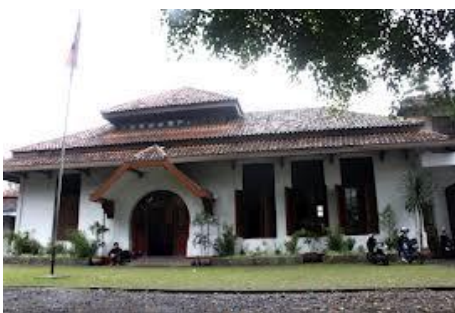
Gambar 3.10 Gedung Landraad setelah dipugar tahun 2005

- Rancangan pemugaran baru dapat lebih disempurnakan setelah bangunan ditinggalkan oleh bidang Metrologi tahun 2003, dan dilaksanakan dari tahun 2004 sampai 2005, serta kemudian dapat digunakan lebih intensif sampai saat ini.

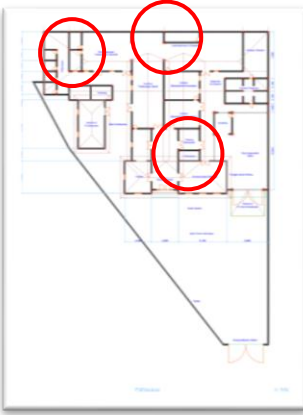
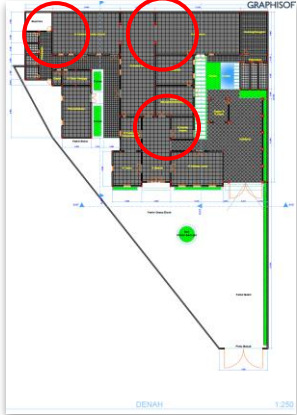
No	Peraturan Terkait	Sebelum Dipugar	Sesudah Dipugar	Sesuai	Tidak Sesuai
1	PERATURAN DAERAH KOTA BANDUNG NOMOR : 19 TAHUN 2009 BAB VII Bagian ketiga : Pemugaran Pasal 22 : a. bangunan dilarang dibongkar dan/atau diubah;	Elemen yang dibongkar pada bangunan Gedung Indonesia Menggugat adalah bagian dinding sementara, seperti yang terlihat pada gambar.

Pembongkaran dinding sementara ini bertujuan untuk memperluas ruangan.

Secara keseluruhan dari segi fisik bangunan maupun dari segi fungsi bangunan Gedung Indonesia Menggugat telah mengikuti prosedur peraturan tentang konservasi sesuai dengan peraturan daerah, tetapi pada usaha restorasi bangunan Gedung Indonesia Menggugat ada suatu upaya pembongkaran bagian dinding dalam untuk memperluas dan memanfaatkan fungsi bagian dalam bangunan. Hal itu tidak sesuai dengan peraturan daerah dimana bangunan golongan A tidak boleh diubah.

Oleh karena itu, hasil kajian ini memberi rujukan untuk melakukan restorasi ulang pada bangunan Gedung Indonesia Menggugat sehingga bisa sesuai dan tidak menyalahi Peraturan Daerah Kota Bandung no 19 tahun 2009.

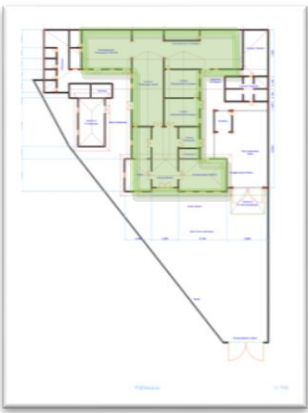
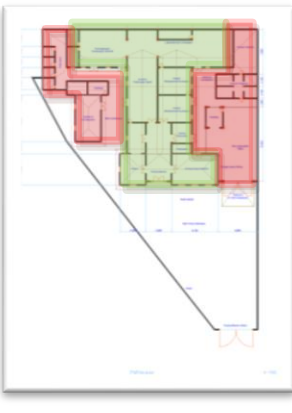
5	PERATURAN DAERAH KOTA BANDUNG NOMOR : 19 TAHUN 2009 BAB VII Bagian ketiga : Pemugaran Pasal 22 : e. di dalam persil atau lahan bangunan cagar budaya	Bangunan utama adalah bagian yang diwarnai hijau pada gambar dibawah.	Menyesuaikan dengan fungsi barunya, bangunan ini diperluas dengan membahkan massa pada sisi timur dan baratnya (warna merah pada gambar) yang tidak mengganggu massa utama.	√

No	Peraturan Terkait	Sebelum Dipugar	Sesudah Dipugar	Sesuai	Tidak Sesuai
	dimungkinkan adanya bangunan tambahan yang menjadi suatu kesatuan yang utuh dengan bangunan utama, dengan ketentuan penambahan bangunan hanya dapat dilakukan di belakang dan/atau di samping bangunan cagar budaya dan harus sesuai dengan arsitektur bangunan cagar budaya dalam keserasian lingkungan.
