# Evaluasi Perbaikan Tanah Menggunakan Rapid Impact Compaction pada Tanah Berpotensi Likuefaksi

*Rapid Impact Compaction (RIC) merupakan salah satu metode perbaikan tanah secara mekanik untuk tanah granular. Prinsip dasar dari Rapid Impact Compaction yaitu menjatuhkan beban hammer dengan tinggi jatuh yang relatif rendah dengan kecepatan yang tinggi. RIC dapat dijadikan alternatif dalam mitigasi likuefaksi. Beberapa penelitian sebelumnya menyatakan bahwa RIC dapat memperbaiki tanah hingga kedalaman 6 m. Pada penelitian ini, evaluasi efektifitas perbaikan tanah menggunakan RIC dilakukan di lokasi Pembangunan New Yogyakarta International Airport Kulon Progo. Pada lokasi tersebut terdapat tanah pasir lepas dan berpotensi likuefaksi hingga kedalaman 8m. Analisis yang dilakukan yaitu membandingkan nilai Standard Penetration Test (SPT) sebelum dan setelah perbaikan tanah dengan RIC. Hasil analisis menunjukkan bahwa terdapat kenaikan nilai SPT sebesar 10 – 12, sehingga dapat memenuhi kriteria desain yang telah ditentukan untuk mitigasi likuefaksi.*

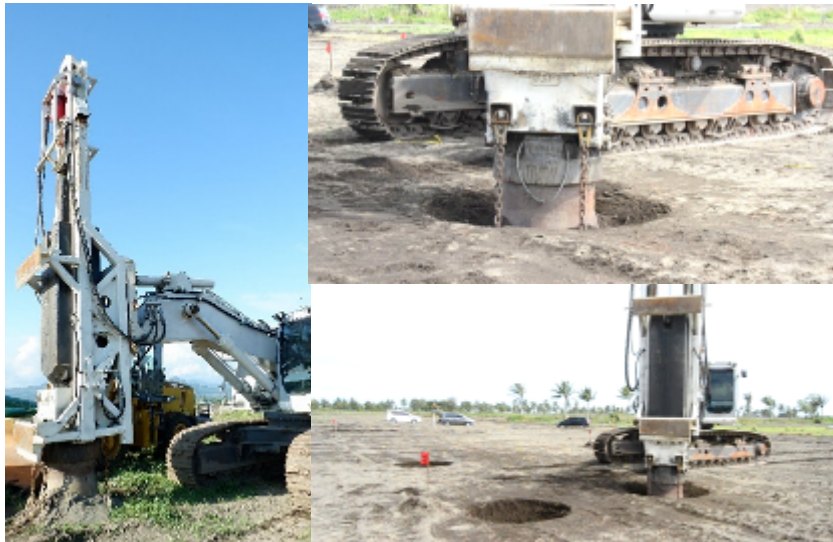
**Gambar 1. Alat RIC (kiri), impact foot dengan driving cap (kanan atas), dan proses pemadatan (kanan bawah) [4]**

Berat *hammer* pada RIC umumnya sebesar 5 – 12 ton, dimana dijatuhkan dari ketinggian 1.2 m pada kaki baja berbentuk lingkaran dengan diameter 1.0 – 1.5 m (yang paling umum adalah 1.5 m). Pemadatan menggunakan RIC dapat menghasilkan 40 – 60 tumbukan per menit, sehingga dapat melebihi kecepatan mesin *Dynamic Compaction* (DC). Kedalaman perbaikan tanah dengan menggunakan RIC tergantung dari jenis dan propertis geomaterial, letak muka air tanah, dan energi yang dipakai. Tingkat produksi mesin RIC dapat mencapai 500 m<sup>2</sup> per hari [2]. Pemantauan data selama proses pemadatan ditampilkan secara langsung (*online*) di kabin operator yang dapat memungkinkan mengontrol pemadatan, pengaplikasian ekonomis alat pemadatan, dan mengatur kualitas pekerjaan. Alat akan berhenti apabila telah memenuhi persyaratan seperti kedalaman total perbaikan, jumlah tumbukan, dan penurunan total akhir dari tumbukan [3].

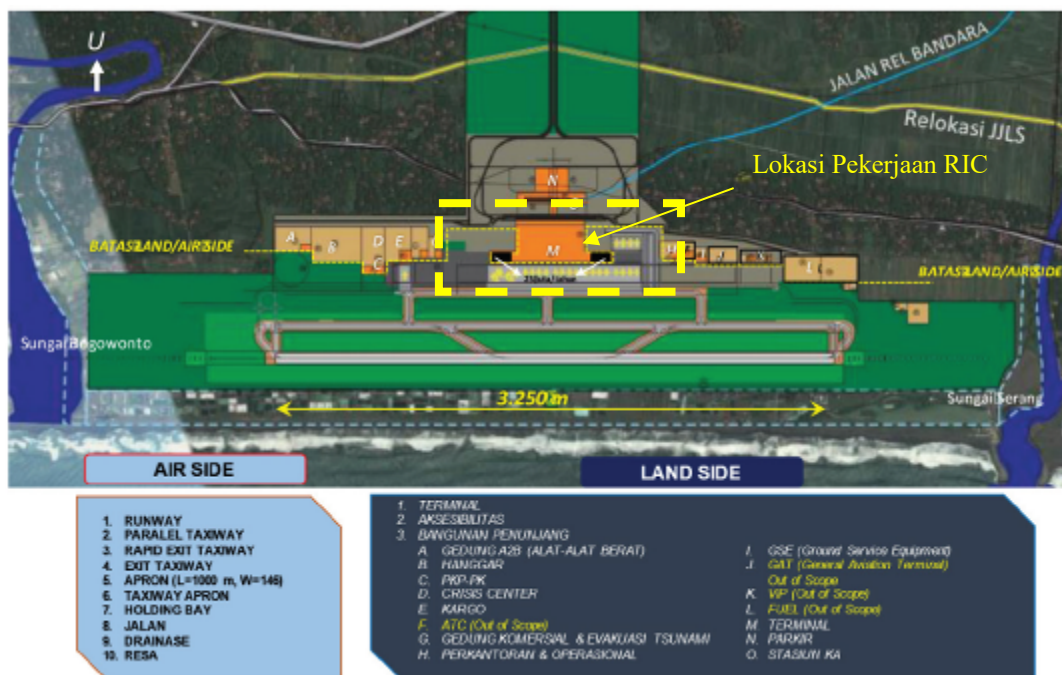
Gambar 2. Denah pekerjaan bandara [7]

Lokasi penelitian yang akan ditinjau yaitu area pembangunan bandara *New Yogyakarta International Airport* di Kulon Progo Provinsi Yogyakarta. Berdasarkan pengamatan visual dan penyelidikan tanah di lapangan, didapatkan bahwa tanah di lokasi tersebut merupakan tanah pasir lepas sehingga memiliki daya dukung yang rendah dan berpotensi terlikuefaksi. Metode perbaikan tanah yang dilakukan di lapangan yaitu *Dynamic Compaction* dan *Rapid Impact Compaction*. RIC digunakan pada area landside atau area terminal. Denah pekerjaan bandara di tunjukkan pada di bawah ini.

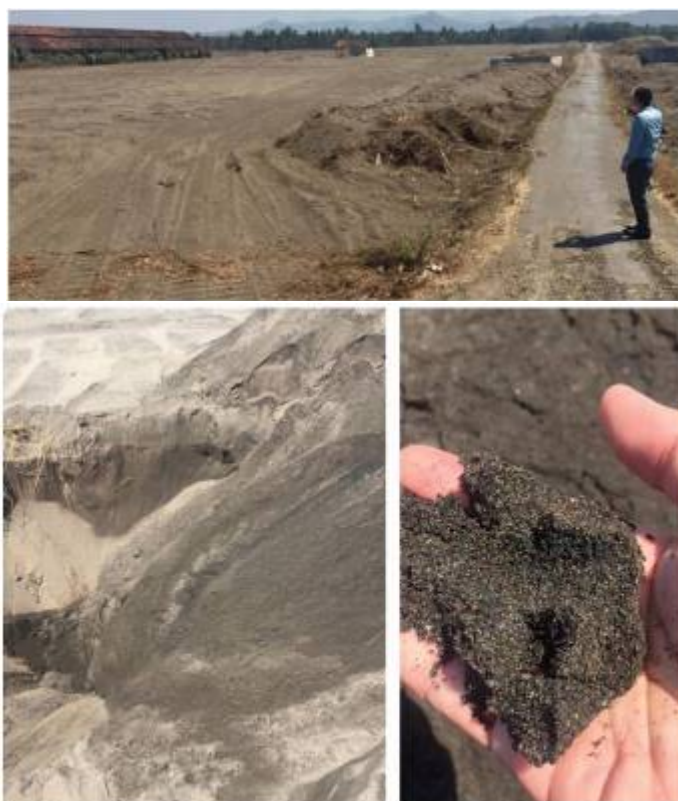
**Gambar 3. Kondisi tanah di lokasi pembangunan NYIA [7]**

Kondisi tanah di lokasi pekerjaan, sebelum adanya perbaikan tanah menunjukkan karakteristik pasir lepas dan memiliki muka air tanah yang tinggi sehingga apabila terjadi gempa akan terjadi bahaya likuefaksi. Pada Gambar 3 dapat dilihat kondisi tanah pasir di lokasi pekerjaan.

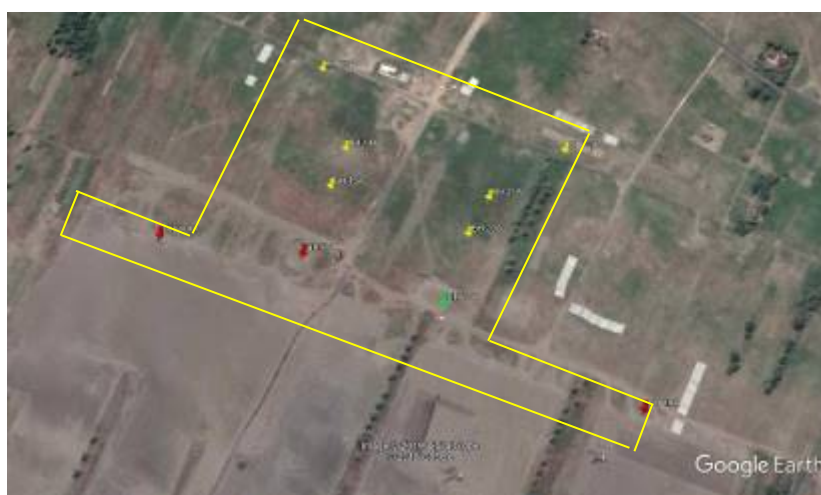
**Gambar 4. Lokasi pekerjaan pemboran mesin pre – RIC di area darat pembangunan NYIA**

Pada area terminal telah dilakukan penyelidikan tanah di lapangan, yaitu berupa pengujian bor dalam dan uji CPT. Pengujian bor dalam yang dilakukan, yaitu berupa uji SPT dan pengambilan sampel tanah yang akan diuji laboratorium. Pengujian SPT bertujuan untuk mengetahui kekuatan tanah berdasarkan nilai SPT (N-SPT), yang nantinya akan digunakan untuk analisis. Pengujian SPT sebelum perbaikan tanah (pre-RIC) dilakukan sebanyak sepuluh titik menyebar di area terminal yang ditunjukkan pada Gambar 4.

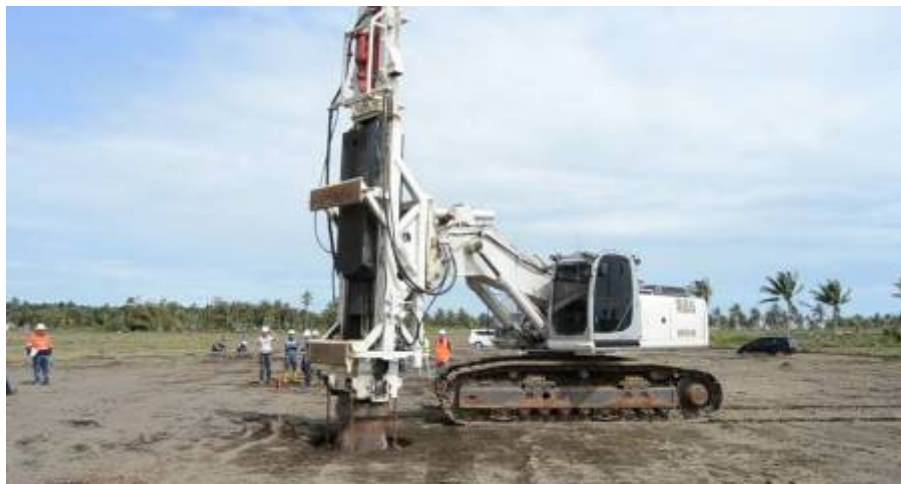
**Gambar 5. Denah pekerjaan bandara [4]**

Metode ini digunakan untuk meningkatkan kepadatan, kekuatan dan kekakuan tanah, serta mengurangi potensi deformasi, permeabilitas, keruntuhan, *ground heaving* dan likuefaksi. Berbeda dengan *Roller Compaction*, metode ini cocok untuk materi tanah granular hingga kedalaman 6 m. Metode ini digunakan untuk memadatkan tanah *subgrade*, tanah untuk pondasi, dan timbunan [10]. Sehingga metode ini digunakan untuk memadatkan tanah pada area terminal. Alat *Rapid Impact Compaction* yang digunakan di lapangan ditunjukkan pada Gambar 5 di bawah ini.

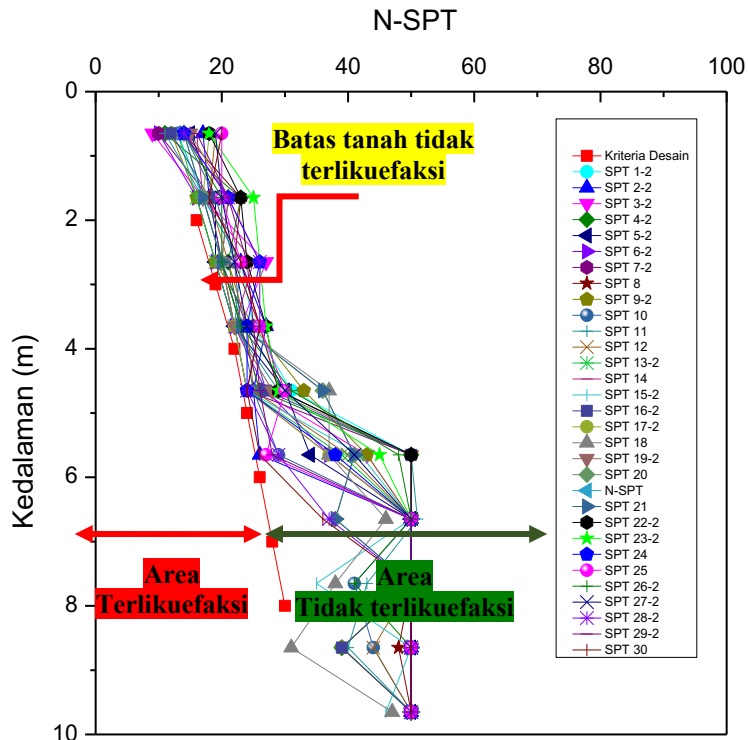
Gambar 11. Grafik hubungan antara NSPT dengan kedalaman setelah RIC di 30 titik.

Rekapitulasi plot nilai SPT untuk kondisi sebelum dan setelah diperbaiki menggunakan metode RIC di area terminal ditunjukkan pada Gambar 10 dan Gambar 11. Pada grafik ditunjukkan garis kriteria desain, jika hasil plot berada di sisi kiri dari kriteria desain maka tanah berpotensi likuefaksi, sedangkan jika berada di sisi kanan tanah sudah tidak berpotensi terlikuefaksi.

Pada Gambar 10 di atas, kondisi tanah sebelum perbaikan menggunakan RIC menunjukkan rata-rata NSPT bernilai 8 – 15 pada kedalaman 2 – 4 m. Sedangkan pada Gambar 11 menunjukkan bahwa pada kondisi setelah dilakukannya perbaikan menggunakan RIC, rata-rata NSPT meningkat menjadi 20 – 25. Berdasarkan data lapangan tersebut terjadi kenaikan nilai SPT sebesar 10 – 12 setelah tanah diperbaiki menggunakan RIC, sehingga nilai SPT dapat memenuhi kriteria desain dan dapat mengurangi potensi likuefaksi. Rekapitulasi kenaikan NSPT pada setiap kedalaman ditunjukkan pada Tabel 4.
